Aus der Medizinischen Klinik und Poliklinik I – Großhadern
der Ludwig-Maximilians-Universität München

**Transvenöse Pace–Sense–Sonden bei Patienten mit
implantierbarem Kardioverter–Defibrillator:
Häufigkeit von Sondendefekten im Langzeitverlauf**

Dissertation

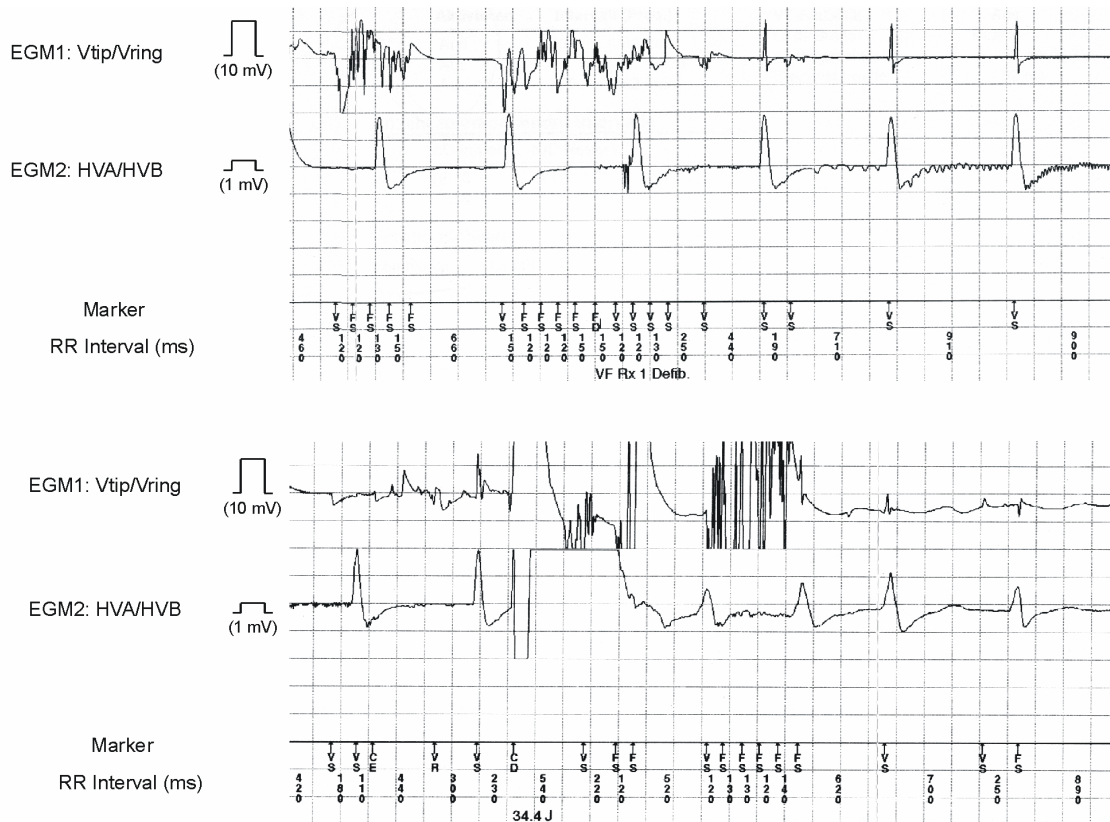
Im Rahmen des Sondendefekts kam es bei 27 Patienten (69%) zu Fehlentladungen des ICD-Aggregats, jeweils bei Fehlklassifizierung von hochfrequenten Artefakten als Kammerflimmern. Im Durchschnitt kam es zu $3,3 \pm 3$ (1-11) inadäquaten Therapieabgaben (Abb. 29).

Abbildung 29 zeigt eine fortlaufende Episode von Oversensing in der Vtip/Vring Ableitung mit konsekutiver Schockabgabe bei intermittierendem Artefaktsensing. Das „Far-field“-Elektrokardiogramm (HVA/HVB) zeigt dagegen regelmäßige R-R Intervalle von ca. 950 ms, was einer Herzfrequenz von 63/min entspricht.

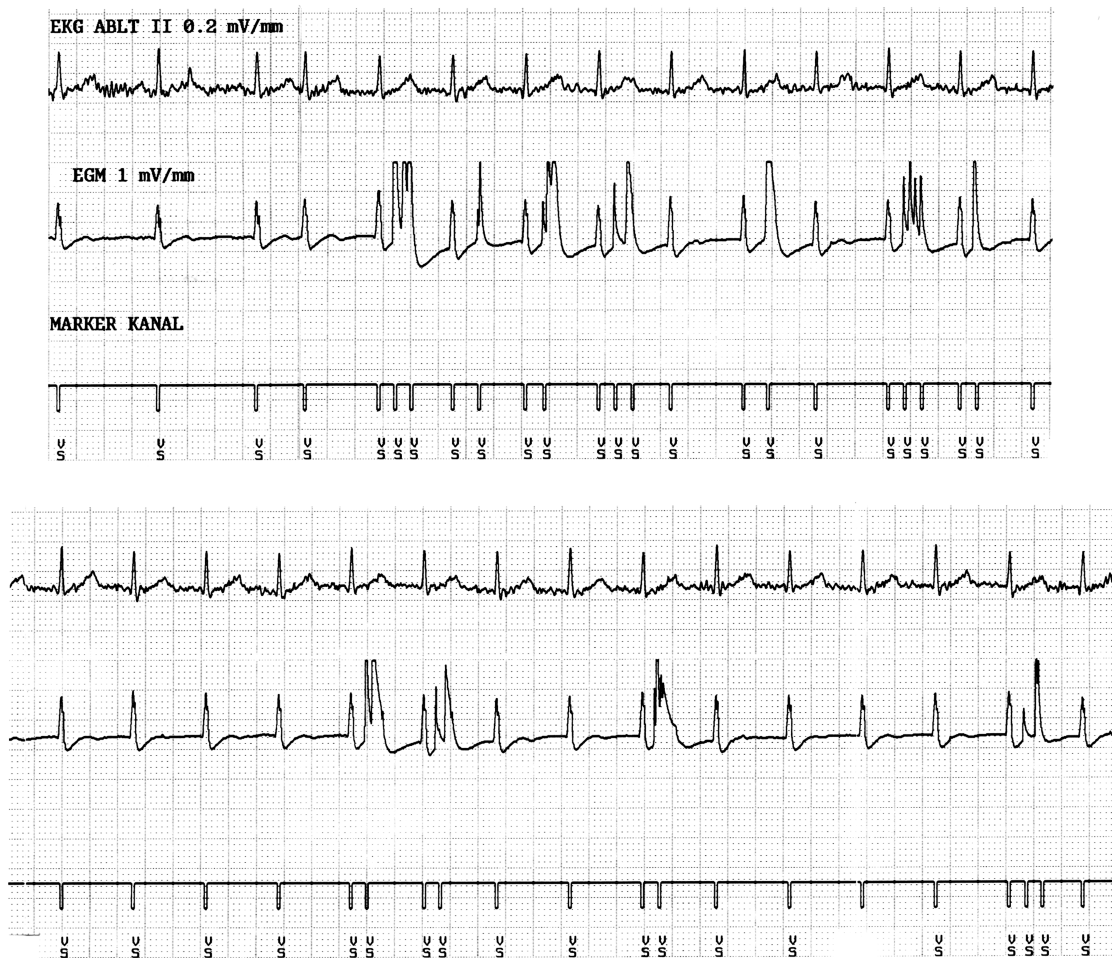
Abbildung 30 zeigt ein Artefaktsensing durch Manipulation an der Aggregattasche von außen. Im Markerkanal registriert das ICD-Aggregat auf Grund der Wahrnehmung des intrakardialen Elektrokardiogramms (EGM) Potentiale, die nicht mit dem Oberflächen-EKG (EKG ABLT II) assoziiert sind.

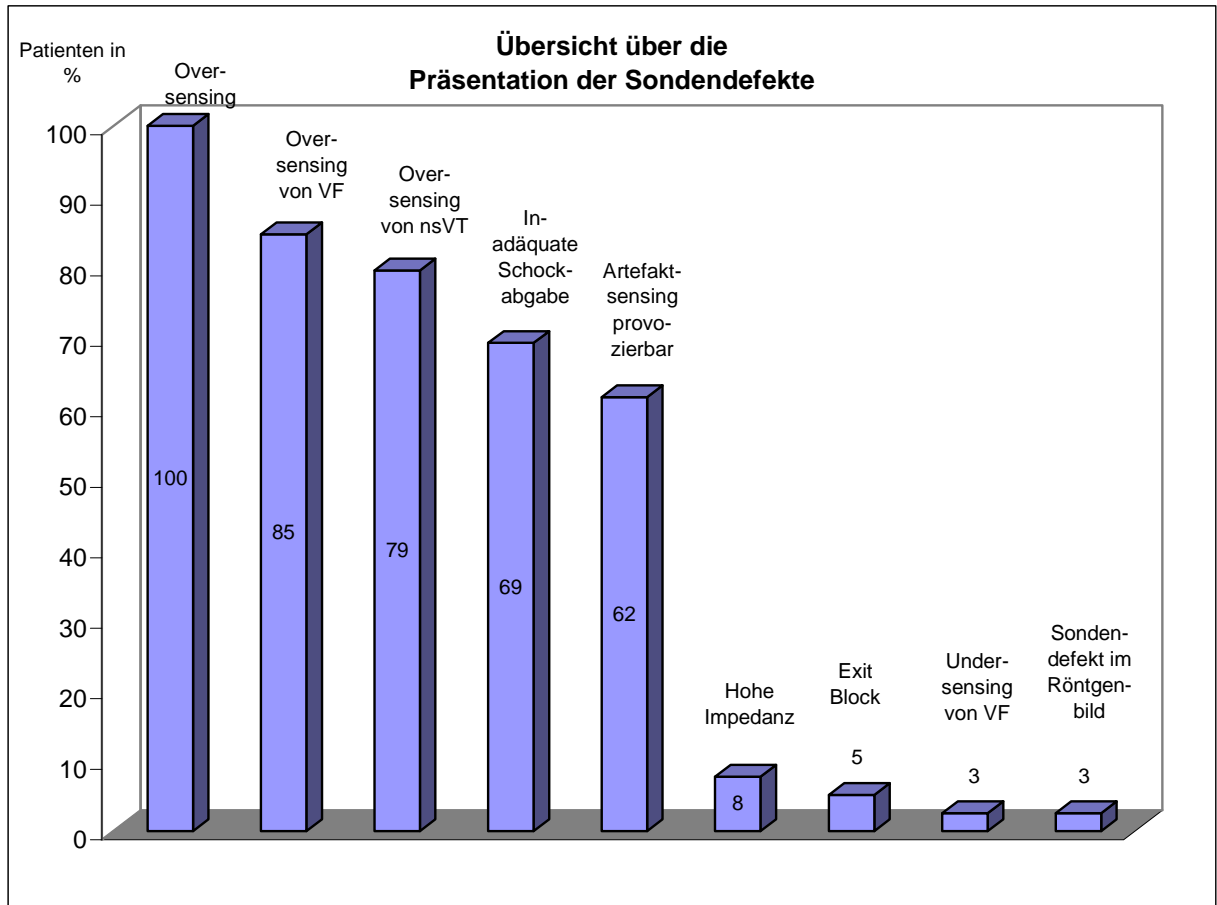
Abbildung 31 fasst die klinischen Erscheinungsbilder der Sondendefekte zusammen: Oversensing wurde bei allen defekten Sonden beobachtet, bei 85% der defekten Sonden kam es zu Oversensing von Kammerflimmern (VF), bei 79% kam es zu Oversensing von nicht anhaltenden ventrikulären Tachykardien (nsVT). Inadäquate Schockabgaben wurden bei 69% der defekten Sonden beobachtet, bei 62% war ein Artefakt-sensing provozierbar. Ein exzessiver Impedanzanstieg fiel bei 8%, ein Exit Block bei 5% der defekten Sonden auf. Undersensing von VF sowie ein Sondendefekt im Röntgenbild zeigte sich bei 3% der defekten Sonden.

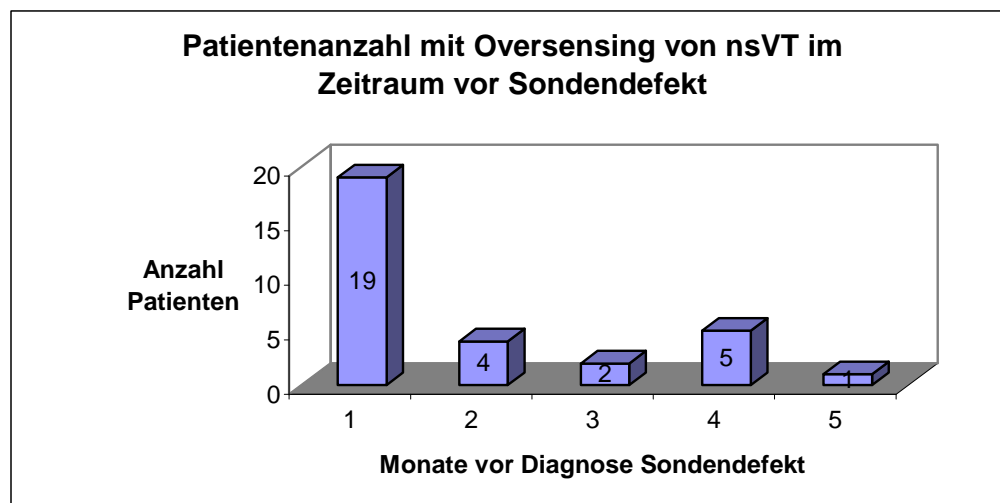
Bei 31 von 39 Patienten (79%) kam es vor der Diagnosestellung Sondendefekt zum Fehlsensing von nicht anhaltenden ventrikulären Tachykardien. Das erste Fehlsensing von nicht anhaltenden ventrikulären Tachykardien trat im Mittel 37 ± 46 Tage vor der Diagnosestellung eines Sondendefektes auf. Die früheste Fehldetektion von nicht anhaltenden ventrikulären Tachykardien war 147 Tage vor der Diagnosestellung Sondendefekt, bei zwei Patienten traten die ersten Episoden erst am Diagnosetag des Sondendefekts auf (Abb. 33). Geht man von einer engmaschigen Follow-up Zeit von 3 Monaten aus, hätte man retrospektiv betrachtet bei 6 Patienten (15%), deren erstes Oversensing mehr als 90 Tage vor dem Sondendefekt auftrat, den Verdacht auf eine zu erwartende Dysfunktion der Sonde auf Grund dieser Beobachtung äußern können.

Abbildung 33 zeigt das Oversensing von nicht anhaltenden ventrikulären Tachykardien vor dem Zeitpunkt des Sondendefekts nach Monaten.

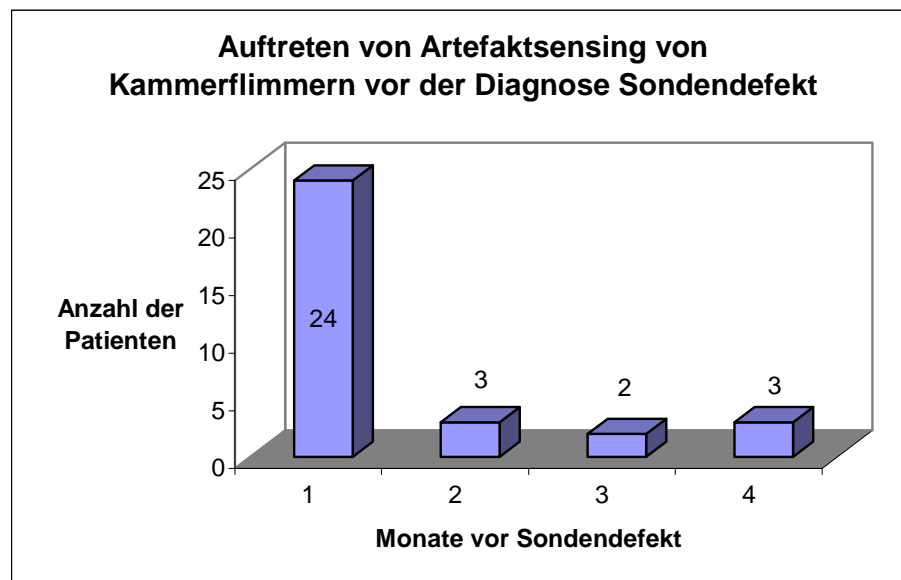
Bei 3 Patienten (8%) mit dokumentiertem Fehlsensing von Kammerflimmern trat die erste Episode mehr als drei Monate vor der Diagnose Sondendefekt auf.

Abbildung 34 zeigt das Artefaktsensing von Kammerflimmern vor dem Zeitpunkt der Diagnose Sondendefekt nach Monaten.

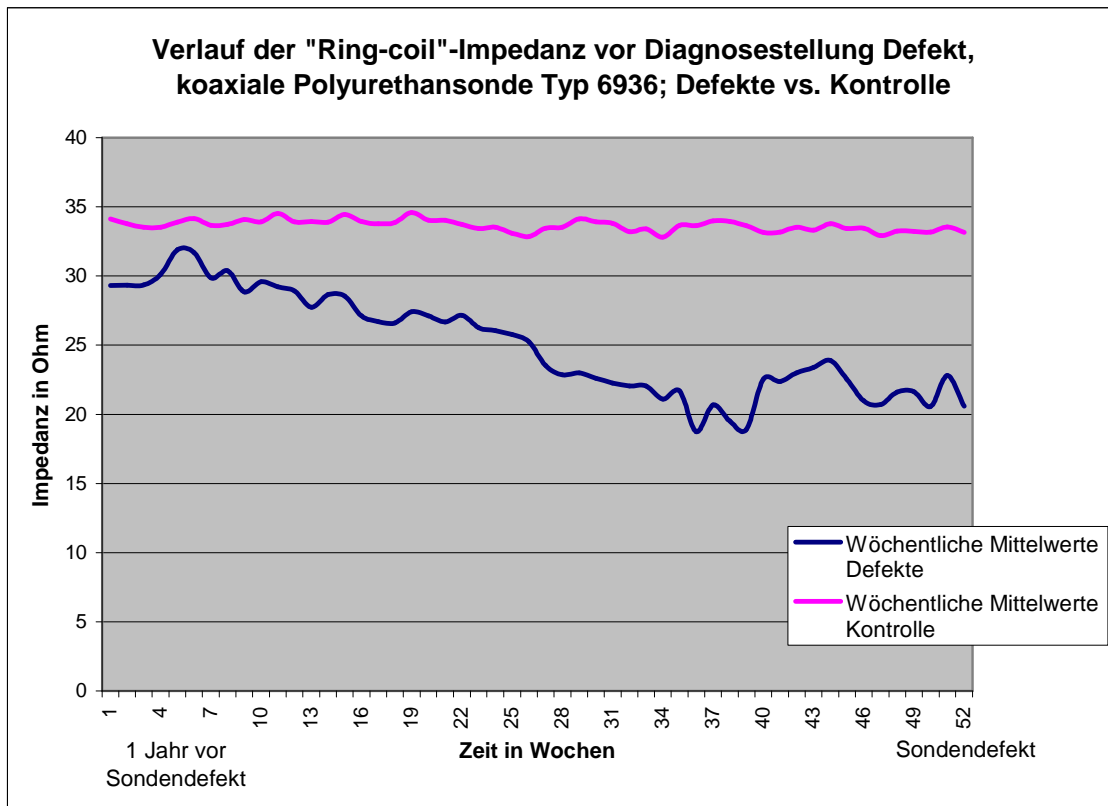
Der Verlauf der Werte in der Gruppe der Patienten mit Sondendefekt zeigt einen signifikanten Abfall der Impedanz ($p < 0,05$). Dieser Abfall erreicht in Woche 35, also 17 Wochen vor der Diagnosestellung Sondendefekt, erstmals Signifikanzniveau. Schwankungsbedingt verlässt der Wert in den darauf folgenden Wochen noch einmal diesen Bereich und erreicht erneut ab Woche 45 Signifikanzniveau.

Abbildung 35 zeigt den gemittelten Verlauf der „Ring-coil“-Impedanz des Sondentyps 6936 im Vergleich zur Impedanz der Kontrollgruppe.

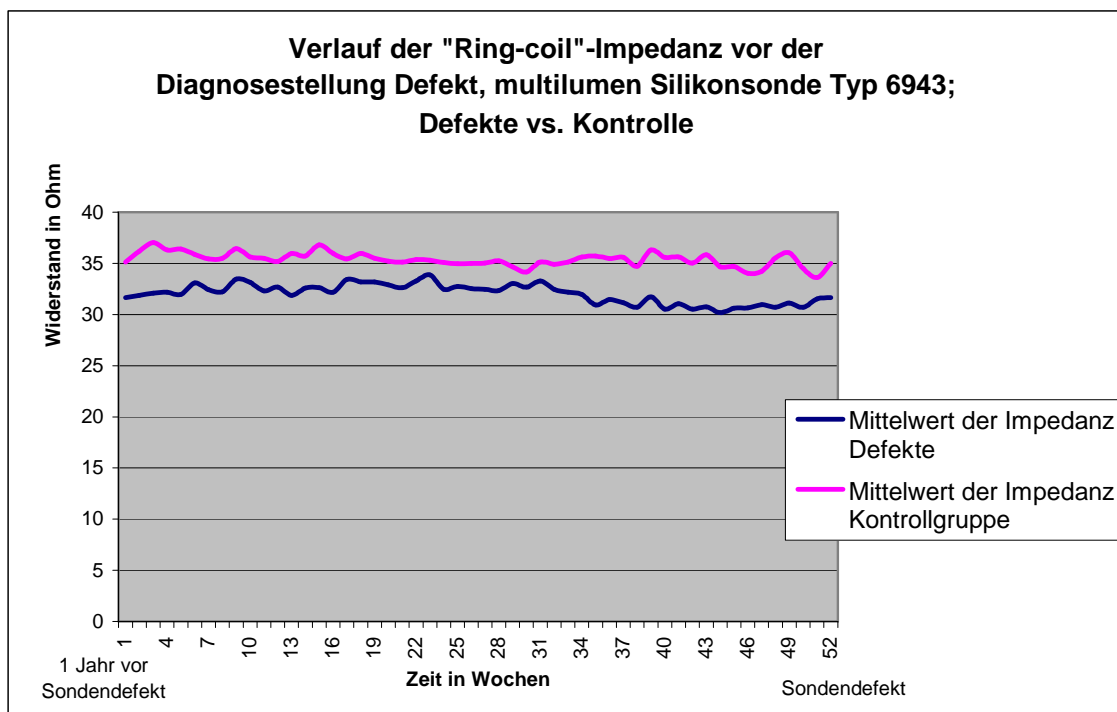
In der Kontrollgruppe betrug die Impedanz ein Jahr vor dem Messzeitpunkt $35\pm 7\Omega$ und zum Zeitpunkt 0 wurde eine Impedanz von $35\pm 5\Omega$ ermittelt (Abb. 36).

Abbildung 36 zeigt den gemittelten Verlauf der „Ring-coil“-Impedanz des Sondentyps 6943 im Vergleich zur Impedanz der Kontrollgruppe.
