Dissertation zur Erlangung des Doktorgrades
der Fakultät für Geowissenschaften
der Ludwig-Maximilians-Universität München

Geologisch-mineralogische und materialtechnische Untersuchungen
zur Risikoabschätzung von Folgekonservierungen bei Sandsteinen am Beispiel von
Regensburger Grünsandstein und Grünem Mainsandstein

München 2005

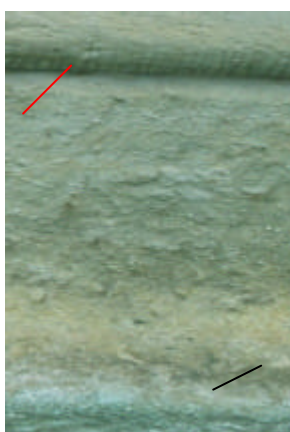
Abb. 6.1: Ablaufspuren, unregelmäßige Zurückwitterung und grüne Verfärbung, Nordfassade, Alte Pinakothek

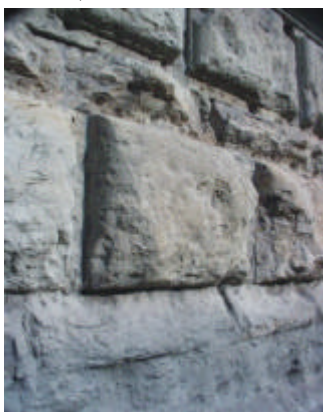
Abb. 6.2: Zustand der Sandsteinelemente an der Westfassade, Alte Pinakothek

Der Zustand vor den Maßnahmen in den Jahren 1984-89 war durch größere Schäden, insbesondere Gipskrusten in den regengeschützten Bereichen, geprägt.

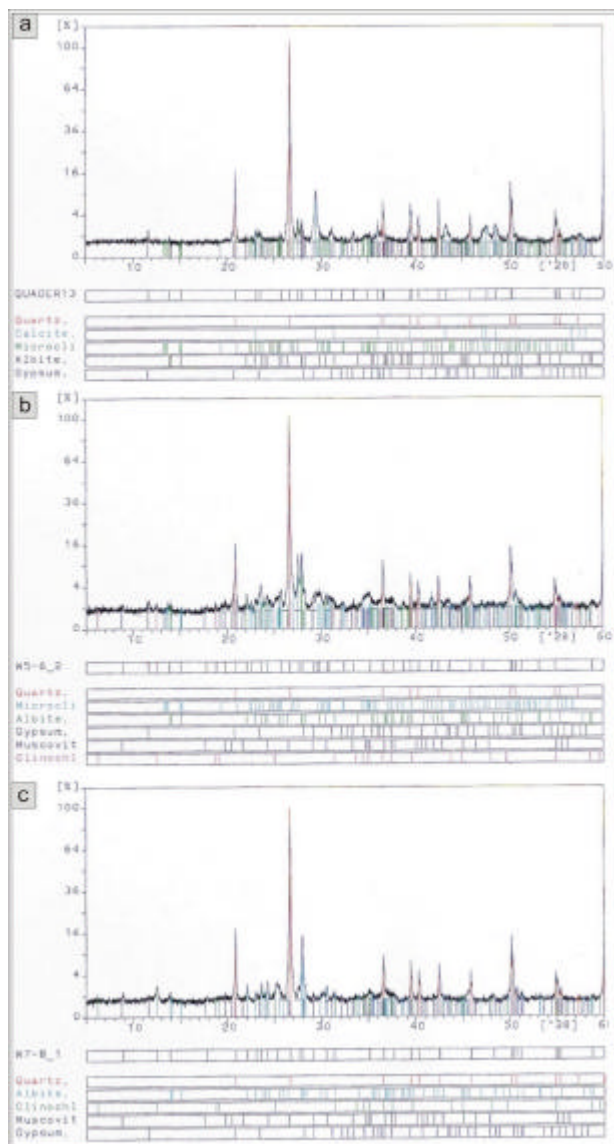
Abb. 6.5: Diffraktogramme von Texturpräparaten des Schilfsandsteins aus Diebach/Gailnau (6.5_a) und aus Schleerith (6.5_b, c).

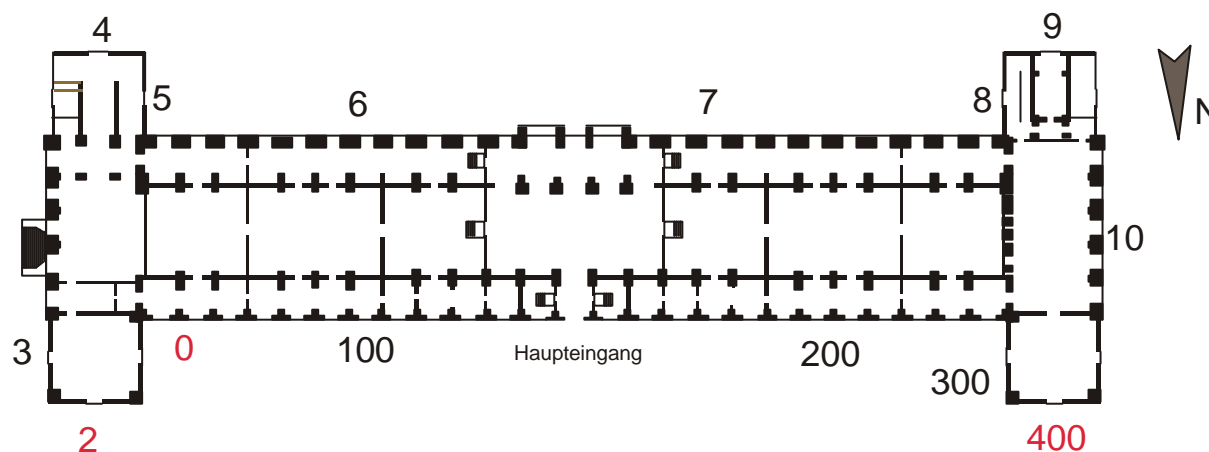
Abb. 7.3: Messbereichsübersicht der Alten Pinakothek in München (nach SNETHLAGE 1996)

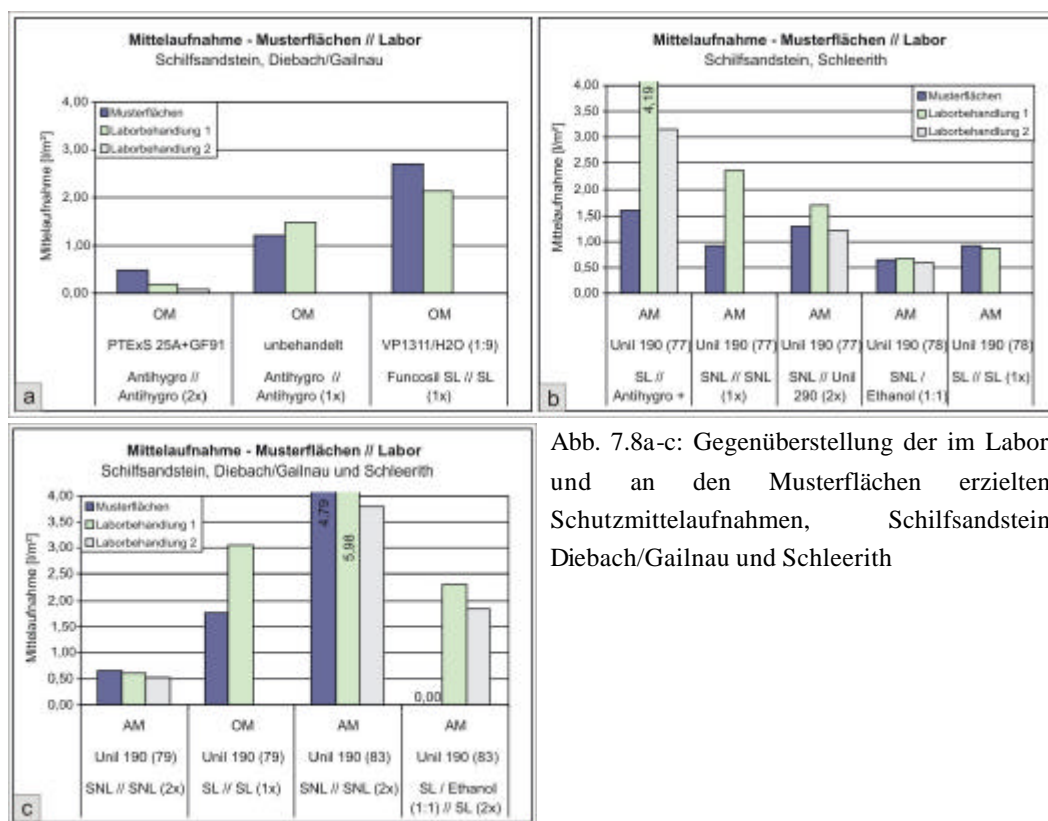
Abb. 7.8a-c: Gegenüberstellung der im Labor und an den Musterflächen erzielten Schutzmittelaufnahmen, Schiffsandstein Diebach/Gailnau und Schleerith

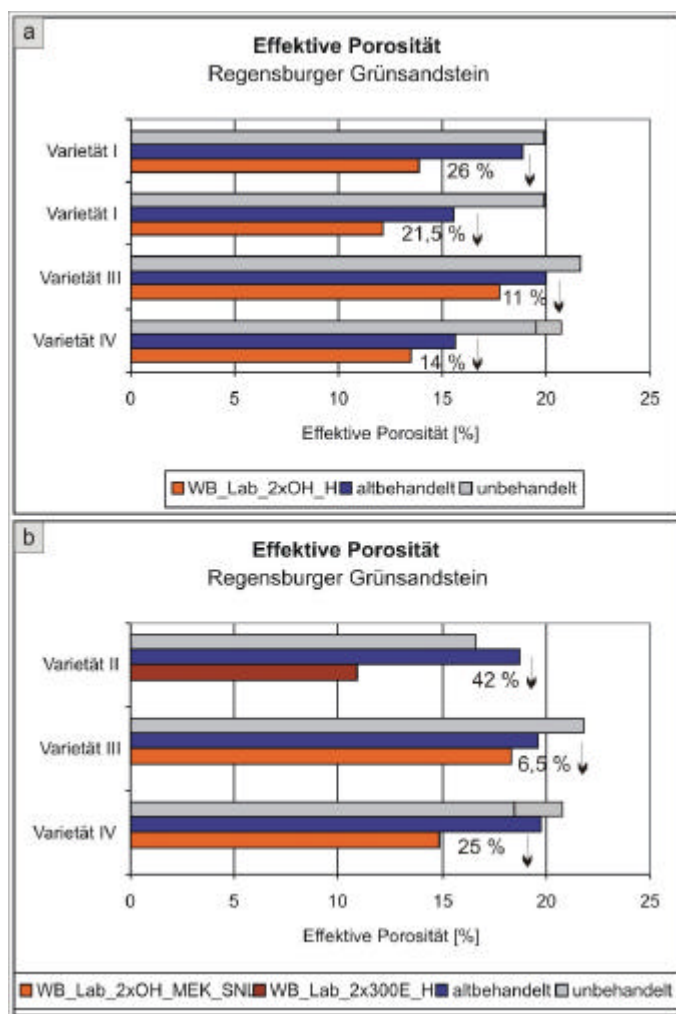
Abb. 8.3 (a-b): Effektive Porosität des Bereiches zwischen 0-0,5 cm der Fassade. 8.3_a gibt die Ergebnisse der zweifachen Wiederbehandlung im Labor mit Fungosil OH und der Hydrophobierung mit Fungosil H wieder. Indes sind in 8.3_b die Laborapplikation von Remmers 300E (2x) und Fungosil H sowie die verdünnte Anwendung von Fungosil OH (2x) mit nachfolgender Hydrophobierung mit Fungosil SNL dargestellt.

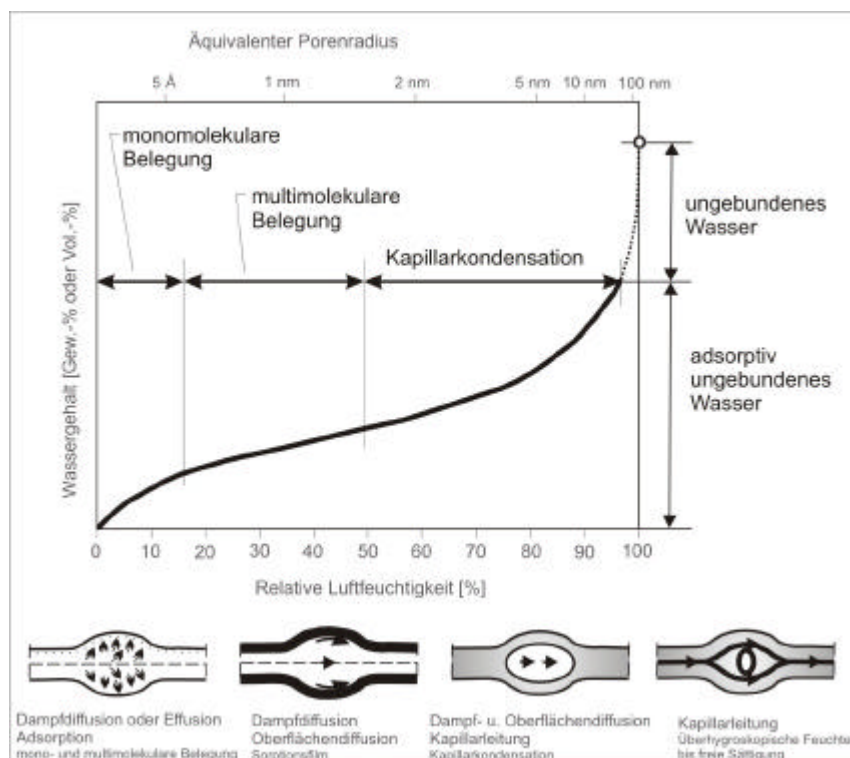
Abbildung 8.6: Typische Sorptionsisotherme feinporiger Feststoffe (nach KIEBL 1983). Die Grafik unter dem Diagramm zeigt die den verschiedenen Feuchtegehaltsstadien entsprechenden Transporteffekte am Modell einer einzelnen zylindrischen Kapillare.

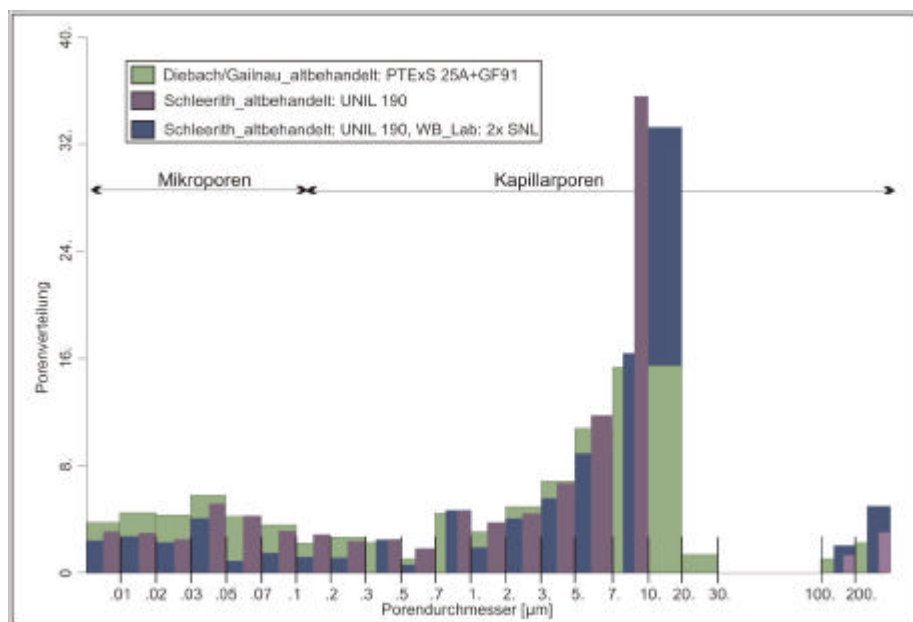
Abb. 8.7: Vergleich der Porenradienverteilung aus den Resultaten der Hg-Pososimetrie, Schilfsandstein aus Diebach/Gailnau und Schleerith.

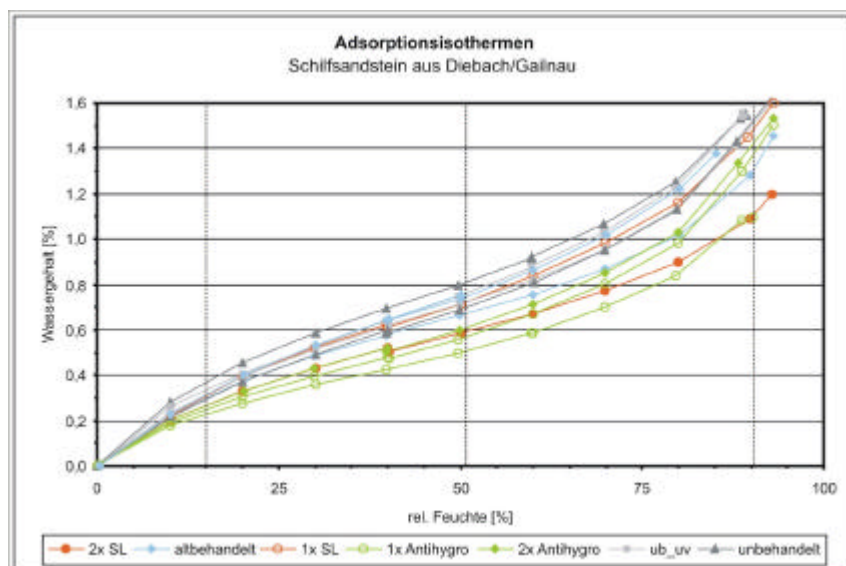
Abb. 8.8: Gegenüberstellung der Wasserdampfadsorptionsisothermen des unbehandelten/unverwitterten, des unbehandelten/verwitterten, des alt-behandelten und wiederbehandelten Schilfsandsteins aus Diebach/Gailnau. Zur Wiederbehandlung wurde in den untersuchten Fällen sowohl Funcosil SL, doppelt und einfach, als auch der Quellminderer Funcosil Antihygro, ebenfalls doppelt und einfach, appliziert.

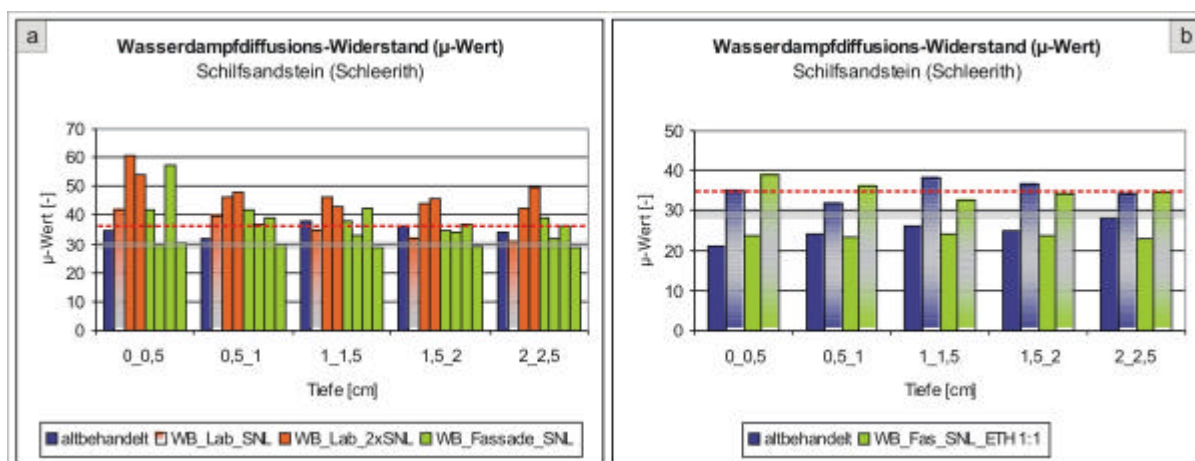
Abb. 8.22 (a-b): Entwicklung des Wasserdampfdiffusions-Widerstandes im Zuge der Wiederbehandlung im Labor und an der Fassade mit Funcosil SNL bzw. Funcosil SNL, verdünnt mit Ethanol (1:2), Schilfsandstein (Schleerith). Die rot gestrichelte Linie markiert eine 20 %ige Steigerung des μ -Wertes gegenüber dem unbehandelten Wert. Der grau-transparente Bereich kennzeichnet den Schwankungsbereich des unbehandelten, unverwitterten Materials.

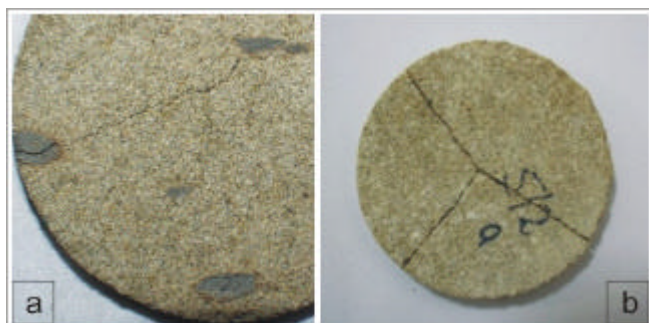
Abb. 8.47 (a-b): Bohrkernscheiben nach der Bruchbelastung. Bild a zeigt ein Rissmuster in einer Scheibe aus Schleerither Sandstein. Die Brüche sind eher ausnahmsweise intensiv mit den Tonlinsen vergesellschaftet. Ansonsten ähneln sie denen in der nebenstehenden Abbildung (b). In Bild b ist das typische, mercedessternförmige Rissmuster in einer Bohrkernscheibe der Varietät II des Regensburger Grünsandsteins zu erkennen.

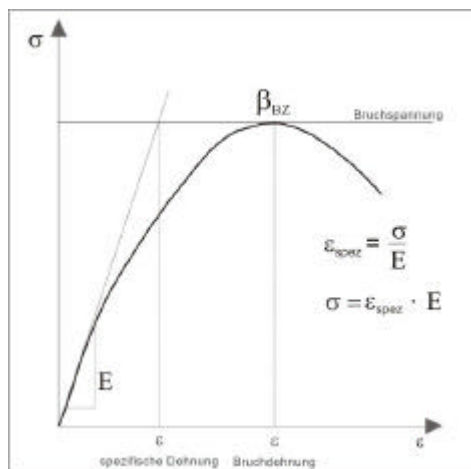
Abb. 8.50: Spannungs-Dehnungs-Diagramm. Schematische Darstellung von Spannung (σ), EModul (E) und spezifischer Dehnung (e).

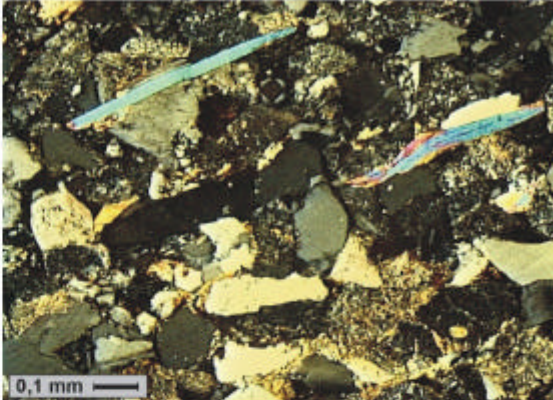
Farbtafel 4

- 4/1 Schilfsandstein aus Diebach und Gailnau (Originalmaterial), (+ Nicols)
Die Komponenten des Originalmaterials bilden ein relativ gut sortiertes, gleichkörniges und korngestütztes Gefüge, das stellenweise durch etwas loser gepackte Bereiche aufgebockert wird. Anhand der engen Kornkontakte ist zu erkennen, dass dieses Sediment eine deutliche Kompaktion erfahren hat.

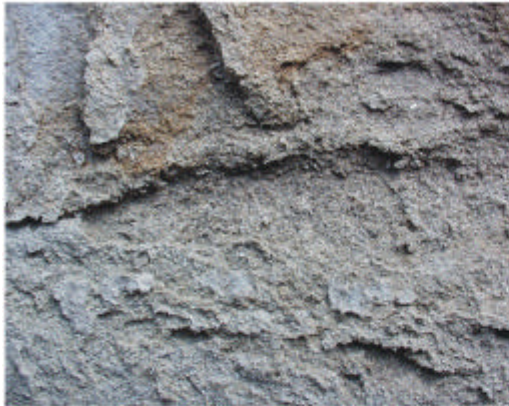
Farbtafel 6

- 6/1 Schilfsandstein aus Diebach/Gailnau (Originalmaterial)
Dieses Bild zeigt eine uneben zurückgewitterte Oberfläche eines Quaders aus Originalmaterial. Der Materialverlust kommt durch eine Kombination aus Absanden, Abbröckeln und Abschuppen zustande. Schloss Schillingsfürst, Südfassade.

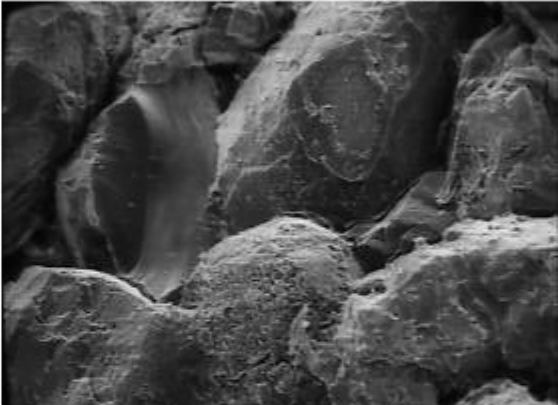
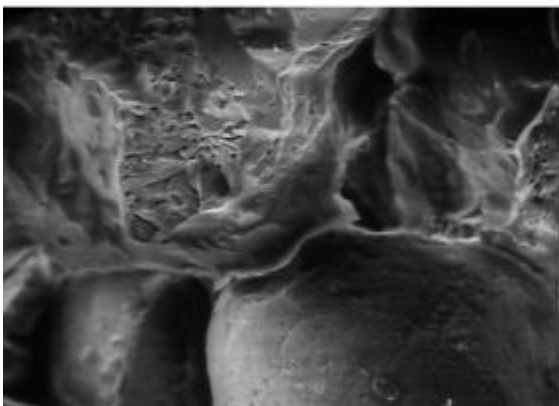
Farbtafel 8

Alle Abbildungen dieser Tafel stammen von REM Untersuchungen an Regensburger Grünsandstein und geben den „Stand 2001“ wieder. Damit repräsentieren sie den Zustand der Konservierung, ungefähr 14 bis 17 Jahren nach der Applikation.

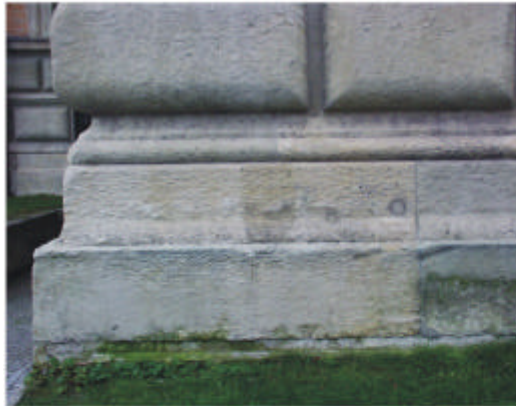
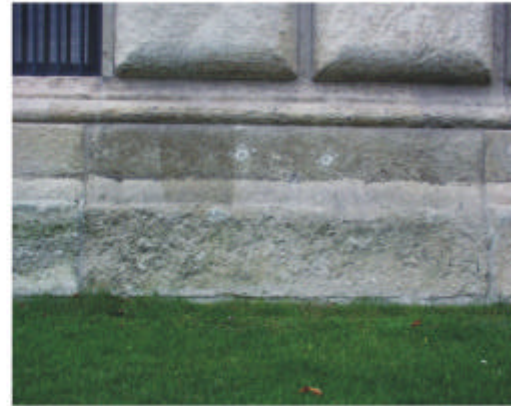
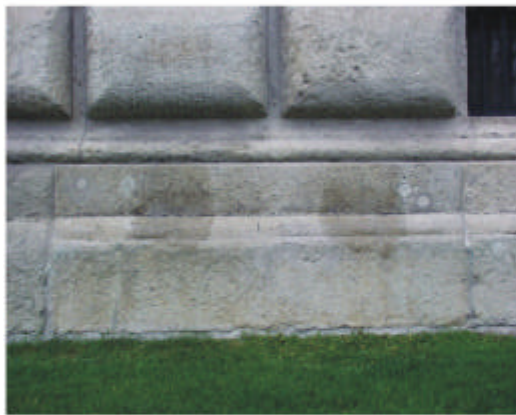
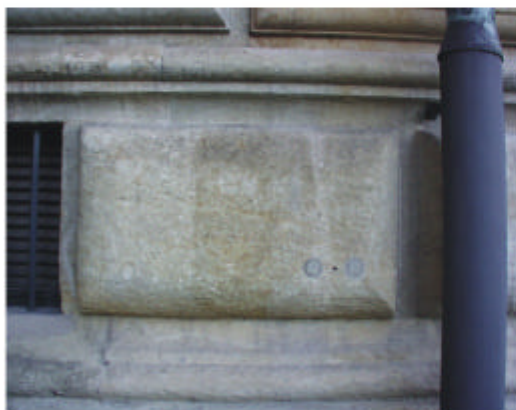
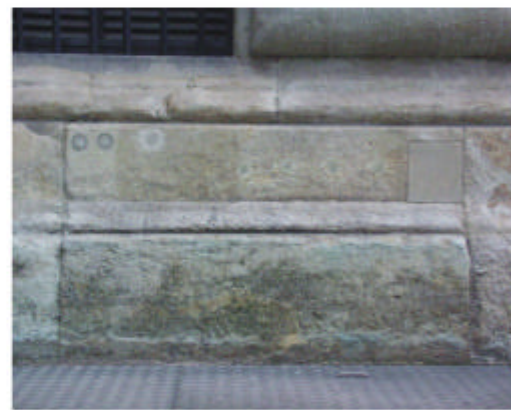
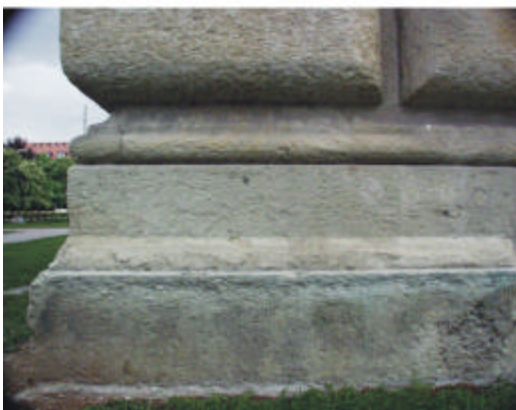
Farbtafel 14

Die Abbildungen dieser Tafel zeigen alle Musterflächen, die im Rahmen der Wiederbehandlungstests an der Nordfassade der Alten Pinakothek angelegt worden sind.

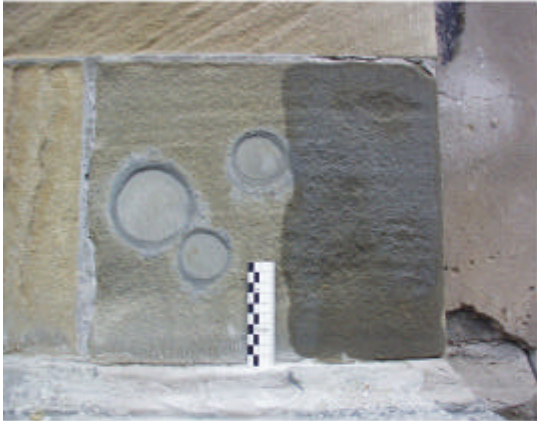
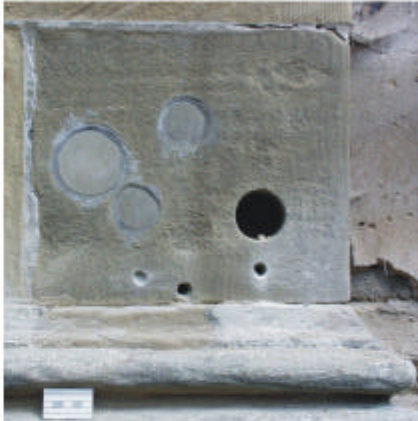
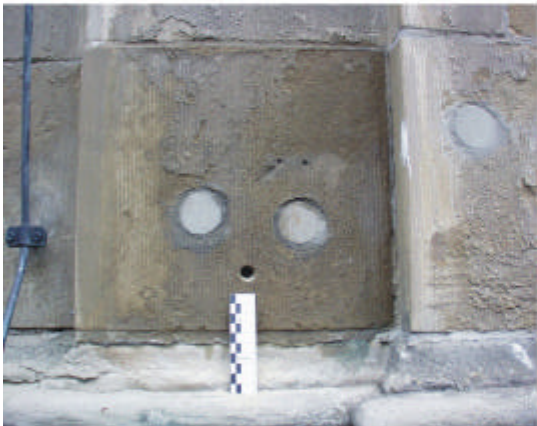
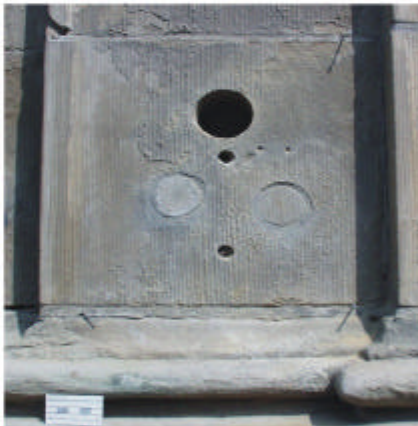
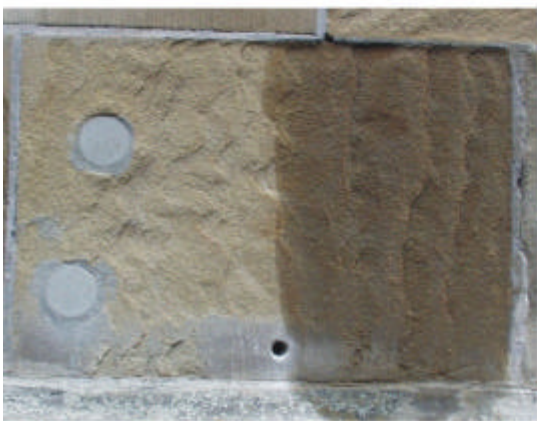
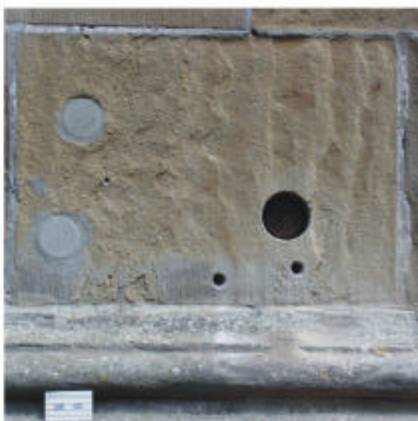
Farbtafel 15

Die Abbildung dieser Tafel zeigen exemplarisch die Auswirkungen der Wiederbehandlung an Quadern der Südfassade von Schloss Schillingsfürst
