**Die mechanische und thermische Belastbarkeit  
von Zirkonoxidgerüst-Kronen und -Brücken  
in Abhängigkeit vom Verblendmaterial**

**Eine In-Vitro-Studie**

DISSERTATION  
zum Erwerb des Doktorgrades der Zahnheilkunde  
an der Medizinischen Fakultät der  
Ludwig-Maximilians-Universität zu München

vorgelegt von  
Carolin Pohl  
aus Deggendorf  
2006

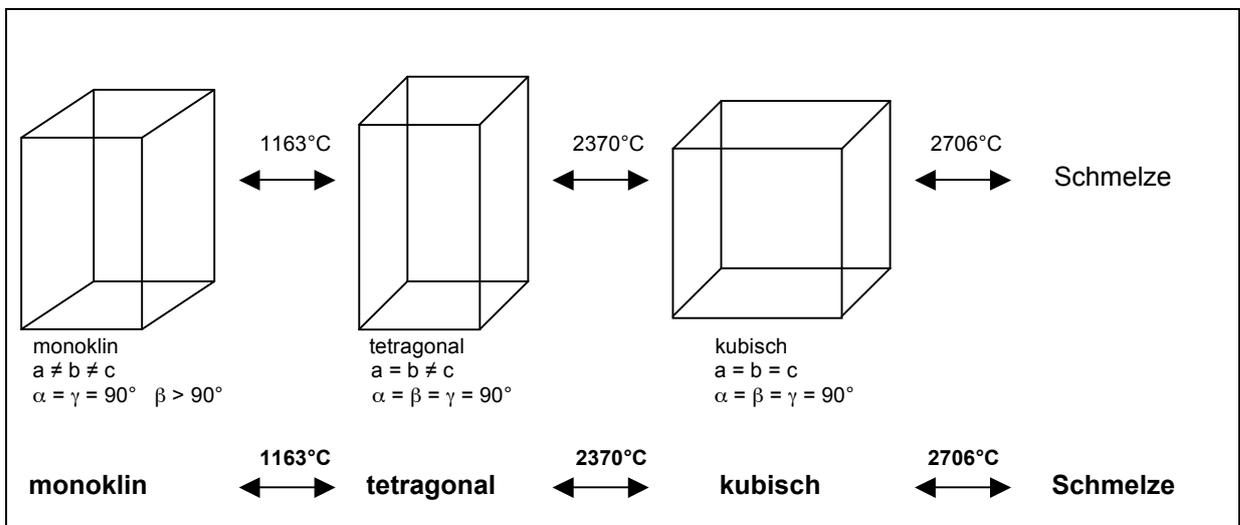
**Abb. 1: Schematische Darstellung der Kristallsysteme monoklin, tetragonal und kubisch und Temperaturabhängigkeit der entsprechenden  $ZrO_2$ -Kristallphasen (Polymorphie) [86]**

bei 2715°C, bei 2706°C erreicht  $ZrO_2$  die kubische Phase, bei 2370°C die tetragonale und bei 1163°C wird es in die monokline Tieftemperaturphase umgewandelt (siehe auch Abbildung 1). Beim tetragonal-monoklinen Phasenübergang tritt eine Volumenzunahme von mehr als drei Prozent auf. Die Zugabe von circa fünf Gewichtsprozenten Yttriumoxid stabilisiert die tetragonale Phase bei Raumtemperatur. Falls es jedoch unter Belastung im Bereich eines Defektes oder einer Mikropore zur Rissentstehung kommt, findet in unmittelbarer Nähe dieses Risses eine Phasenumwandlung von tetragonal zu monoklin statt. Durch die Gitterumklappung vergrößert sich das Volumen, Druckspannung entsteht, der Riss wird zusammengedrückt. Man spricht von einem „Airbageffekt“. Zirkoniumdioxid ist dadurch in der Lage, auftretende Risse selbständig zu „reparieren“ und bereits entstandene Risse zu schließen [15, 39, 103].

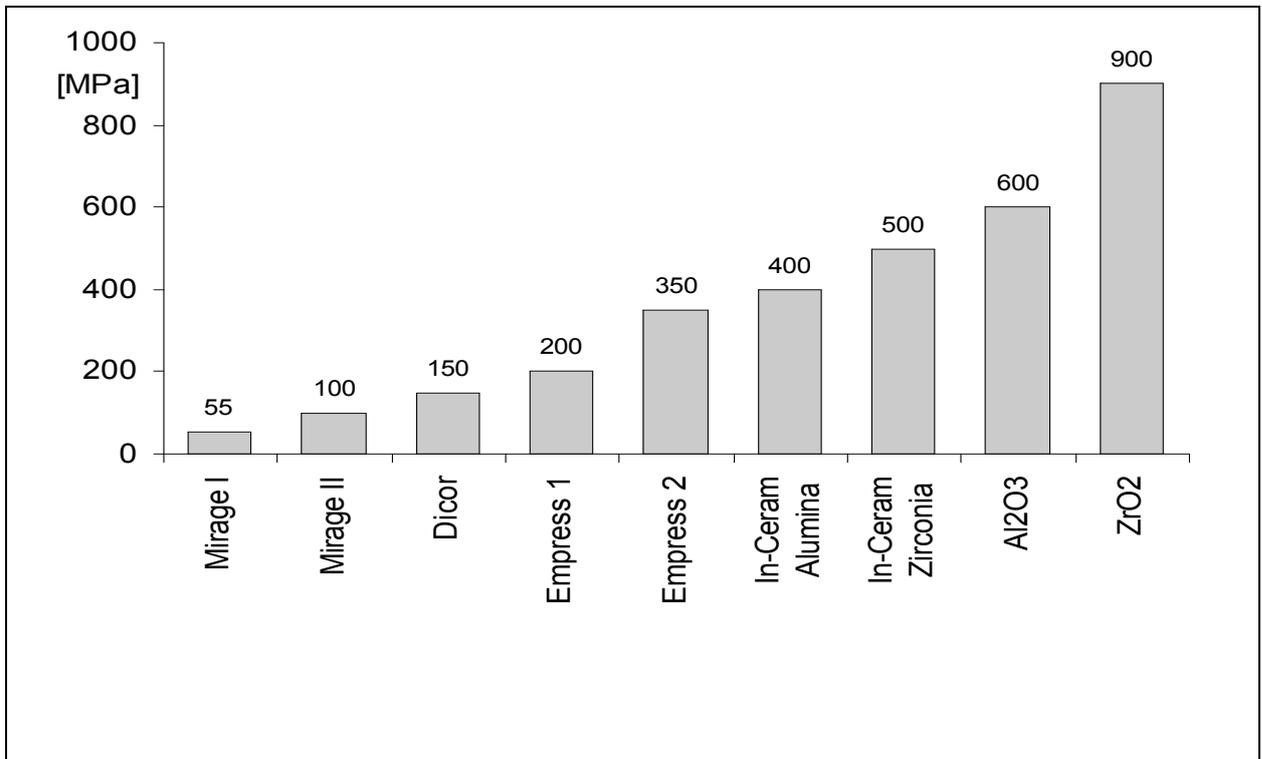
**Abb. 2: Biegefestigkeit verschiedener vollkeramischer Materialien in MPa [8]**

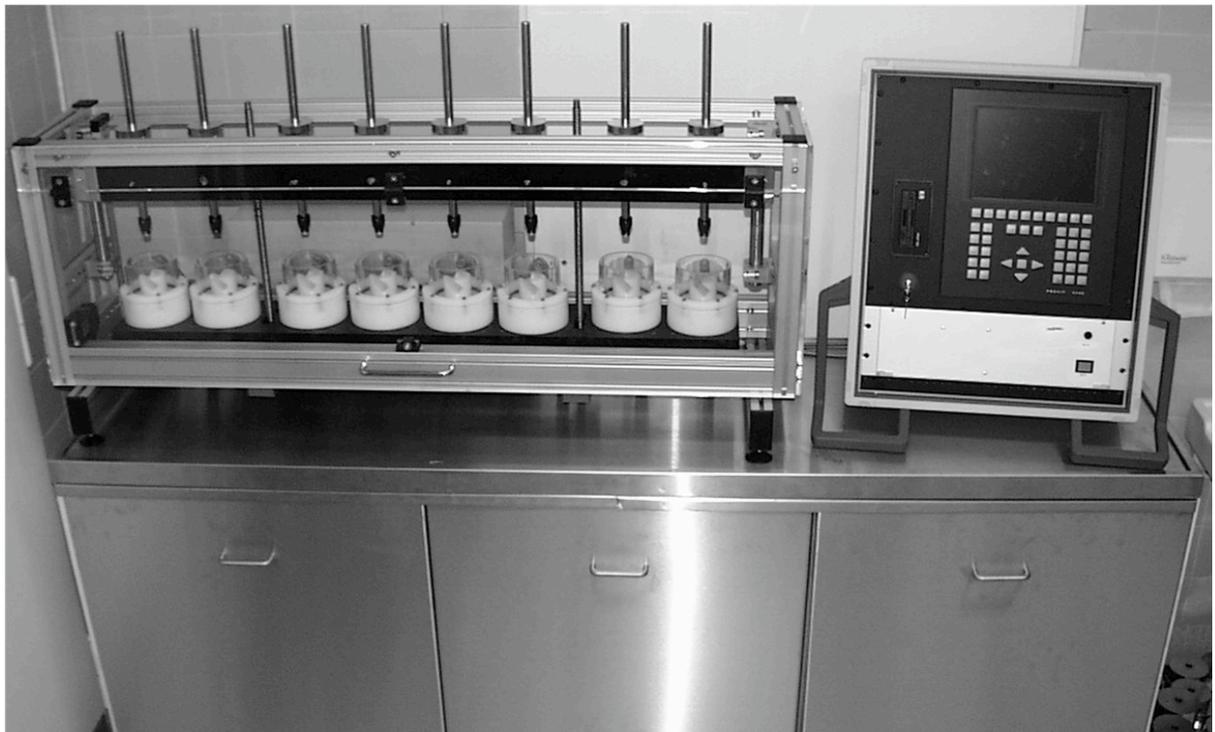
**Abb. 3: Münchner Kausimulator, welcher im Rahmen der Studie verwendet wurde**

Der Münchner Kausimulator berücksichtigt neben der Kaukraft und der Belastung der Zähne bei verschiedenen Temperaturen auch das unterschiedlich feuchte

Mundmilieu, die Mahlbewegung und die Beweglichkeit des Zahnhalteapparats. Die Kaubelastung wird dabei durch Stempel als Antagonisten erzeugt. Sowohl Materialproben, als auch zahnärztliche Rekonstruktionen wie Kronen, Brücken oder ganze Prothesen können untersucht werden. Die Steuerung erfolgt über eine pneumatische Schaltung, durch welche die Kaukräfte und die Dauer der thermischen und hydrolytischen Belastung durch die Spülflüssigkeit frei einstellbar sind. Ein Computersystem kontrolliert alle Parameter und durch die Probenkammern aus glasklarem Kunststoff ist zusätzlich eine optische Überwachung möglich.

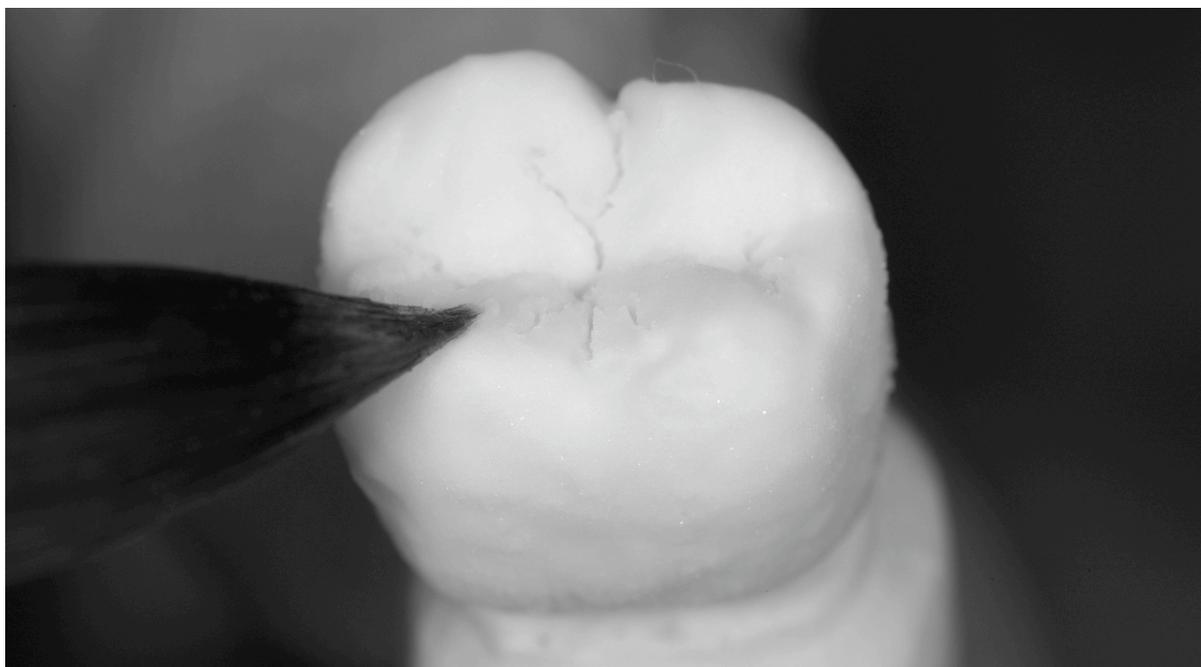
Abb. 4: Verblendung eines Kerngerüsts mit der experimentellen Ivoclar®-Verblendkeramik

Anschließend folgte die Verblendung der 14 übrigen Zirkonoxidgerüste mit der experimentellen Verblendkeramik der Firma Ivoclar® (Ivoclar Vivadent GmbH, Schaan, Liechtenstein). Folgende Massen wurden der Reihenfolge nach aufgetragen: Liner 200 mit Glaze und Stain Liquid; Deep Dentin A 3.5, Transpa Schneide TS 2 und Transpa clear mit der zugehörigen Modellierflüssigkeit. Zunächst wurde eine dünne

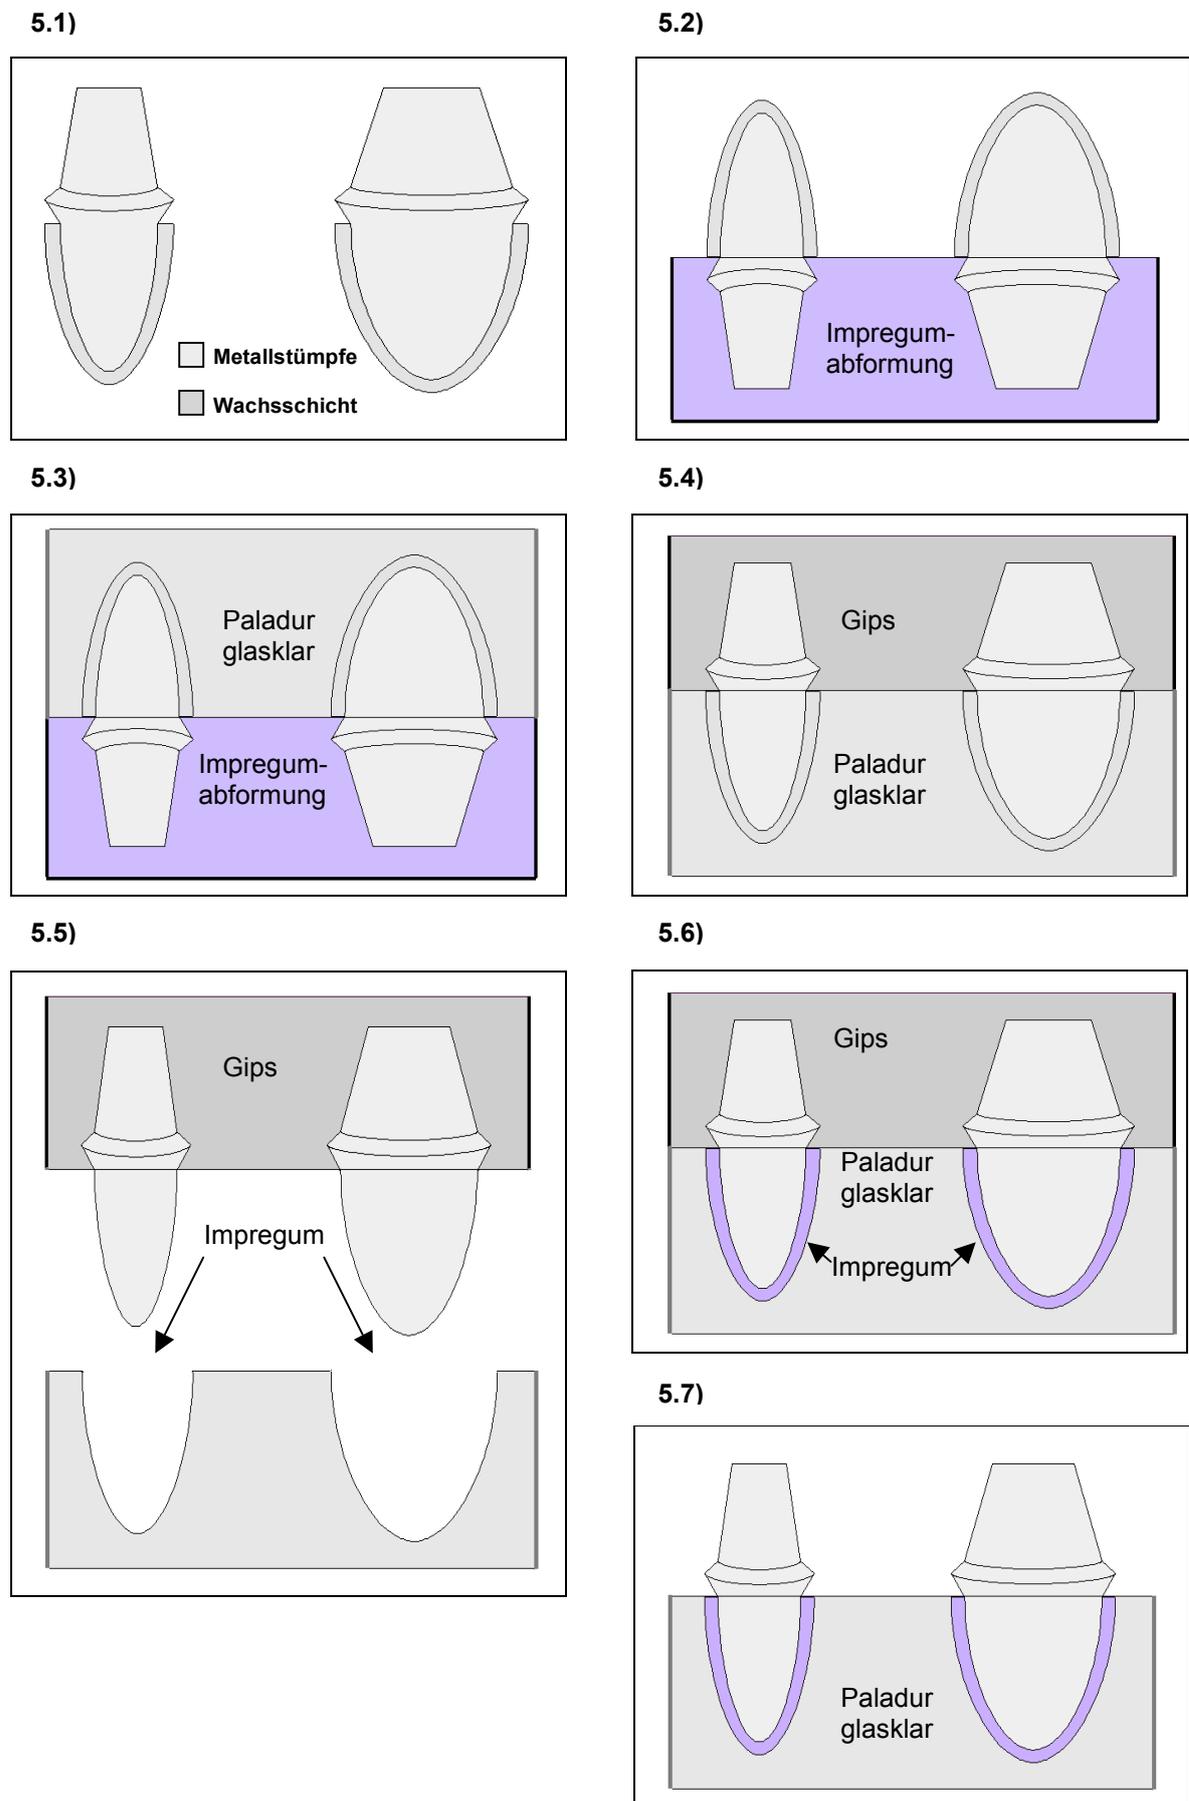
Abb. 5: Herstellung der Brückenmodelle zur Simulation physiologischer Zahnbeweglichkeit

Die Metallstümpfe wurden von den Wurzeln bis zum Kronenbereich eingetaucht, wobei speziell auf Eintauch- und Entnahmegeschwindigkeit zu achten war (Abb. 5.1). Das Eintauchen dauerte 0.5–1 sec, die Entnahme 2–3 sec, wodurch eine glatte und gleichmäßige Oberfläche entstand [82]. Um der Einschubrichtung der Brückenpräparation Rechnung zu tragen, wurden die Stümpfe der Zähne 14 und 16 in vorher angefertigte Impregumabdrücke (Fa. 3M-Espe, Seefeld, D) der Präparation reponiert und fixiert (Abb. 5.2). Nun konnten die Pfeilerzähne mit Paladur glasklar 2 cm hoch bis kurz unter die Präparationsgrenze gesockelt werden (Abb. 5.3). Wegen der Hauptbelastungsrichtung erfolgte die Ausrichtung senkrecht zur Tischebene. Nach dem Entfernen der Impregumabformungen wurde ein Gipsschlüssel aus Moldano Blaugips (Heraeus Kulzer GmbH & Co. KG, Hanau, D) gefertigt, der die Zahnkronen sicher umfasste (Abb. 5.4). Formbedingt war dieser auch nach Abnahme wieder eindeutig zurückzusetzen. Die Wachsschicht wurde nun im 55° warmen Wasserbad erweicht und der Gipsschlüssel samt Pfeilerzähnen vom Sockel getrennt (Abb. 5.5). Das restliche Wachs wurde mit dem Dampfstrahler entfernt. Mit dem Sandstrahlgerät (Wüls AG, Zofingen, CH) wurden die „Alveolen“ und „Zahnwurzeln“ aufgeraut (Edelkorund der Körnung 250 µm, 2 bar) und mit Polyether-Adhäsiv (Fa. Espe, Seefeld, D) dünn eingestrichen.

Die im Pentamixgerät (Fa. Espe, Seefeld, D) angemischte Impregummasse wurde mit einer Elastomerspritze blasenfrei in die Hohlform eingebracht. Die Zähne wurden mittels Gipsschlüssel exakt zurückgesetzt (Abb. 5.6). Nach dem Abbinden des Impregums und dem Entfernen des Gipsschlüssels (Abb. 5.7) wurden die beweglich gelagerten Proben vorsichtig mit dem Parallelfräsgerät nachbearbeitet, um den Präparationswinkel exakt auf vier Grad einzustellen. Die Modellsockel wurden auf 2 mal 3 mal 1.6 Zentimeter (h x b x t) getrimmt, die Präparationsgrenzen sauber freigelegt. Mit Adisil Blau duplierte man die gewonnenen Modelle, um sie für die Gerüsterstellung in Superhartgips (Resin Rock, Frankonia Dental GmbH & Co. KG, Erlangen, D) zu gießen. Es wurden 16 Sägemodelle gefertigt und die Einzelstümpfe mit zwei Schichten Distanzlack bis 2mm oberhalb der Präparationsgrenze versehen. Dieses Vorgehen hatte sich im täglichen Gebrauch mit dem Cercon<sup>®</sup> CAM-System als ideal erwiesen, um eine exakte Passung der Restaurationen ohne zeitintensive Aufpassarbeiten zu gewährleisten.

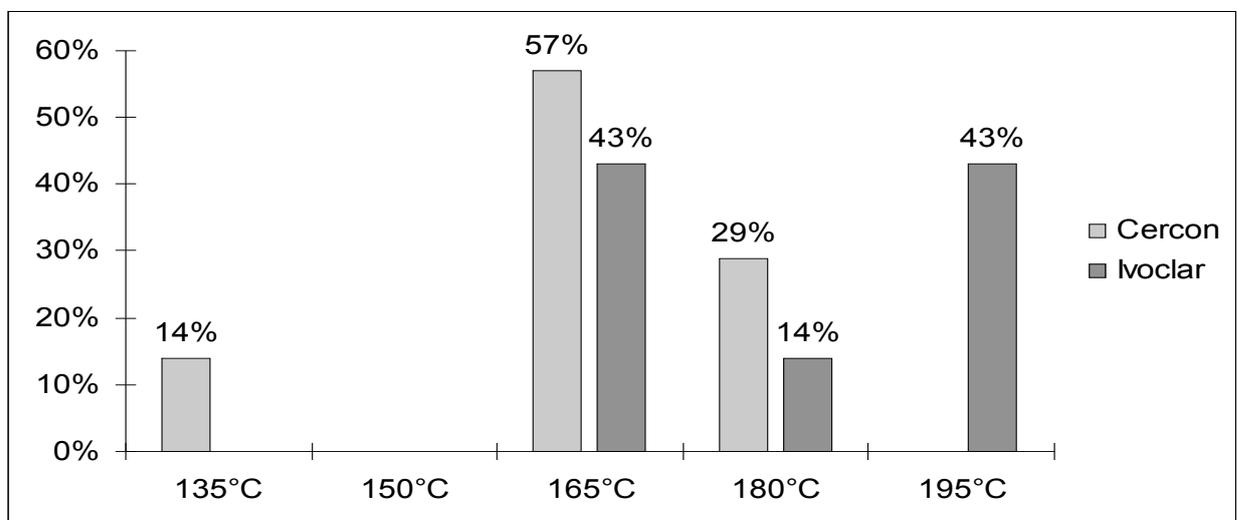
Abb. 6: Versagensquoten der Verblendmassen Cercon® & Ivoclar® beim Hitzeschockversuch

Die mit der experimentellen Verblendmasse von Ivoclar® verblendeten Kronen versagten innerhalb eines Temperaturintervalls von 165°C bis 195°C. Das Intervall, in dem mit Cercon® ceram S verblendeten Proben Risse aufwiesen, reichte von 135°C bis 180°C. 13 von 14 Proben beider Materialien hielten im Temperaturbereich von 165°C bis 195°C nicht Stand. Nur ein Ausreißer aus der Cercon®-Gruppe musste bereits bei 135°C wegen eines Sprunges aussortiert werden.

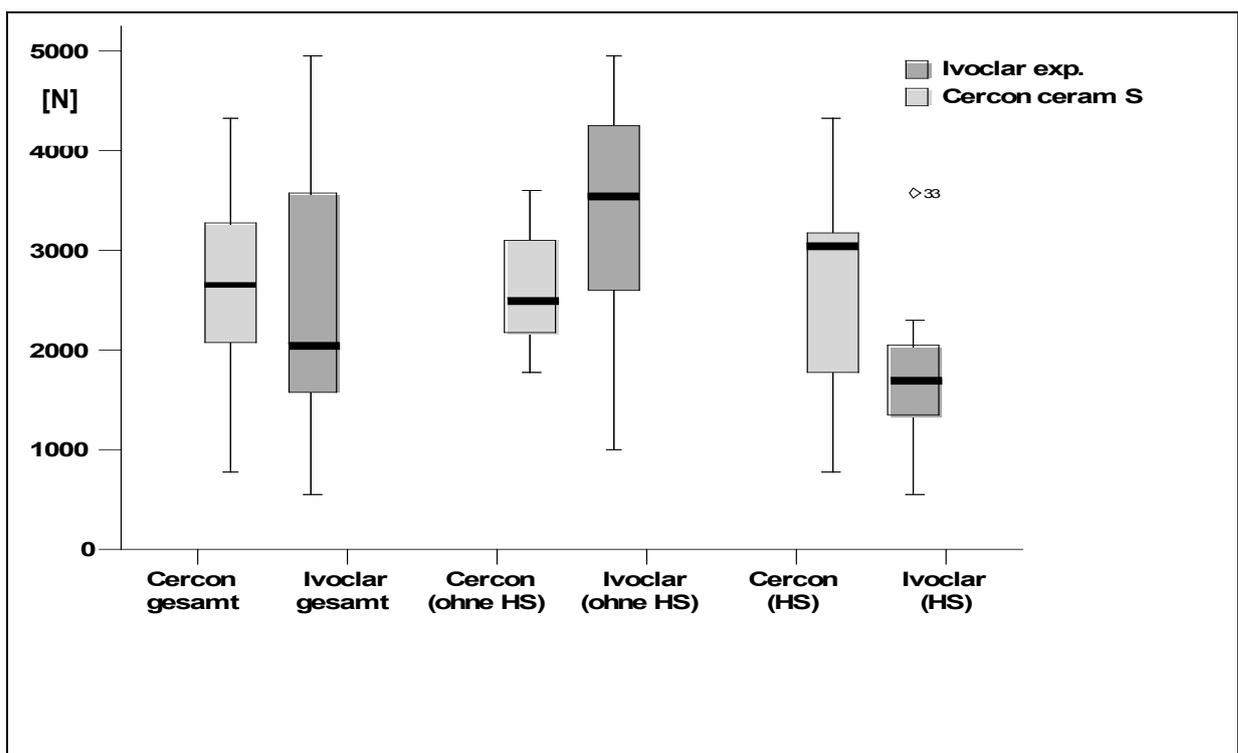
Abb. 7: Darstellung der Bruchlast in [N] in Abhängigkeit von Verblendmaterial und unter Berücksichtigung von Hitzeschockversuchen (HS)

Die Ergebnisse der Bruchfestigkeitsprüfung sind in Tab. 8 und Abb. 7 dargestellt. Die Cercon<sup>®</sup> ceram S-Gruppe erzielte im Mittel mit 2614 N gegenüber den mit Ivoclar<sup>®</sup> exp. verblendeten Kronen mit 2566 N die höheren Bruchfestigkeitswerte. Nach dem Hitzeschockversuch waren bei der Ivoclar<sup>®</sup>-Gruppe im Mittel und im Median deutliche Festigkeitseinbußen von über 1500 N zu verzeichnen, während die durchschnittlichen Bruchfestigkeitswerte der Cercon<sup>®</sup>-Gruppe annähernd unverändert blieben.

Die Standardabweichung betrug für die vierzehn Ivoclar<sup>®</sup>-Proben 1411 N, für die gleiche Menge der Cercon<sup>®</sup>-Prüfkörper nur 938 N. Auch die Spannweite der Bruch-werte war bei letzterer Gruppe geringer, wie sich aus dem Diagramm (Abb. 7) ersehen lässt. Die Medianwerte weichen in zwei Fällen deutlich von den ermittelten Durchschnittswerten ab, dies ist für die vierzehn Ivoclar<sup>®</sup>-Kronen (der Median liegt um 507 N unter dem Durchschnittswert) und die sieben hitzeschockbehandelten Cercon<sup>®</sup>-Kronen der Fall (hier liegt der Median 462 N über dem Mittelwert). Die Schiefe dieser beiden Verteilungen geht auch aus den zugehörigen Box-Whisker-Plots hervor (Abb. 7).

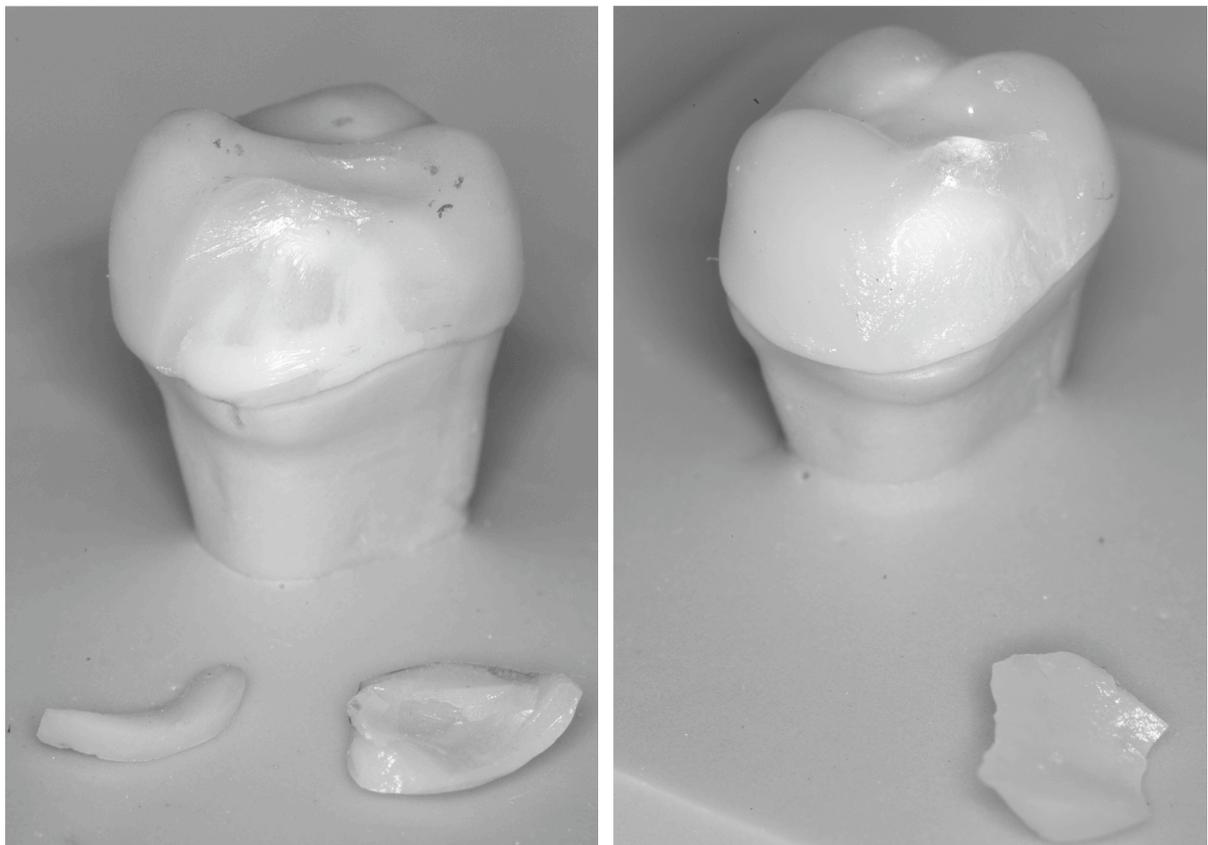
**Abb. 8: Krone mit experimenteller Ivoclar<sup>®</sup> Verblendkeramik (links, Ivoclar Nr. 8, kein HS) und Krone mit Cercon<sup>®</sup> ceram S Verblendung (rechts, Cercon Nr. 10, kein HS) nach Absplitterung der Verblendkeramik**

Beim Bruch der Keramik wurde unterschieden, ob es sich um eine deutliche Absplit-terung der Keramikverblendung oder um eine Gerüstfraktur handelte. Die Ergebnisse sind in Tabelle 9 abgebildet, Fotos der unterschiedlichen Fraktur-bilder auf den Seiten 42 und 43, Abbildungen 8, 9 und 10.

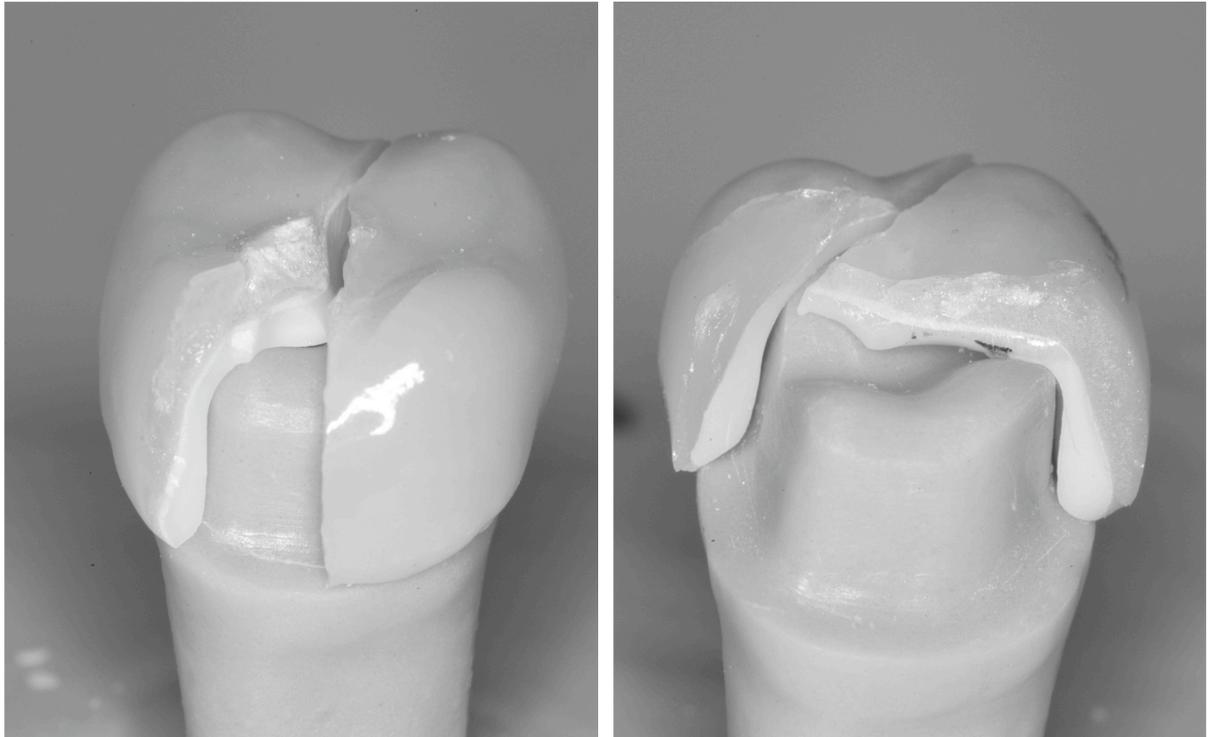
**Abb. 9: Kronen mit Cercon<sup>®</sup> ceram S Verblendung nach Gerüstfraktur (rechts Cercon Nr. 3, HS 165°C; links Cercon Nr. 9, ohne HS)**

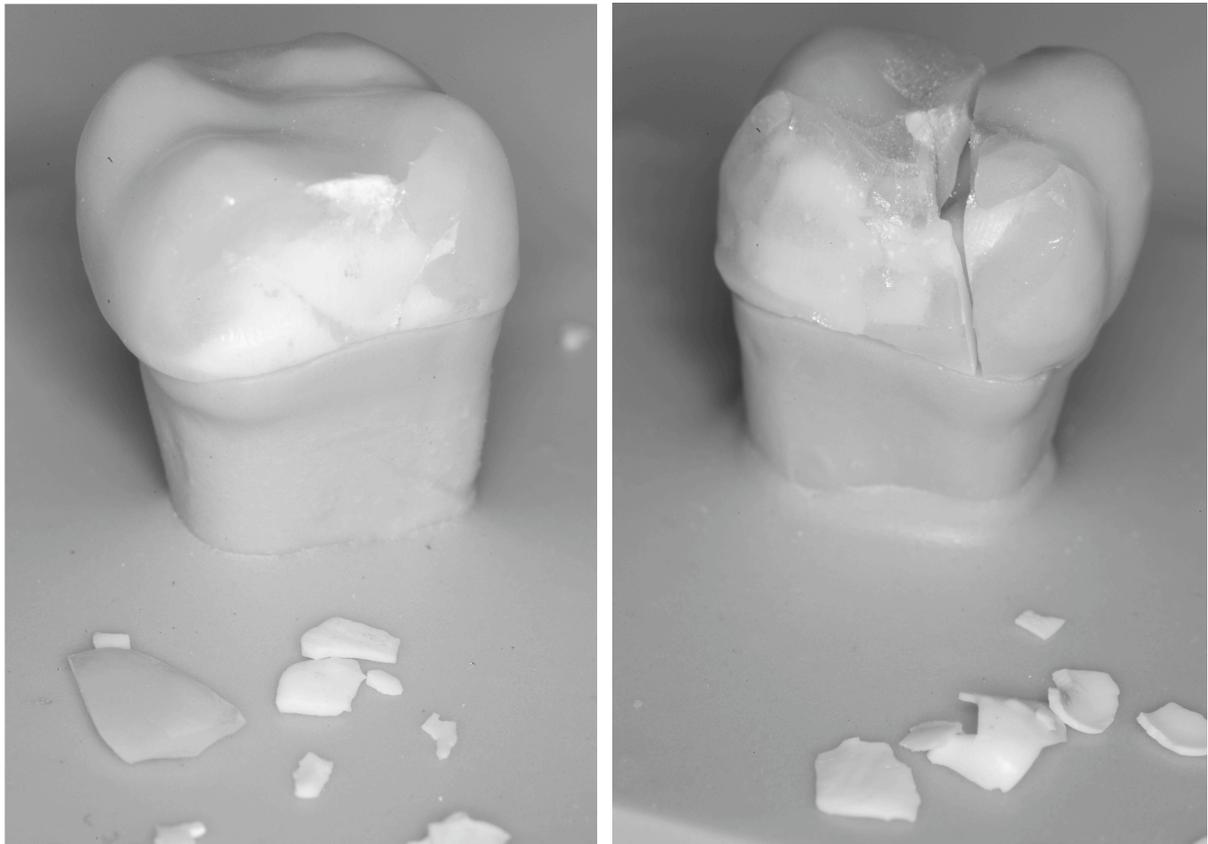
**Abb. 10: Kronen mit experimenteller Ivoclar<sup>®</sup>-Verblendmasse, links nach Absplitterung der Verblendkeramik (Ivoclar Nr. 12, kein HS) und rechts nach Gerüstfraktur (Ivoclar Nr. 4, HS 180°C)**

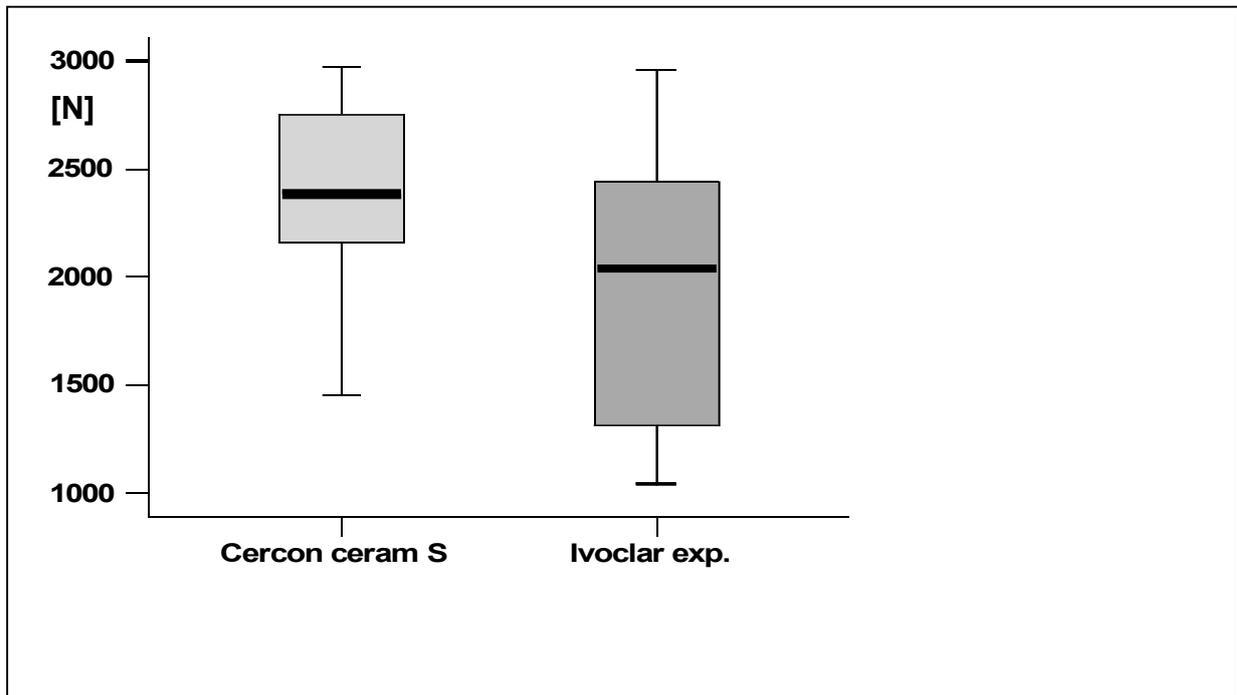
**Abb. 11: Darstellung der Bruchlast in [N] in Abhängigkeit von Verblendmaterial**

Die Ergebnisse der Bruchfestigkeitsprüfung sind in Tab. 13 und Abb. 11 dargestellt. Die Cercon<sup>®</sup> ceram S-Gruppe erzielte im Mittel mit 2375 N gegenüber den mit Ivoclar<sup>®</sup> exp. verblendeten Brücken mit 1946 N die höheren Bruchfestigkeitswerte. Auch die Medianwerte lagen bei Cercon<sup>®</sup> ceram S mit 2383 N höher als bei der experimentellen Verblendkeramik der Firma Ivoclar<sup>®</sup> mit 2039 N.

Auch die Spannweite der Bruchwerte war bei Verwendung der Cercon<sup>®</sup> ceram S Verblendmasse geringer, wie sich aus dem Diagramm (Abb. 11) ersehen lässt. Die Ergebnisse der Bruchfestigkeitsprüfung gehen auch aus den untenstehenden Box-Whisker-Plots (Abb. 11) hervor.

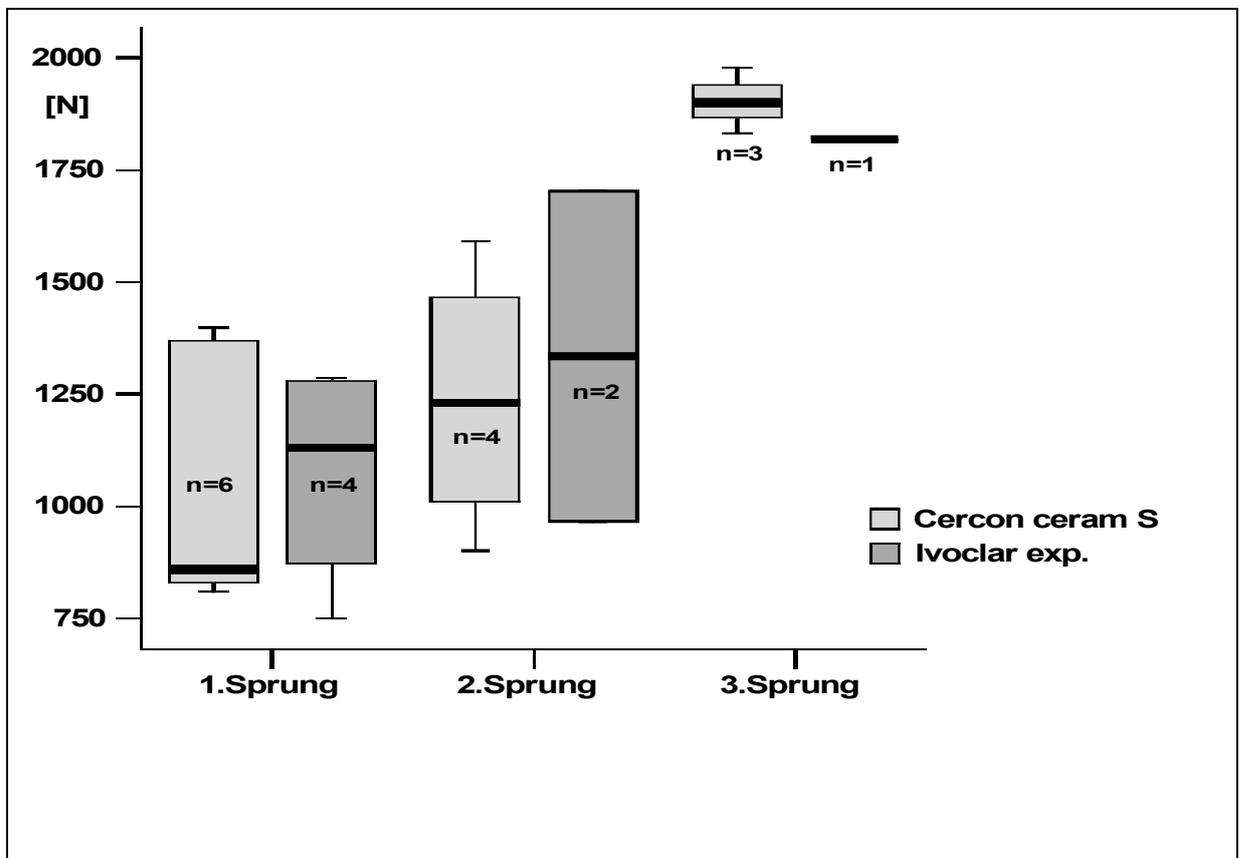
Abb. 12: Darstellung der Druckwerte für die Sprünge 1, 2 und 3 in [N] unter Berücksichtigung des verwendeten Verblendmaterials

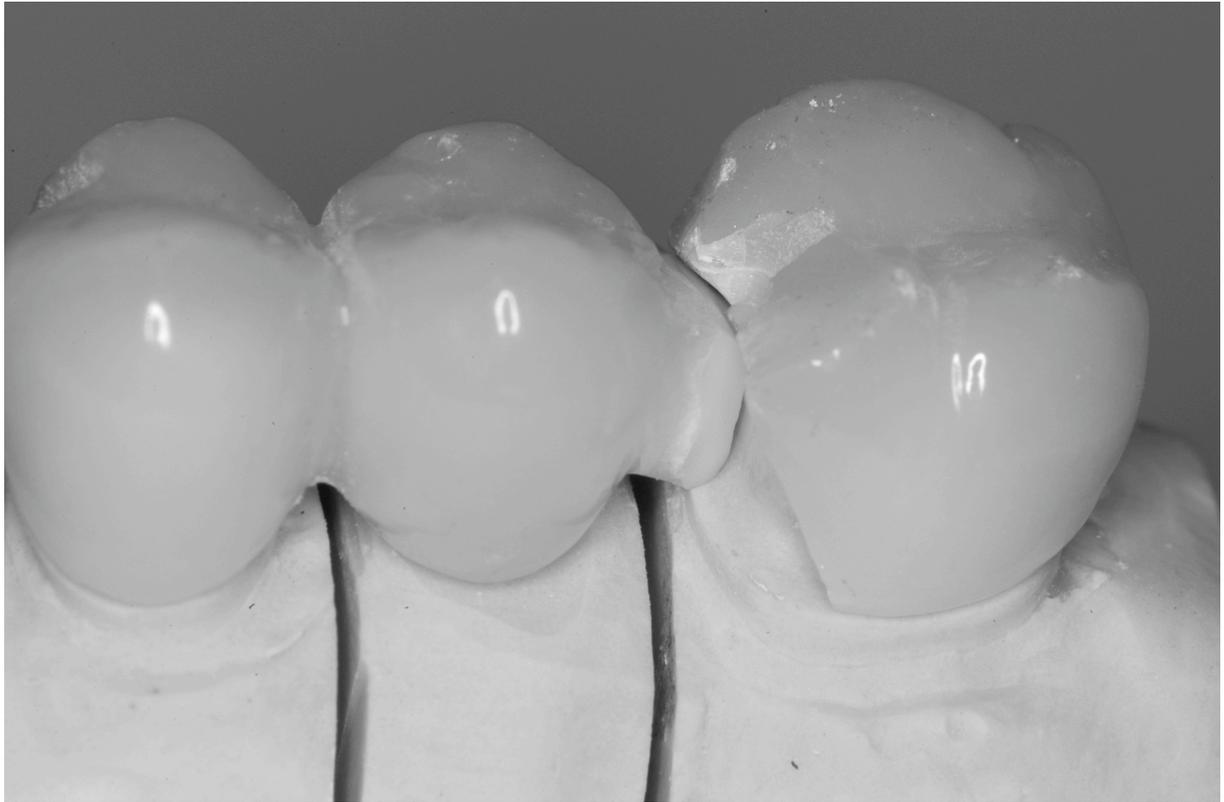
**Abb. 13: Brücke mit Cercon® ceram S Verblendung nach Gerüstfraktur (Cercon Nr. 8)**

Allen fünf beobachteten Gerüstfrakturen gingen zwei oder drei Sprünge in der Verblendkeramik voraus. Zwei Cercon- und drei Ivoclar<sup>®</sup>-Proben wurden wegen einer Gerüstfraktur aussortiert (Abbildungen 13 und 14), bei den elf anderen Brücken war eine Absplitterung der Verblendkeramik der Grund (Abbildungen 15 und 16).

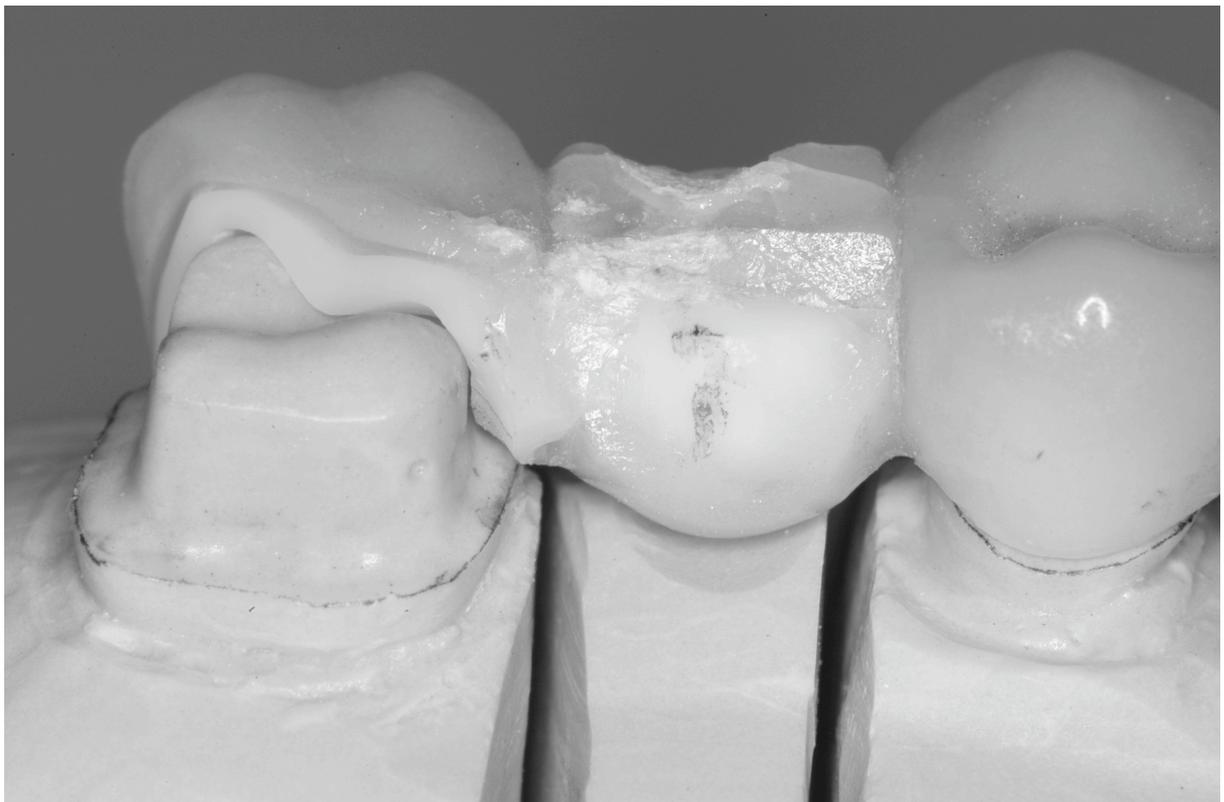
**Abb. 14: Brücke mit experimenteller Ivoclar®-Verblendmasse nach Gerüstfraktur (Ivoclar Nr. 1)**

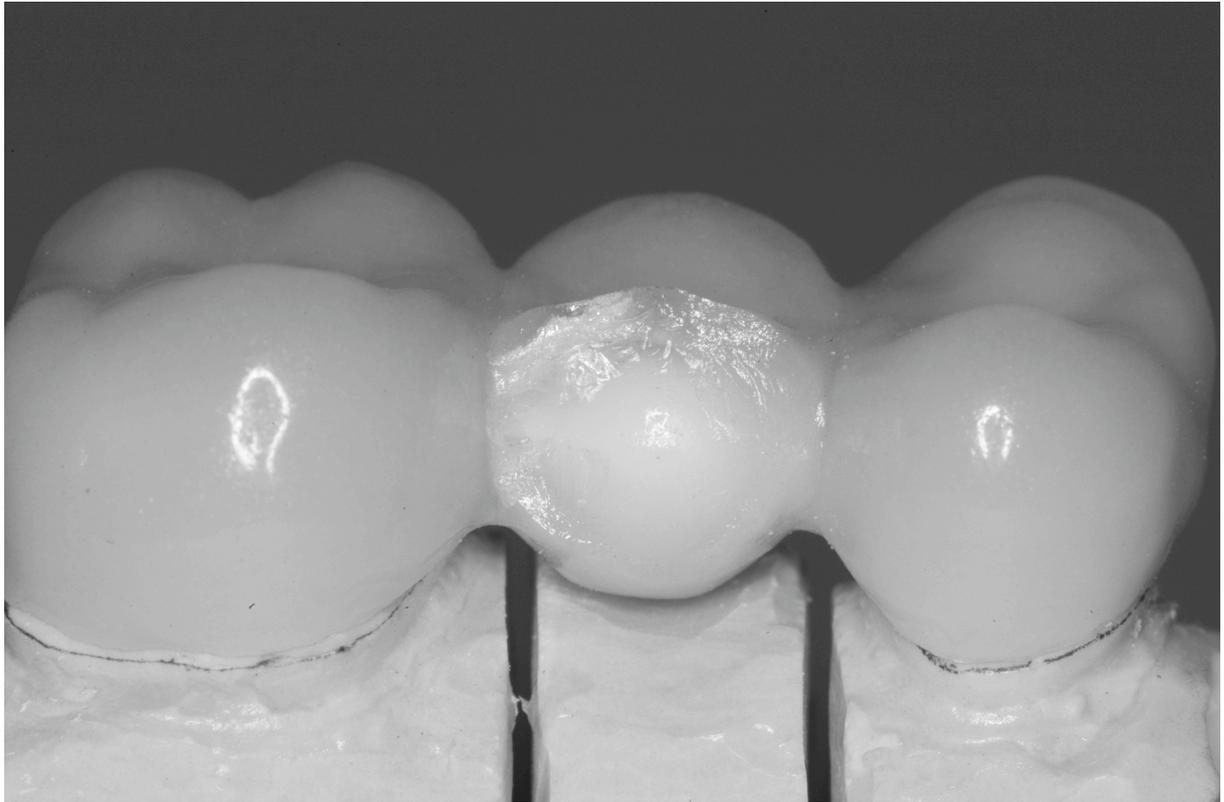
**Abb. 15: Brücke mit experimenteller Ivoclar®-Schichtkeramik nach Absplitterung des Verblendmaterials (Ivoclar Nr. 4)**

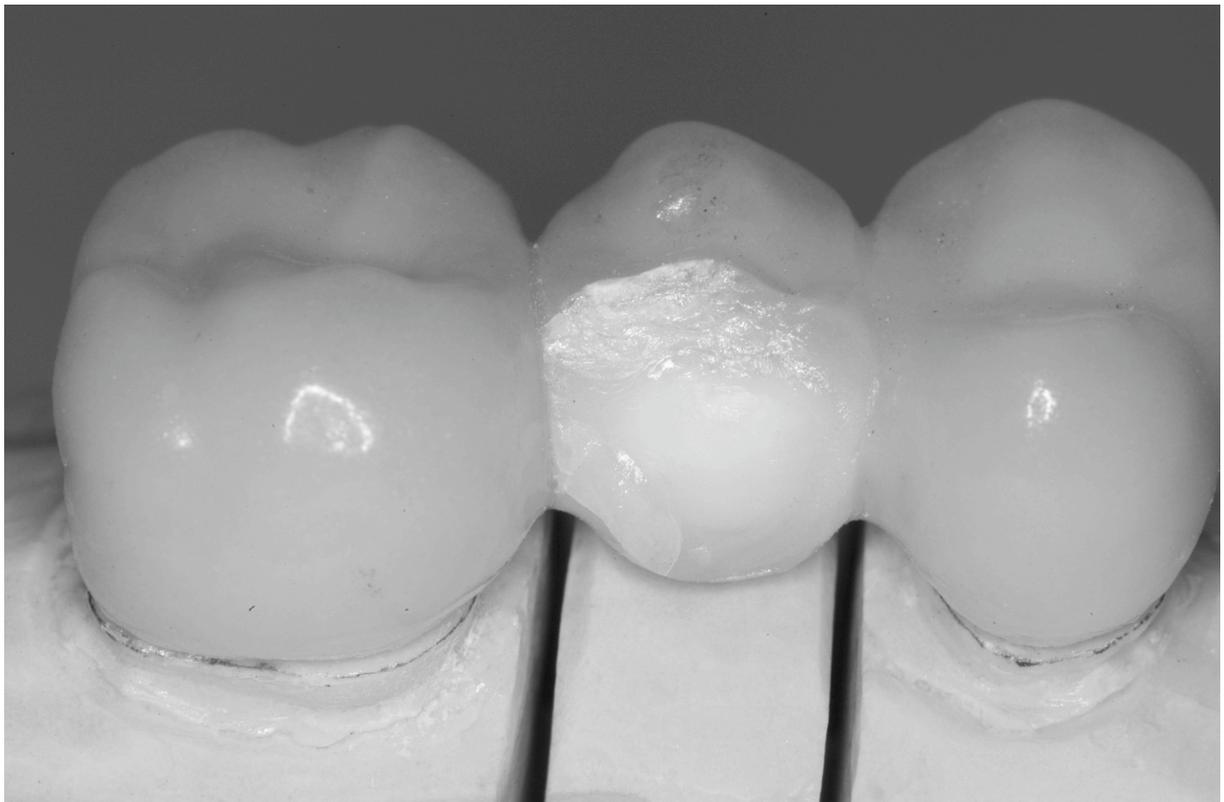
**Abb. 16: Brücke mit Cercon® ceram S Verblendung nach Absplitterung der Schichtkeramik (Cercon Nr. 7)**
