Aus dem Institut für Rechtsmedizin
der Ludwigs-Maximilians- Universität München

Analyse von Maßkrugschlägen hinsichtlich potentiell
lebensgefährlicher
Verletzungen

Dissertation
zum Erwerb des Doktorgrades der Medizin
an der Medizinischen Fakultät der
Ludwig-Maximilians-Universität zu München

2014

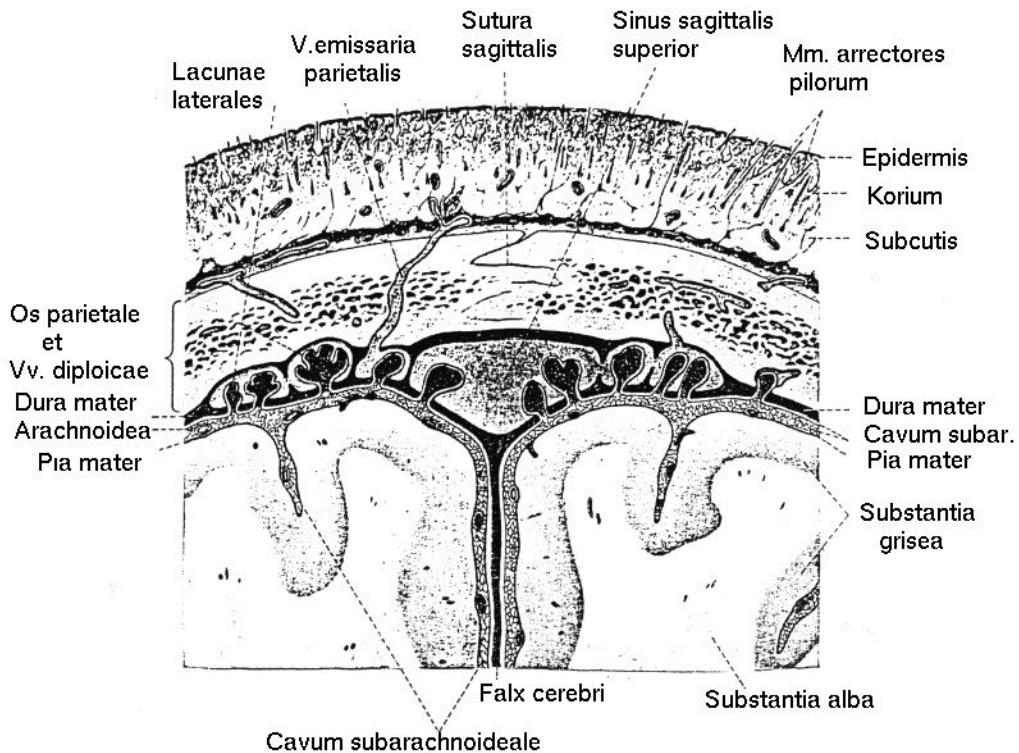
Abb. 1 Schematischer Schnitt durch den Schädel (Benninghoff 1979).

Schematischer Schnitt durch den Schädel. Die Außenhaut ist 3-7 mm dick, die drei Knochenschichten etwa 5-10 mm. Nach innen folgen die Innenhämpe, der Cavum subarachnoideale ist mit Liquor angefüllt. Die Hirnrinde (Substantia grisea) ist 1-4 mm dick, darunter folgt das mehrere Millimeterdicke Marklager (Substantia alba).

Die platten Knochenschuppen der Schädelkalotte sind 3-schichtig aufgebaut. Zwischen der kompakten äußeren (Tabula externa) und inneren Schicht (Tabula interna) liegt ein spongiöser Markraum (Diploe), der aus kleinen Trabekeln aufgebaut ist. Die Diploe ist sehr gefäßreich, die Brechet-Venen durchdringen den flachen Schädelknochen an ihren Nähten und stehen mit den Venen der Kopfschwarze einerseits und den Duravenen andererseits in Verbindung. Außerdem bestehen auch Verbindungen zum Sinus sagitalis superior und Sinus cavernosus [4].

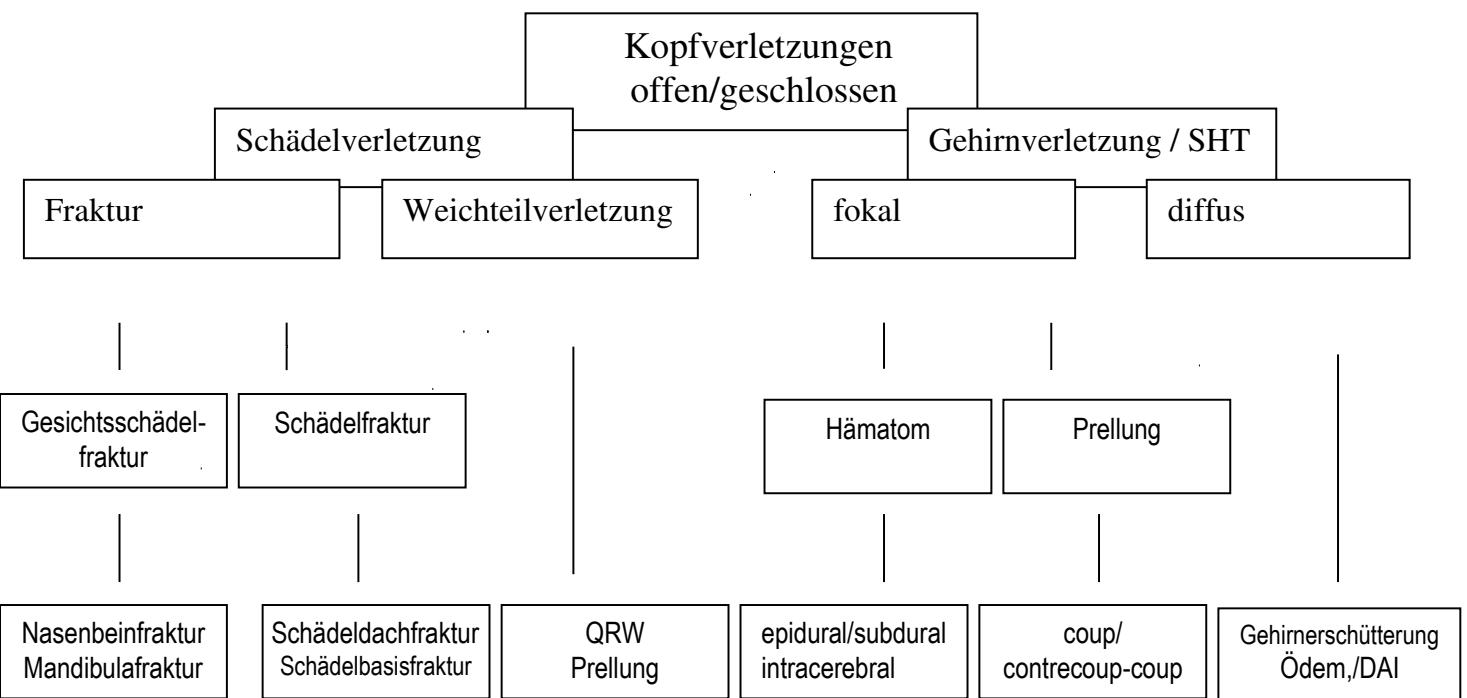
Abb 2. Einteilung der Kopfverletzungen modifiziert nach Schmidt et al (2007)

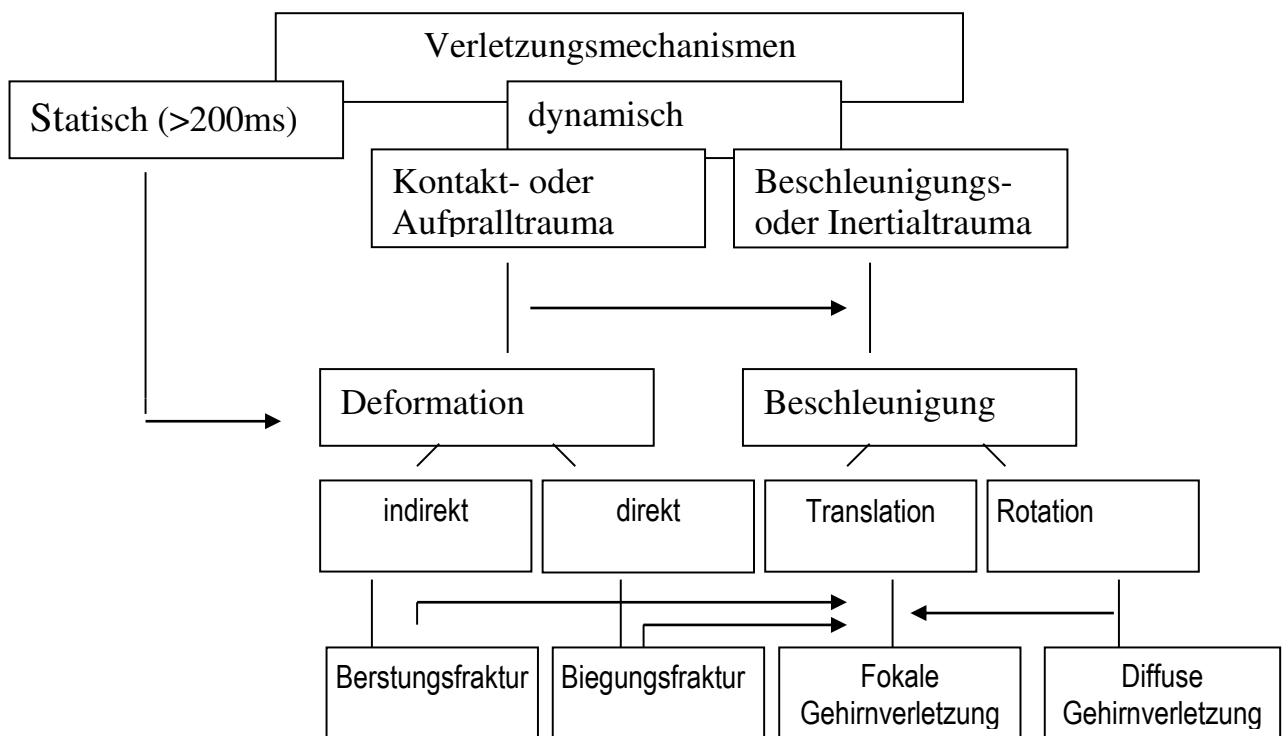
Abb. 3:

Einteilung der Verletzungsmechanismen nach Schmidt et al. (2007)

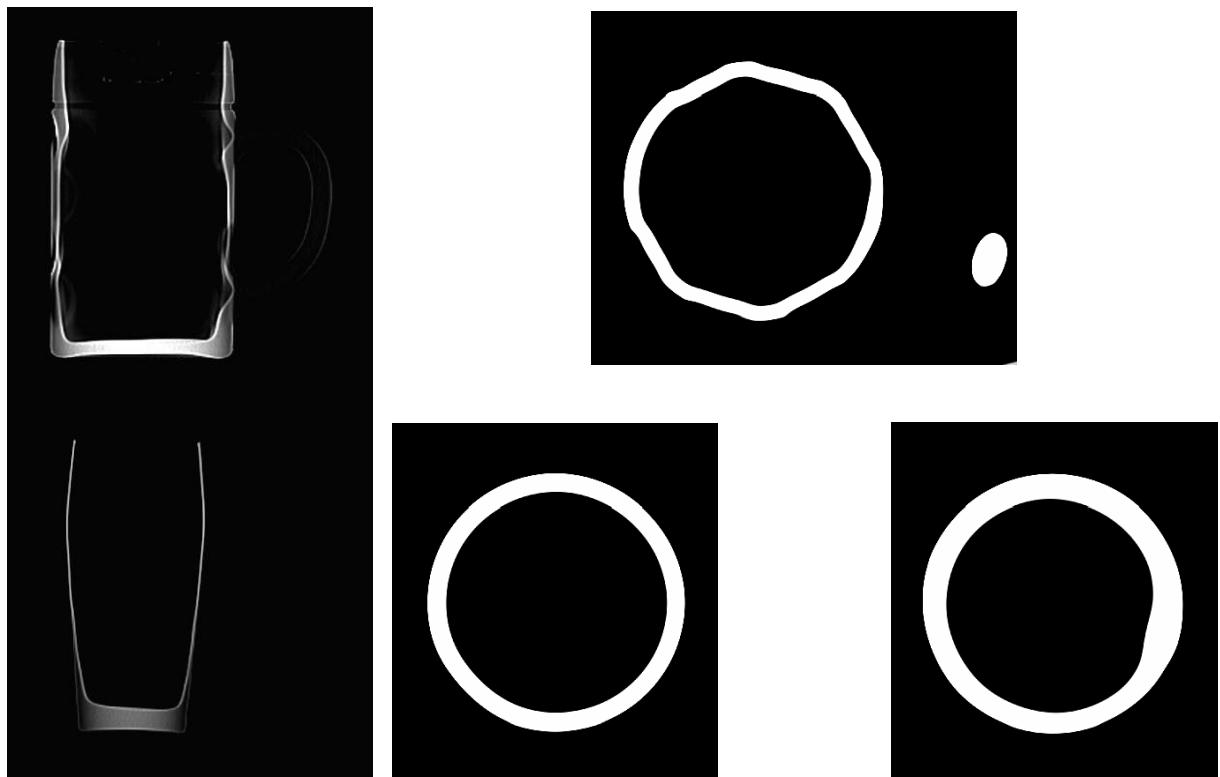
Maßkrüge sind relativ komplex geformt und variieren in ihrer Wandstärke beträchtlich, siehe Abb 4., die Seitenwanddicke beträgt im oberen Drittel 0,6cm, im mittleren Drittel 0,8cm und knapp oberhalb des Bodens über 1cm.

Abb. 4: Die Wandstärken eines Maßkrugs (CT); links Seitenaufnahme oben
Maßkrug, unten zum Vergleich ein Bierglas 0,5 l. Rechts horizontale Schnitte durch
einen Maßkrug im oberen (unten links) und mittleren Drittel (oben) sowie knapp
oberhalb des Bodens (unten rechts).

1. Die Höhe der Bruchkraft eines Maßkruges hängt davon ab, ob mit der Seite oder mit dem Boden zugeschlagen wird. Aufgrund der Form des Kruges, insbesondere der wesentlich höheren Wanddicke in diesem Bereich, ist eine erhöhte Bruchfestigkeit des Bodens gegenüber der Wand des Kruges zu erwarten.

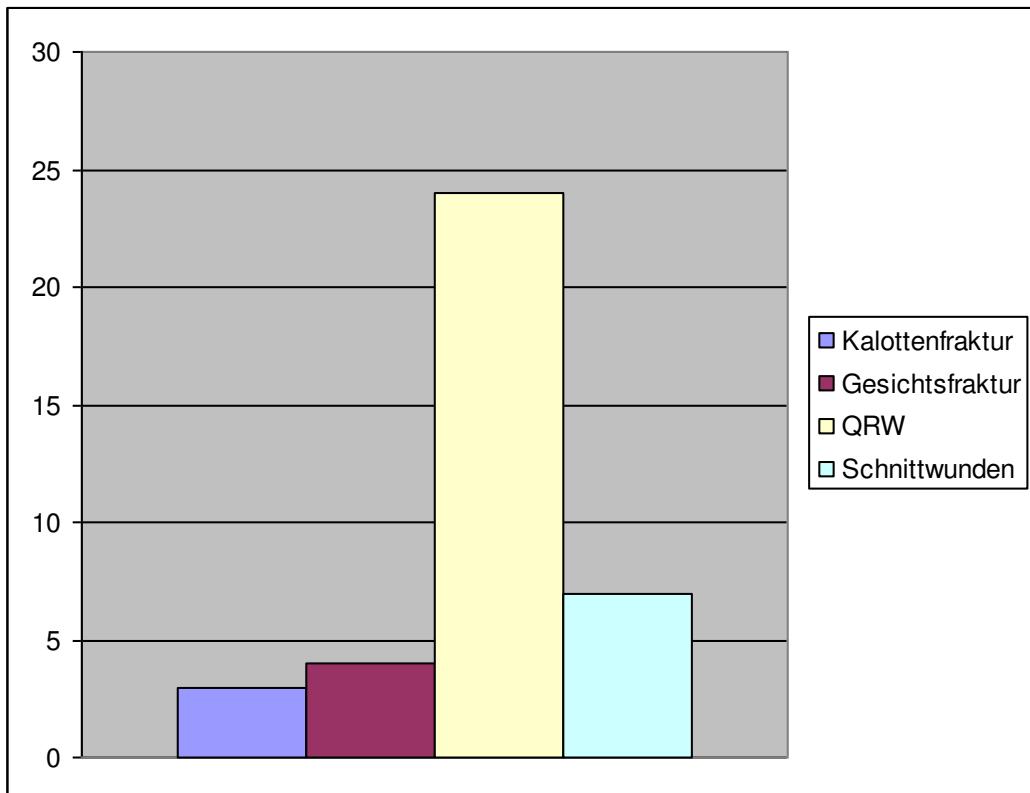
Abb 5: Maßkrugschläge (n=31) und daraus resultierende Verletzungen aus den Gutachten des Instituts für Rechtsmedizin München 2004 – 2010

Zusammenfassend ergibt die Fallanalyse, dass Frakturen auch im Bereich der Kalotte zwar auftreten können, die Maßkrüge jedoch häufiger zerbrechen, ohne eine Schädelfraktur.

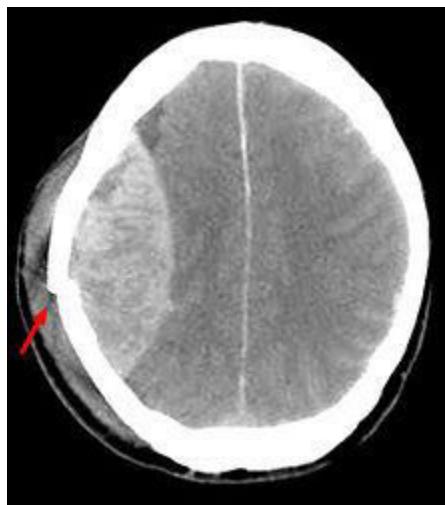
6a Epidurale Blutung bei Fraktur (Pfeil) der Schädelkalotte, CT-Aufnahme

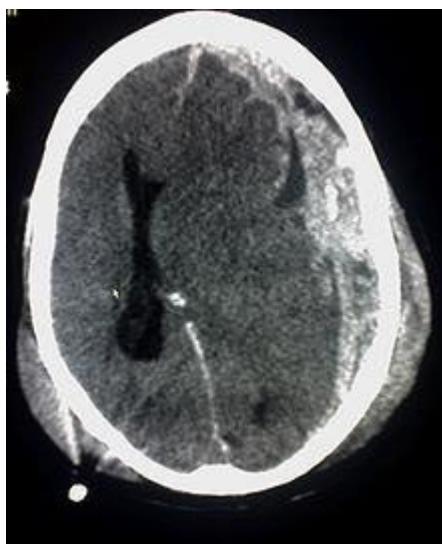
6b Subdurale Blutungen bilden im CT meist eine konkave Form, hier linksseitig

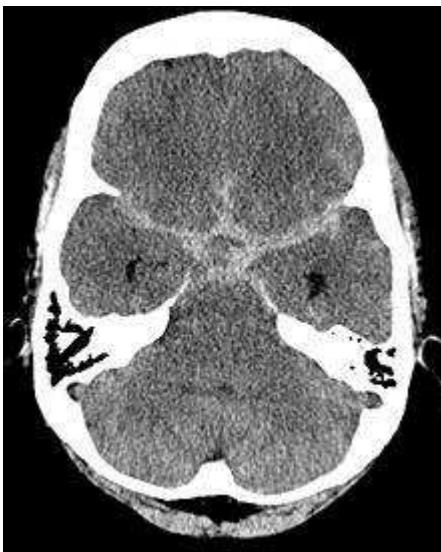
6c Subarachnoidale Blutung in den basalen Zisternen

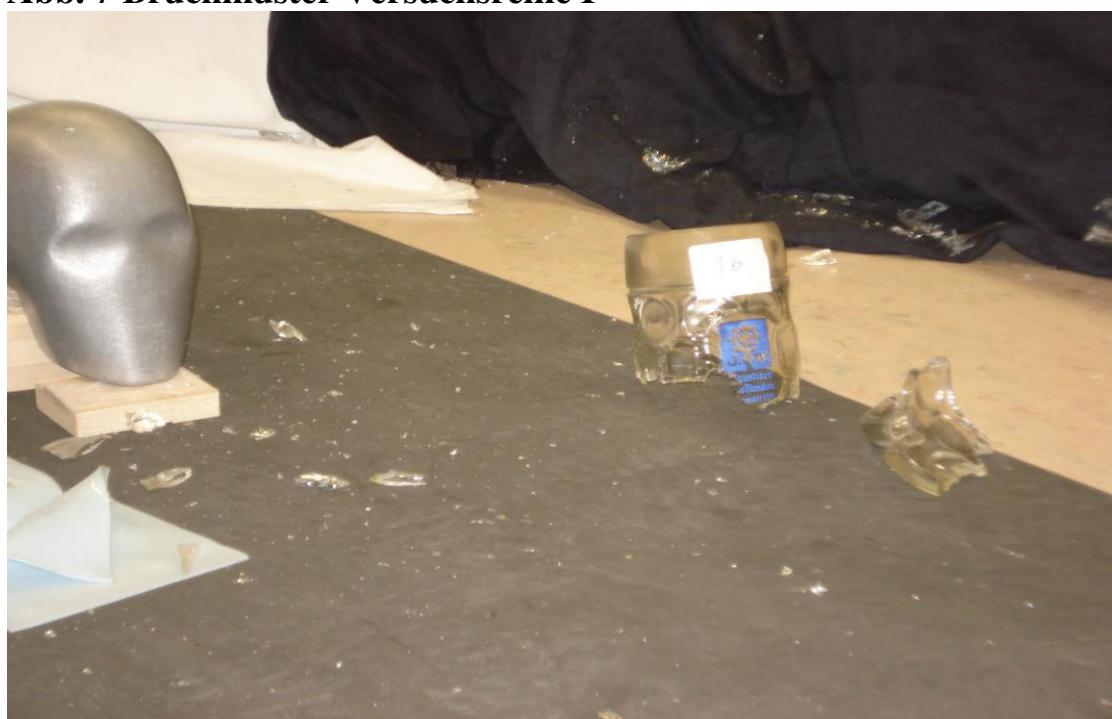
Abb. 7 Bruchmuster Versuchsreihe I

In der Versuchsreihe I wurden 13 gebrauchte Maßkrüge mit der Seitenfläche auf den Dummy geschlagen. Der Versuch wurde bis zum Bruch des Kruges wiederholt.

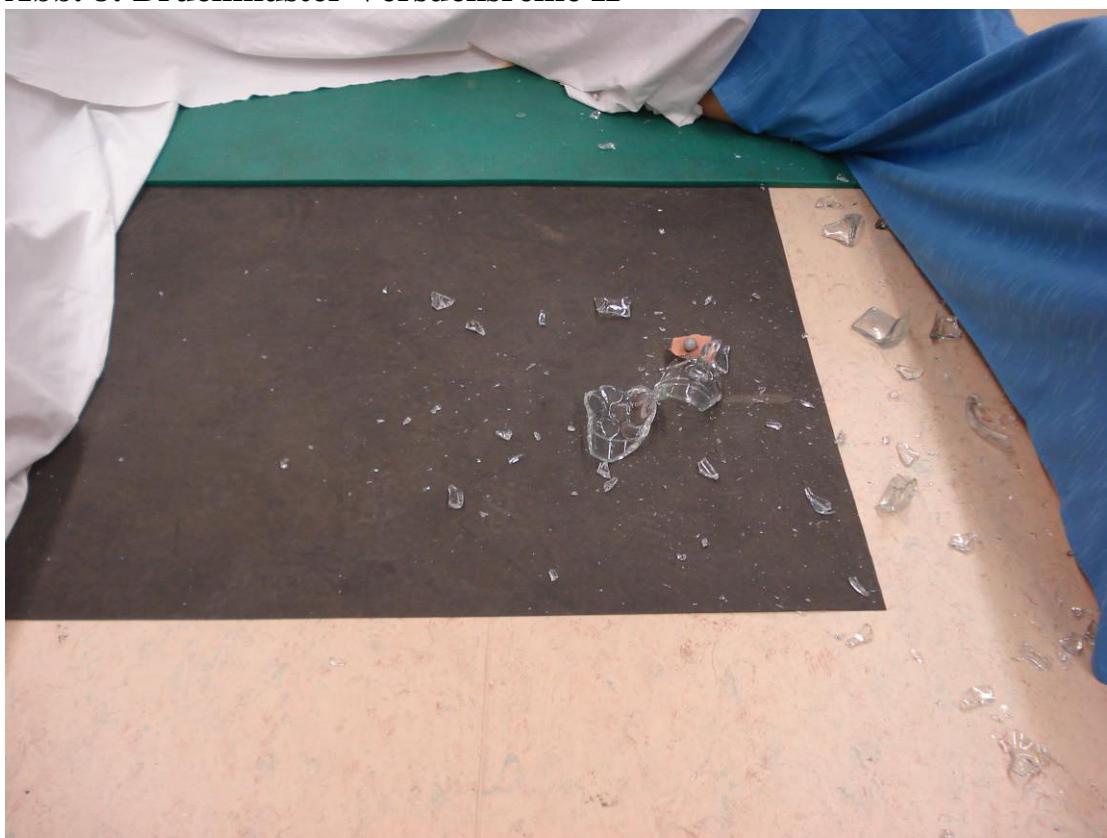
Abb. 8: Bruchmuster Versuchsreihe II

In der Versuchsreihe II wurden 10 gebrauchte Maßkrüge zunächst mit der Bodenfläche auf den Dummy geschlagen. Brach der Krug auch nach Erreichen der Maximalkraft nicht, erfolgte anschließend ein Schlag mit der Seitenfläche bis zum Bruch des Kruges (Krug Nr. 11,12,18).

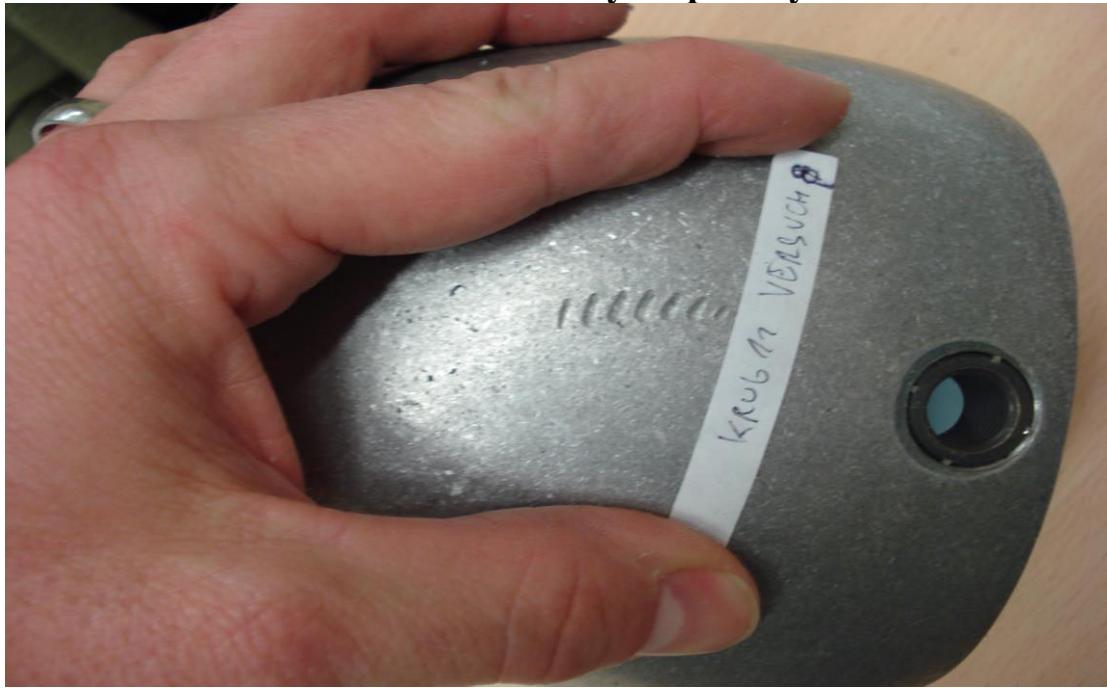
Abb. 9: Delle im Alu-Kern des Dummy-Kopfes Hybrid III

Für den Versuch wurde ein Kopfsurrogat (Alu-Kern eines Dummy-Kopfes Hybrid III) verwendet, der mit einer 0.8 – 1 cm dicken Silikonschicht (Darstellung der Kopfhaut) bedeckt war, die bei sichtbarer Beschädigung durch eine neue ausgewechselt wurde.
