# Das Pinch-off-Syndrom der Vena subclavia - Modellversuch zur Haltbarkeit zentralvenöser Portsysteme

Dissertation  
zum Erwerb des Doktorgrades der Medizin  
an der Medizinischen Fakultät  
der Ludwig-Maximilians-Universität zu München

Mira Anke Glocker

2018

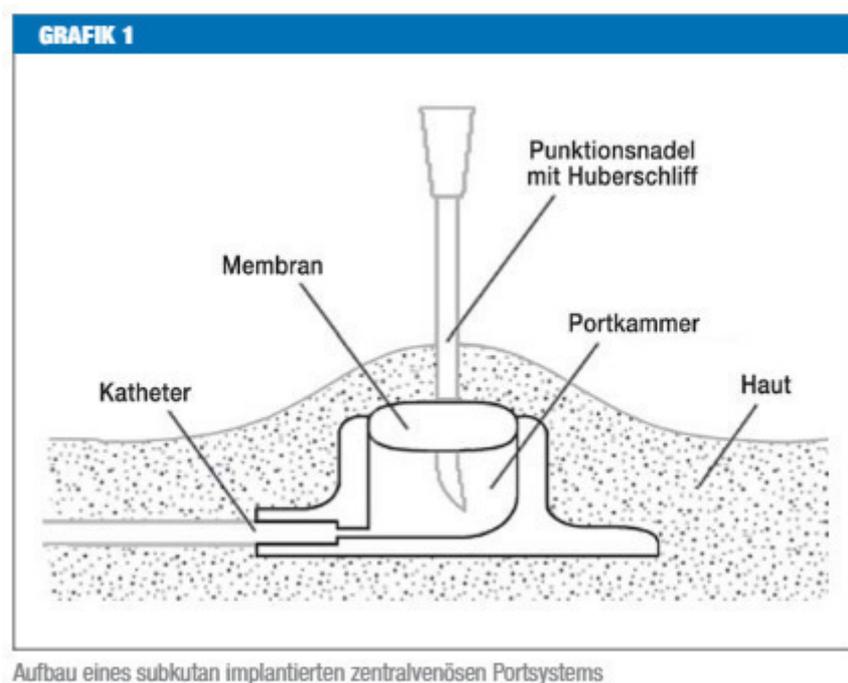
Portkathetersysteme sind vollständig implantierbare Vorrichtungen, die einen wiederholbaren, kontinuierlichen Gefäßzugang ermöglichen. Das System besteht aus einer Portkammer mit einer selbstverschließenden Silikonmembran und einem flexiblen, konnektierbaren Katheter.

Abb. 1: Aufbau eines Portkathetersystems (2)

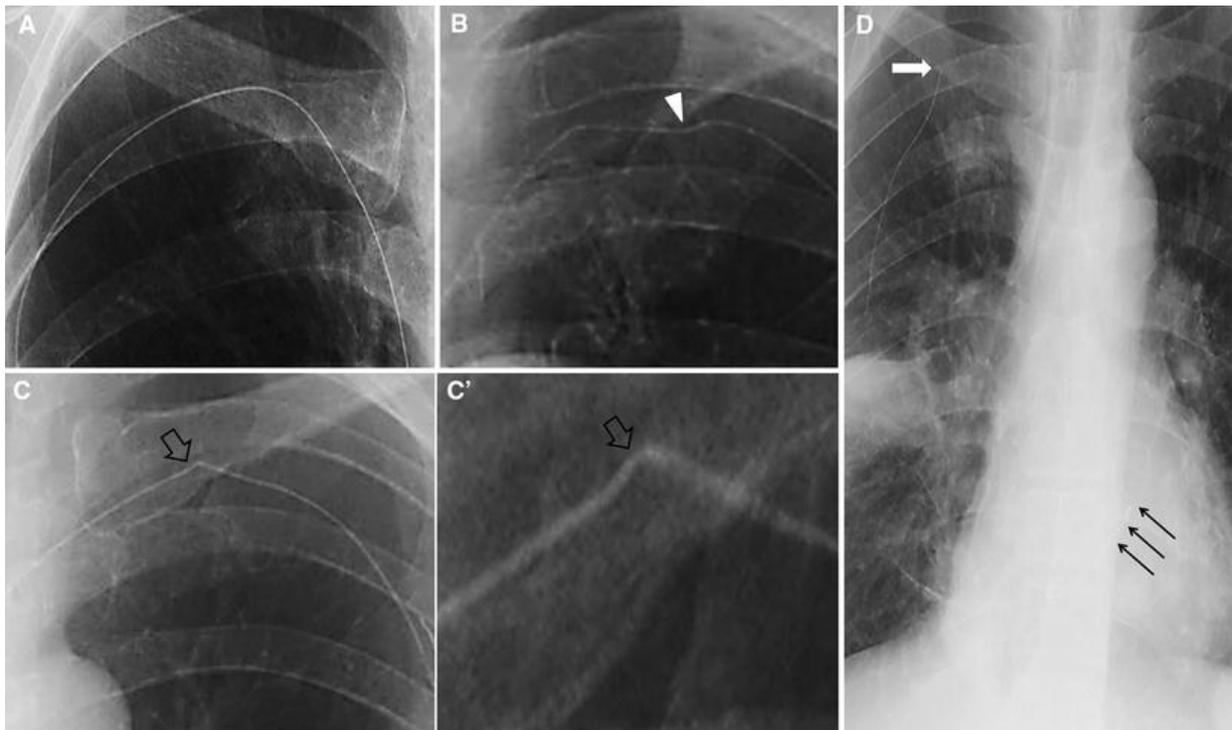
- Grad 0 (POG-0): der Katheter zeigt keine Veränderung
- Grad 1 (POG-1): der Katheter zeigt eine Abweichung vom normalen Verlauf aber keine Einengung des Katheterlumens
- Grad 2 (POG-2): Einengung des Katheterlumens beim Verlauf unter dem Schlüsselbein
- Grad 3 (POG-3): der Katheter ist zwischen der ersten Rippe und dem Schlüsselbein vollständig durchtrennt (46)

Abb. 3: Röntgenbilder zum Grading des Pinch-off-Syndroms, A: POG-0: normale Lage;  
 B: POG-1: Katheter ohne Lumeneinengung aber mit leichter Lageänderung (Pfeil);  
 C: POG-2: Katheter mit Lumeneinengung unter dem Schlüsselbein; C' als Vergrößerung von C;  
 D: POG-3: Katheter ist vollständig durchtrennt, distales Fragment im rechten Vorhof (Pfeile) (49)

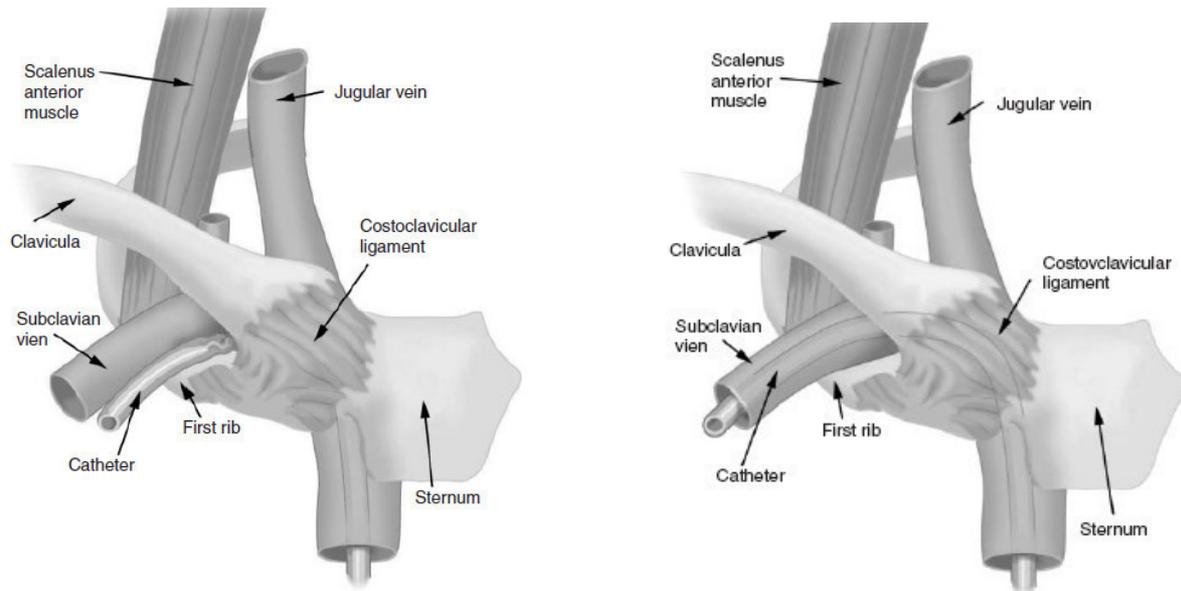
Bis heute bleibt der genaue Entstehungsmechanismus unklar (50). Aitken et al beschrieben ihre Theorie zum Entstehungsmechanismus des „Pinch-off-Zeichens“ sehr genau. Als Ursachen vermuteten sie die Komplexität des Sternoclavicular- und des ersten Rippensternalgelenks, sowie die anatomische Enge des costoclaviculären Winkels. (48). Probleme entstehen, wenn der Katheter im costoclaviculären Winkel noch nicht im Lumen der Vena subclavia verläuft. (46, 48). (Abb. 4+5)

Abb. 4+5: Schematische Darstellung der Katheterlage im Costoclavicularraum, links: Katheter verläuft außerhalb der Vena subclavia im costoclavikulären Winkel, erhöhtes Risiko für ein Pinch-off-Syndrom rechts: Katheter verläuft in der Vena subclavia im costoclavikulären Winkel (55)

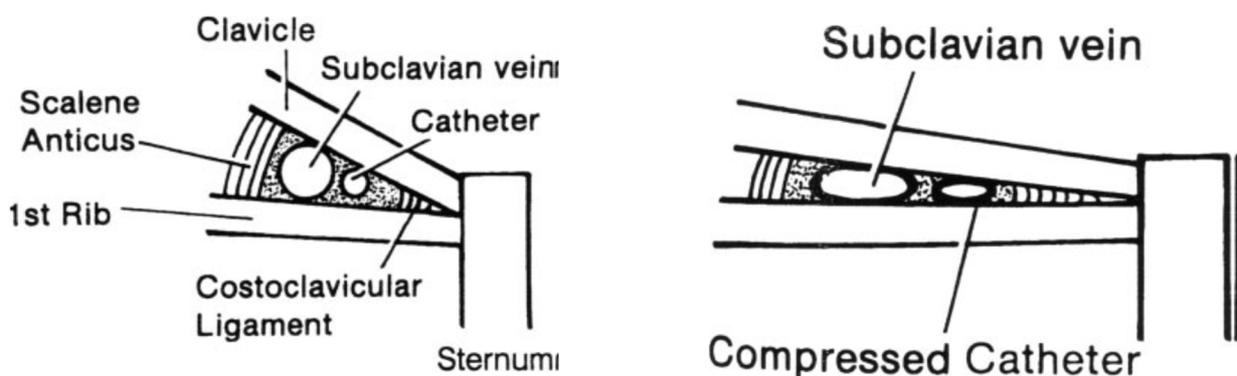
Befindet sich der Patient in einer aufrechten Position, verengt sich der Raum zwischen der ersten Rippe und dem Schlüsselbein durch das Gewicht der Schulter und der Katheter wird gequetscht (48, 53) (Abb. 6+7). Dies kann zu einer temporären Katheterobstruktion führen und mit Problemen bei der Medikamentenverabreichung einhergehen. Bei veränderter Schulterposition kann eine Medikamentenapplikation problemlos möglich sein (53).

Abb. 6+7: Schematische Darstellung des costoclavikulären Winkels, links: liegende Position, rechts: aufrechte Körperhaltung (48)

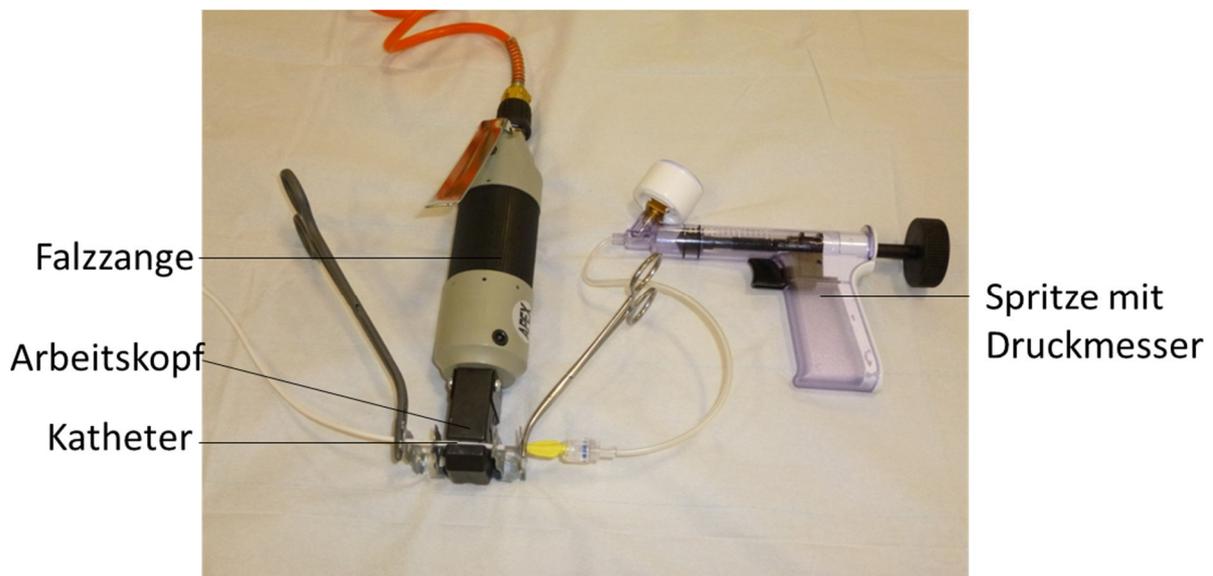
getrocknet. Der Katheter wurde über eine Verbindungsnadel an eine Survival-Kit-Spritze, die üblicherweise als Einweg-Ballonfüllvorrichtung genutzt wird, angeschlossen. Anschließend wurde der Katheter in die Öffnung einer pneumatischen Falzzange (APEX Druckluft Absetz- und Lochzange, Apex Tool Group, Firmensitz in Sparks/ Maryland USA) eingebracht. Ein Lochdraht wurde an der Zange angebracht und der Katheter hinter und vor der Öffnung der Falzzange durch dessen kreisförmige Aussparungen eingefädelt. Das freie Ende wurde durch eine chirurgische Klemme verschlossen. Auf Seiten der Verbindungsnadel wurde hinter dem Lochdraht eine chirurgische Splitterzange als Platzhalter eingespannt. Auf der verschlossenen Seite wurde der Katheter mittels einer Tupferzange, die das Lumen des Katheters nicht verschloss, fixiert. Nach der korrekten Positionierung im Modell wurde im Katheter über die angeschlossene Spritze ein Druck von 2 bar erzeugt. Ein entstandener Katheterdefekt konnte anhand eines Druckabfalls detektiert werden. Die Falzzange wurde an einen Druckluftanschluss im Klinikum Großhadern angeschlossen. Während der gesamten Versuchsreihe lag der Druck zwischen 5,0 und 5,1 kp/cm<sup>2</sup>.

Abb. 8: Versuchsaufbau Versuch 1

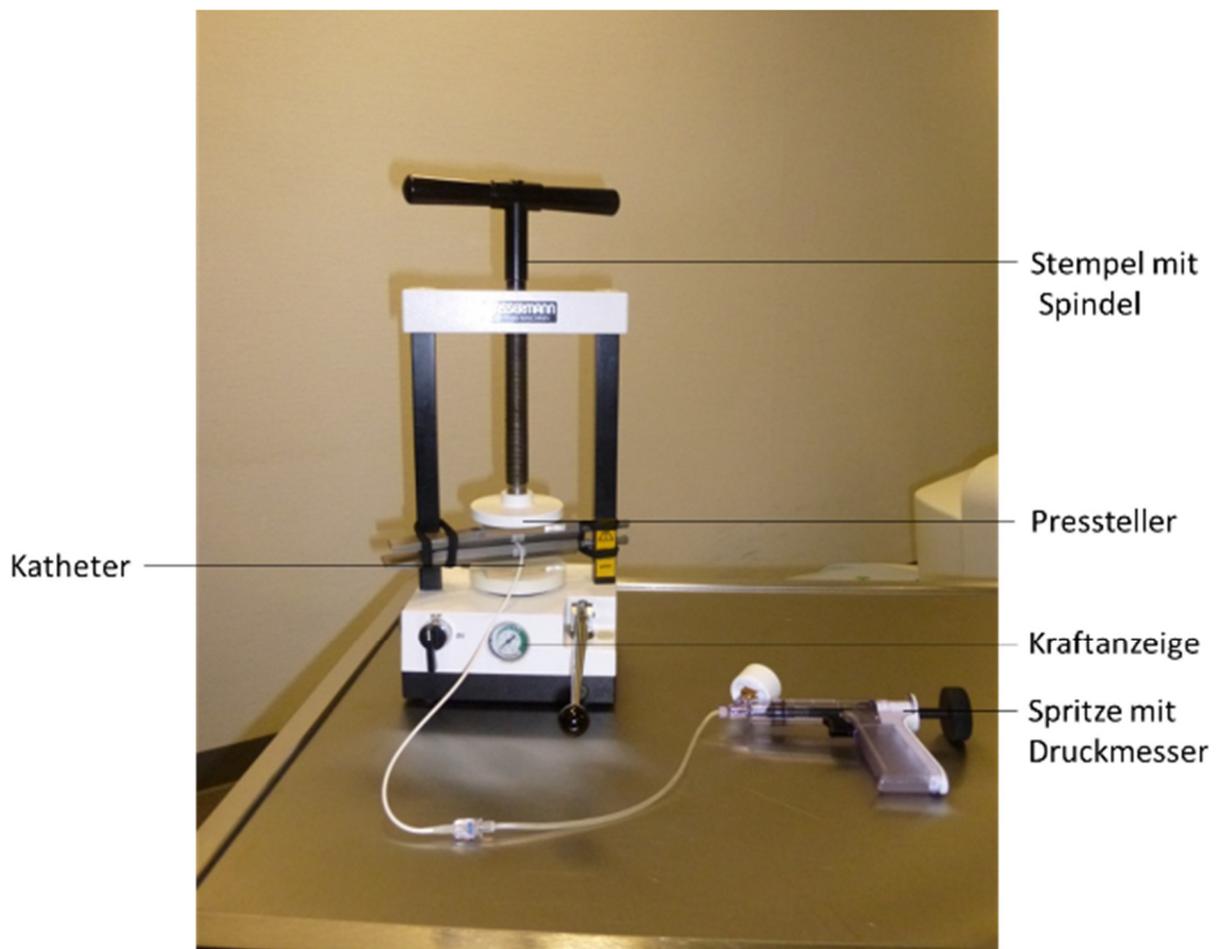
Abb. 9: Versuchsaufbau Versuch 2 und 3

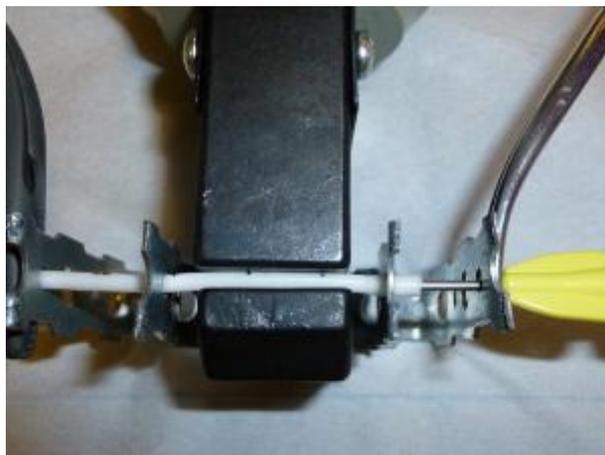
Nach der korrekten Einbringung des Katheters in den Versuchsaufbau wurde mit der Versuchsdurchführung begonnen. Der Drosselhebel der Falzzange wurde manuell betätigt und alle 2 Sekunden komplett durchgedrückt. Nach jeder Quetschung wurde auf der Druckanzeige der Survival-Kit-Spritze verifiziert, dass es nicht zu einem Druckabfall gekommen war. Das makroskopische Erscheinungsbild, wie Verklebungen, Aufweitungen, Risse oder andere Materialveränderungen wurde durch einen kurzen Blick in den Öffnungsschlitz der Falzzange geprüft. Die Quetschungen wurden gezählt und die Anzahl, bei der es zum Druckabfall kam, wurde notiert. Da es nicht möglich war die Falzzange zu eichen, musste mit einem Verschleiß der Zange im Laufe der Versuche gerechnet werden. Um das Risiko einer Ergebnisverfälschung durch den Verschleiß zu umgehen, wurde eine feste Reihenfolge der Portkatheter festgelegt und jede Versuchsserie entsprechend durchgeführt. Explantierte Portkatheter wurden direkt nach der Messung desselben neuen Kathetermodells geprüft. Dies sollte möglichst gute Vergleichsbedingungen gewährleisten. Sobald eine Messung abgeschlossen war, wurde das defekte Katheterende abgeschnitten, der Katheter aus der Versuchsanordnung entfernt und mit dem nächsten Portkatheter fortgefahren. Beim ersten Versuch wurden 5 Versuchsreihen der 13 originalverpackten Katheter durchgeführt. Bei den explantierten Modellen konnten aufgrund der deutlich verringerten Katheterlänge nur 2-4 Messungen durchgeführt werden.

Abb. 10: Katheter in Versuch 1, geöffnete Falzzange

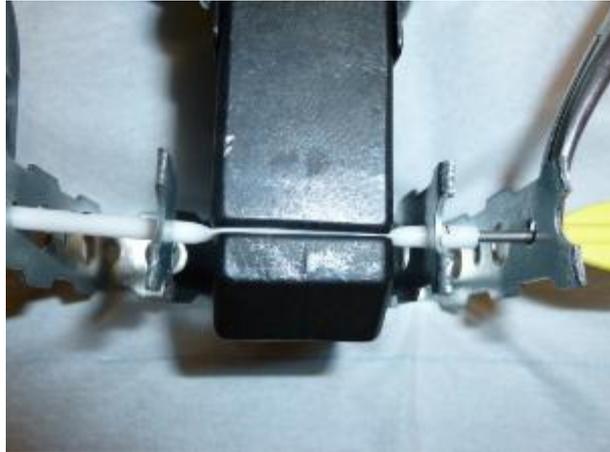
Abb. 11: Katheter in Versuch 1, geschlossene Falzzange

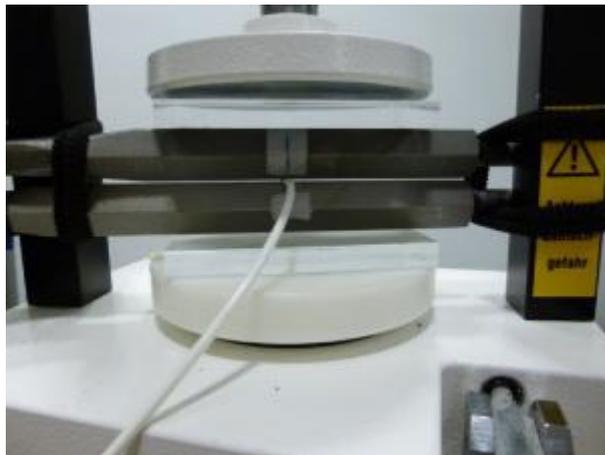
Die Kontrolle der Intaktheit erfolgte analog zu Versuch 1. Bei Versuch 2 gab es maximal 6 Belastungsstufen. Es wurde mit einer Krafteinwirkung von 10 kN begonnen und bis zum Auftreten eines Defekts in 10 kN-Schritten bis maximal 60 kN gesteigert. Die Krafteinwirkung konnte manuell über einen Pumphebel eingestellt werden. Der Katheter wurde nach Erreichen der gewählten Krafteinwirkung sofort wieder entlastet. Trat kein Druckabfall auf, wurden die Meißel auseinandergedrückt, der Katheter 2 cm weitergeschoben und mit der nächsten Stufe belastet. Die Stufe, bei der es beim Ablassen des Gewichts zu einem Druckabfall kam, wurde notiert. Nach einem Druckabfall wurden die folgenden Belastungsstufen nicht mehr durchgeführt. Das defekte Katheterstück wurde abgeschnitten, das Katheterende wieder mit der chirurgischen Klemme verschlossen und mit Versuch 3 fortgefahren.

Abb. 12: Katheter in Versuch 2 und 3 ohne Krafteinwirkung

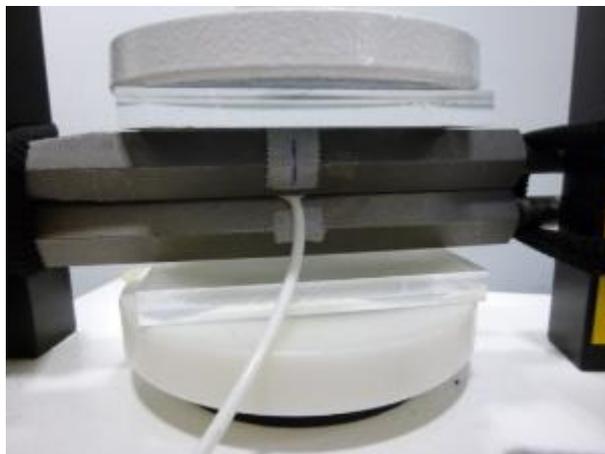
Abb. 13: Katheter in Versuch 2 und 3 mit 30 kN Krafteinwirkung

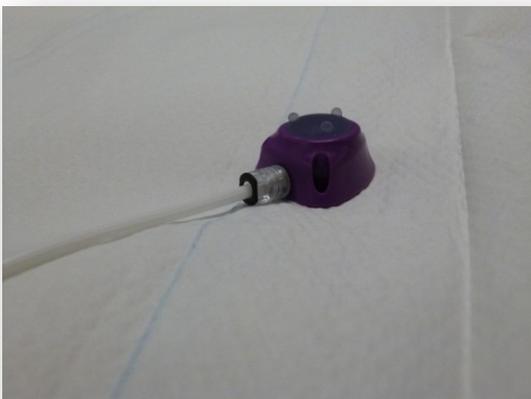
BARD PowerPort isp M.R.I.  
Quelle:  
Herstellerinformationen der  
Firma Bard Access Systems, Inc.  
605 North 5600 West, Salt Lake City, UT  
84116 U.S.A.  
<http://www.bardaccess.com/> (abgerufen am  
26.08.2013)

Bei diesem Modell handelt es sich um einen hochdruckfähigen Port des Herstellers Bard Access Systems, Inc. mit Sitz in Salt Lake City, USA. PowerPorts haben die Besonderheit, dass Hochdruckinjektionen mit Kontrastmittel oder anderen Flüssigkeiten bis zu einer Flussgeschwindigkeit von 5 ml/s erlaubt sind. Die dreieckige Portkammer gehört mit einer Höhe von 12,0 mm und einem Basisdurchmesser von 29 mm zu den kleinsten auf dem Markt. Das Innenvolumen des Portreservoirs beträgt 0,6 ml und die Silikonmembran misst einen Durchmesser von 13,0 mm. Die drei palpablen Erhebungen auf der Silikonmembran, die in einem Dreieck angeordnet sind, sollen eine bessere Erkennung der Portlage ermöglichen. Der Katheteranschluss erfolgt über einen radioopaken Ring. In dieser Studie wurden 2 verschiedene Polyurethankatheter getestet, die an den PowerPort isp. M.R.I. angeschlossen werden können. Ein Katheter mit einem Außendurchmesser von 8 French (2,7 mm) und einem Innendurchmesser von 1,6 mm, der andere mit einem Außendurchmesser von 6 French (2,0 mm) und einem Innendurchmesser von 1,3 mm. Die Polyurethankatheter sind resistent gegenüber Taxol/Taxotere. Die Strahlendurchlässigkeit des Katheters soll zu weniger Artefakten führen und eine bessere Bildgebung ermöglichen. Eine radioopake Kennung am Boden der Portkammer ermöglicht die Lageerkennung im Röntgen.

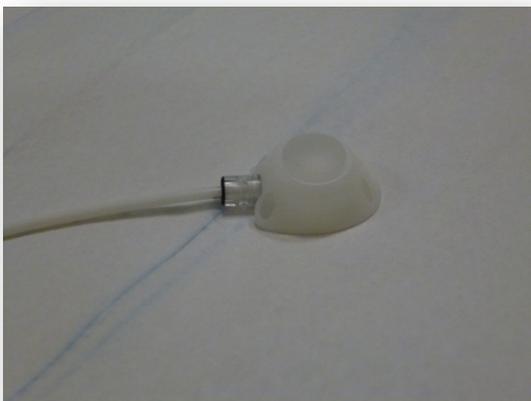
X-Port isp M.R.I. Implantable Port

Auch bei diesem Port handelt es sich um ein Produkt der Marke Bard Access Systems, Inc. Der Hersteller bezeichnet diesen Port mit einer Höhe von 11,7 mm, einer Grundfläche von 22,6 mm x 28,2 mm und einem Innenvolumen von 0,6 ml als mittelgroßen Port. Der Durchmesser der Silikonmembran von 12,7 mm soll das Ertasten des Ports und die Nadelinjektion erleichtern. Die mit Silikon gefüllten Löcher am Port können bei einer Naht verwendet werden und sollen das Einwachsen in das umliegende Gewebe erschweren. Durch den radioopaken Katheteranschlussring kann eine adäquate Visualisierung des Verschlussmechanismus in der Röntgendurchleuchtung erfolgen. Durch die Plastikkammer wird die Distorsion im MRT verringert. Auch hier handelt es sich um einen Polyurethan-Katheter mit 8 F (2,7 mm) Außendurchmesser und einem Innendurchmesser von 1,6 mm.

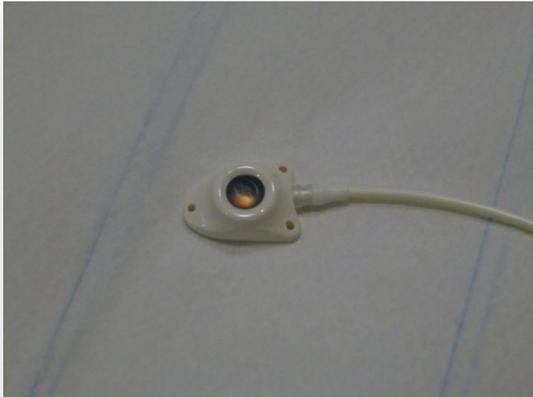
Celsite klein  
Quelle:  
Herstellerangaben der  
Firma B. Braun  
Carl-Braun-Straße 1  
34212 Melsungen, Deutschland  
<http://www.bbraun.de/> (abgerufen am  
03.11.2014)

Der Celsite Port ist ein Produkt der Firma B. Braun, die ihren Sitz in Melsungen hat. Bei der hier untersuchten kleinen Variante ist die Kammer 10,6 mm hoch und besitzt eine Grundfläche von 30 x 22 mm, sowie ein Innenvolumen von 0,25 ml. Die Portkammer besteht innen aus Titan und außen aus Polysulfon. Die gerade Auflagefläche soll zu Stabilität und die abgeflachte Spitze zum leichteren Einführen in die Porttasche führen. Das abgerundete Gehäuse soll die Palpation erleichtern. Die komprimierbare Silikonmembran mit einem Durchmesser von 9,5 mm sorgt für einen zuverlässigen Septumverschluss. Der Katheteranschluss erfolgt über einen röntgenkontrastfähigen Konnektionsring mit Knickschutz. Im Modellversuch wurde ein Polyurethankatheter mit einem Innendurchmesser von 1,6 mm und einem Außendurchmesser von 8,5 F (2,8 mm) untersucht. Damit handelt es sich um den größten Außendurchmesser unter den untersuchten Portsystemen. Auch dieser Katheter ist mit einer abgerundeten atraumatischen Spitze versehen. Die Celsite Ports sind „bedingt MR-sicher“ und bis 325 psi (22,4 bar) druckbeständig.

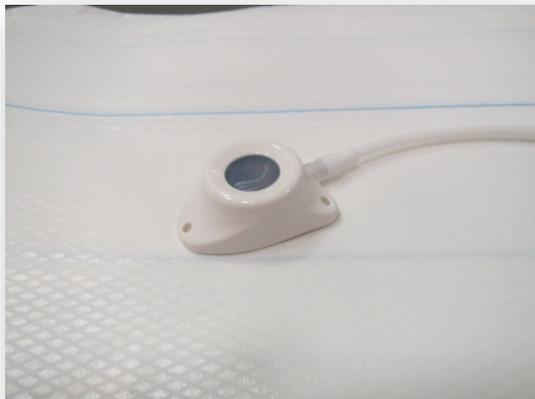
Celsite Standardgröße  
Quelle:  
Herstellerangaben der  
Firma B. Braun  
Carl-Braun-Straße 1  
34212 Melsungen, Deutschland  
<http://www.bbraun.de/> (abgerufen am  
03.11.2014)

Die Portkammer des Celsite in Standardgröße der Firma B. Braun ist in Form und Material identisch zur kleinen Ausführung des Celsite Ports. Die Portkammern unterscheiden sich nur in ihrer Größe. Das Standardmodell ist 13,2 mm hoch und die Grundfläche beträgt 35 x 27 mm. Das Innenvolumen fasst 0,5 ml und der Septumdurchmesser misst 12 mm. Der Katheter wird über einen röntgenkontrastfähigen Konnektionsring mit Knickschutz an die Kammer angeschlossen. Das Material des Katheters ist Silikon. Sein Außendurchmesser beträgt 8,5 F (2,8 mm), der Innendurchmesser 1,1 mm.

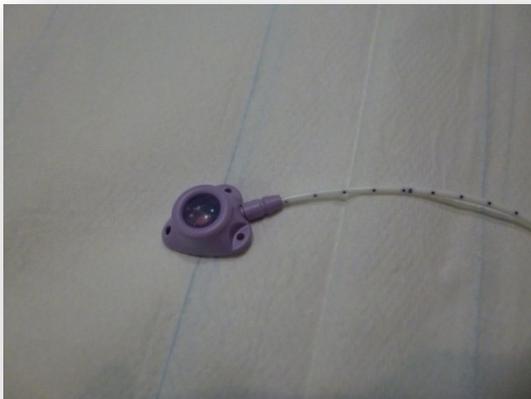
Der C-Port CT ist ein Fabrikat aus dem Haus PHS Medical GmbH mit Sitz in Fuldabrück. Nach Herstellerangaben handelt es sich um eine ökonomische Kunststoffvariante eines implantierbaren Ports, der zur Hochdruckinfusion geeignet ist. Der

Hersteller wirbt mit einer optimierten Innenkammergeometrie, welche die Flussdynamik verbessern und das Risiko einer Okklusion vermindern soll. Der bodennahe Auslass soll das Risiko einer Luftembolie minimieren und zu einer verbesserten Flussdynamik beitragen. Die Durchführung einer Computertomographie mit Kontrastmittel (KM-CT) ist möglich. Die herzförmige Portkammer aus Kunststoff hat eine Höhe von 12,8 mm und eine Grundfläche von 27,0 mm x 29,0 mm. Das Innenvolumen der Portkammer beträgt 0,5 ml. Das Septum besteht aus Silikon und hat einen Zieldurchmesser von 12,45 mm. Das transparente Septum soll besonders geeignet sein, um während der Implantation in die Kammer zu sehen und die Entlüftung und Spülung des Ports kontrollieren zu können. Der Katheteranschluss erfolgt über einen Konnektionsring mit Klickanschluss an das Anschlussröhrchen der Kammer. Der Katheter besteht aus Polyurethan und hat einen Außendurchmesser von 7,5 F (2,5 mm) und einen Innendurchmesser von 1,15 mm. Durch den erhöhten Rand des C-Port<sup>®CT</sup> ist der Port gut tastbar und das Septum für die Infusions- oder CT-Therapie gut auffindbar.

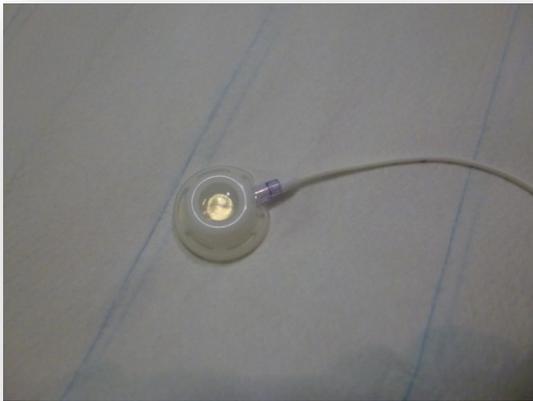
M.R.I. Implantable Port

Der Hersteller Bard Access Systems, Inc. empfiehlt dieses Portsystem für Patienten, die eine Magnetresonanz- oder Strahlentherapie erhalten. Die Konstruktion der Portkammer aus Plastik und Silikon soll die Beeinträchtigung diagnostischer Ergebnisse und therapeutischer Behandlungen reduzieren und deren Verlässlichkeit erhöhen. Die Portkammer hat eine Höhe von 15,3 mm und der Basisdurchmesser liegt bei 31,5 mm. Das Innenvolumen des Reservoirs umfasst 0,6 ml. Die große Silikonmembran mit 12,5 mm Durchmesser und der kegelförmige Ring um das Septum

sollen die Palpation und Injektion der Nadel erleichtern. Der Anschluss des Silikonkatheters erfolgt über einen sogenannten Katheterlock-Mechanismus, der entwickelt wurde, um eine höhere Sicherheit und einen leichteren Anschluss zu gewährleisten. Die Kenngrößen dieses Katheters sind ein Außendurchmesser von 6,6 F (2,2 mm) und ein Innendurchmesser von 1,0 mm. Die biokompatible Silikonfläche der Portkammer soll die Portexplantation erleichtern und die Heilung des Weichteilgewebes der Porttasche verbessern.

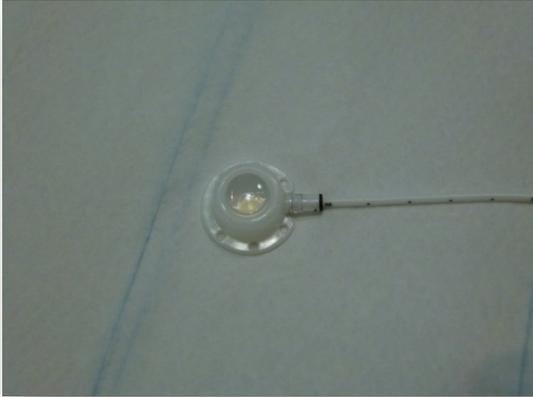
M.R.I. Low-Profile Implantable Port  
Quelle:  
Herstellerinformationen der  
Firma Bard Access Systems, Inc.  
605 North 5600 West, Salt Lake City, UT  
84116 U.S.A.  
<http://www.bardaccess.com/> (abgerufen am  
26.08.2013)

Der M.R.I. Low-Profile Implantable Port ist ein weiteres Produkt aus dem Sortiment von Bard Access Systems, Inc. Er ist insbesondere für kleine oder kachektische Patienten/Patientinnen gedacht. Das Portreservoir besteht aus Plastik, was sich günstig auf die Verlässlichkeit diagnostischer Ergebnisse und therapeutischer Behandlungen auswirkt. Die Höhe des Low-Profile Ports beträgt nur 10,0 mm, der Basisdurchmesser beträgt 24,8 mm und das Innenvolumen fasst 0,3 ml. Das Septum aus Silikon hat einen Zieldurchmesser von 10,8 mm. Der Katheteranschluss erfolgt mit einem radioopaken Ring. Beim Katheter handelt es sich um ein Silikonprodukt mit einem Außendurchmesser von 6,6 F (2,2 mm) und einem Innendurchmesser von 1,0 mm.

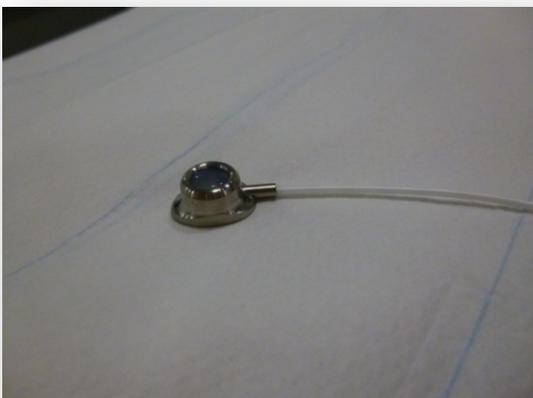
Smart Port® CT Mini  
Quelle:  
Herstellerangaben der  
Firma AngioDynamics, Inc.:  
One Horizon Way, Manchester, GA 31816,  
USA  
<http://www.angiodynamics.com> (abgerufen am  
26.08.2012)

Der Smart Port CT Mini Power-Injectable Port ist ein weiterer Port des Herstellers AngioDynamics. Er ist hockdruckfähig bis zu einer Flussgeschwindigkeit von 5 ml/s und MRT-kompatibel bis zu 3 Tesla. Im August 2013 war der Smart Port CT Mini Power-Injectable Port der kleinste hochdruckfähige Port auf dem Markt. Durch sein niedriges Profil ist er ideal für eine Implantation im Bereich des Brustkorbs oder auch weiter peripher, z.B. am Arm. Die Abmessungen dieses Ports sind 17,3 mm X 23,9 mm als Grundfläche bei einer Höhe von 10,8 mm. Das Innenvolumen fasst 0,3 ml und der Septumdurchmesser beträgt 10,2 mm. Der Katheteranschluss erfolgt über einen Verschlussring aus Titan. Der Katheter an sich besteht aus Carbothane, einem speziellen Polyurethan, das laut dem Hersteller ein Gleichgewicht aus Geschmeidigkeit und Stärke gepaart mit einem guten chemischen Widerstand aufweist. Der Außendurchmesser des Katheters beträgt 6,6 F (2,2 mm) und der Innendurchmesser 1,4 mm.

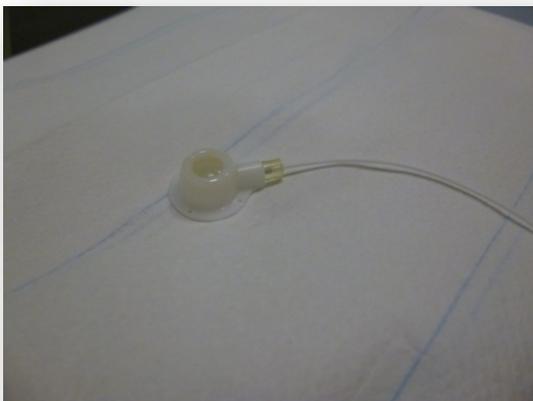
#### JET PORT PLUS

Dieser Port der Firma pfm medical clinical plastic products SA besteht aus einem hochwertigen Kunststoff, dem sogenannten Polyoxymethylen. Durch sein geringes Gewicht von 5,7 g soll die Migrationsgefahr geringer und der Patientenkomfort höher sein. Die Artefaktbildung bei Kernspintomografien bis zu 3,0 Tesla soll minimiert werden. Der Jet Port Plus hat eine Höhe von 12,3 mm, die Bodenplatte hat einen Durchmesser von 28,0 mm. Die hochkomprimierte Silikonmembran sorgt für den sicheren Verschluss des Septums und den festen Halt der Punktionskanüle. Das Septum ist gut tastbar und gewährleistet die sichere Identifizierung der Punktionsstelle. Der Katheter aus biostabilem, implantationsgetestetem Polyurethan wird über einen transparenten Klick-Konnektor sicher und zuverlässig an der Portkammer fixiert. Der röntgensichtbare und längenmarkierte Katheter besitzt eine atraumatische, gefäßschonende Katheterspitze. Mit gerade einmal 4,8 French (1,6 mm) Außendurchmesser besitzt er den kleinsten Außendurchmesser unter den getesteten Portsystemen. Sein Innendurchmesser beträgt 1,0 mm.

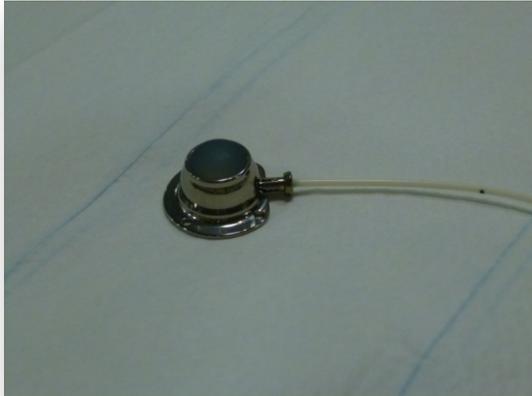
Der A•Port der Firma Arrow International, Inc. hat eine Titankammer mit einem Basisdurchmesser von 28,6 mm und einer Höhe von 15,5 mm. Das selbstdichtende, gewölbte Septum aus Silikongummi hat einen Zieldurchmesser von 13,0 mm. Durch einen drehbaren Titanium-Verriegelungsring kann der röntgendichte Katheter aus Silikongummi sicher an die Portkammer angeschlossen werden. Bei diesem Portsystem ist nur die Verwendung des in der Verpackung beiliegenden Silikonkatheters mit einem 5,4 French großen Außendurchmesser und einem 1,0 mm großen

Innendurchmesser möglich, da ansonsten keine sichere Verbindung zwischen Katheter und Portkammer erfolgt. Der A•Port ist nicht mehr auf dem Markt erhältlich. Das in dieser Studie untersuchte Modell wurde im Oktober 2000 hergestellt und war bis Oktober 2006 zur Implantation zugelassen. Im Klinikum Großhadern wurde dieser Port regelmäßig implantiert und wurde aufgrund der teilweise sehr langen Liegezeit im Patienten in die Studie eingeschlossen, obwohl er nicht mehr produziert wird.

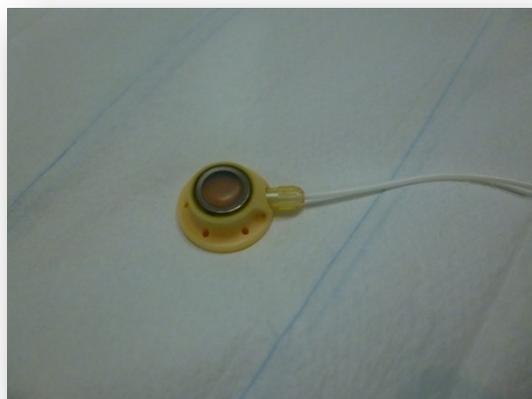
BioPort®

Dieser Port wurde von der Firma FRESENIUS AG produziert, ist inzwischen aber nicht mehr im Handel erhältlich. Die Kammer des BioPorts besteht aus Keramik und hat ein Innervolumen von 0,23 ml. Der Basisdurchmesser beträgt 30,2 mm bei einer Porthöhe von 12,7 mm. Die Löcher an den Seiten des Ports sind zur Fixierung an der Muskelfaszie bestimmt und sollen eine Lageänderung der Portkammer unterbinden. Der Katheter wird über einen Schraubkonnektor angeschlossen und hat einen Außendurchmesser von 6,9 French (2,3 mm) und einen Innendurchmesser von 1,0 mm.

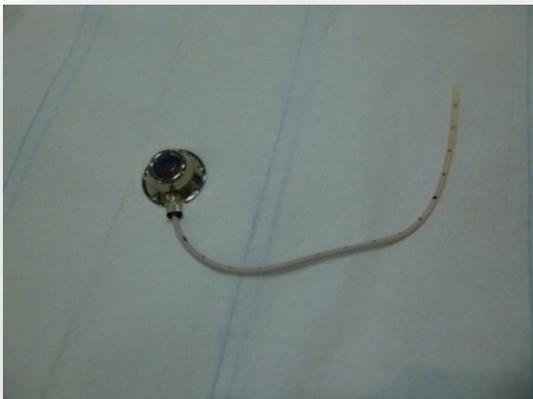
Der Titanium Low-Profile Implantable Port ist ein weiteres Produkt der Firma Bard Access Systems, Inc. Die Höhe der Portkammer beträgt 9,4 mm und der Basisdurchmesser liegt bei 24,8 mm. Am Rand der Titankammer sind einige Nahtlöcher, die für die Annaht an der Muskelfaszie vorgesehen sind. Die Niedrigkammer eignet sich besonders für kleine und kachektische Patienten/Patientinnen. Bei diesen Patienten ist der Port sehr gut zur pectoralen Implantation geeignet, alternativ kann er auch am Arm implantiert werden. Die Silikonmembran dieser Portkammer hat einen Durchmesser von 9 mm. Der Anschluss des Katheters erfolgt über einen radioopaken Ring. Bei dem in der Studie getesteten Katheter handelt es sich um einen Polyurethan-katheter, der einer Patientin nach 7 Jahre Liegezeit in intaktem Zustand explantiert wurde. Der Außendurchmesser dieses Katheters beträgt 6 French (2 mm) und der

Innendurchmesser 1,3 mm.

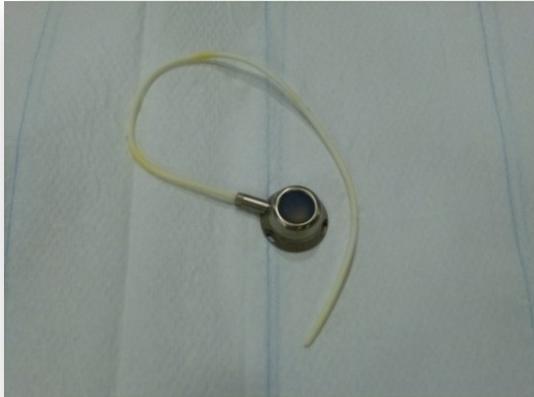
PakuMed Titanport  
Quelle:  
Herstellerangaben der  
Firma PakuMed medical products gmbh  
Im Löwental 79, 45239 Essen, Deutschland  
[www.pakumed.de](http://www.pakumed.de) (abgerufen am 26.8.2013)

Dieser Port wird von der Firma PakuMed medical products gmbh mit Sitz in Essen hergestellt. Das Portgehäuse besteht aus hypoallergenem, biokompatiblen Titan und besitzt keine magnetischen Eigenschaften. Die Kammer ist 12,7 mm hoch, hat einen Basisdurchmesser von 25 mm und ein Volumen von 0,6 ml. Es befinden sich Nahtlöcher in der Bodenplatte des Ports, die zur Fixierung des Systems an der Muskelfaszie dienen. Die selbstverschließende Silikonmembran hat einen Durchmesser von 12 mm. Der Polyurethankatheter ist röntgendicht und hat einen Außendurchmesser von 7,58 F (2,5 mm) bei einem Innendurchmesser von 1,2 mm. Er ist alle 5 cm graduiert und läuft an der Spitze konisch zu. Der Katheter wird über einen Drehschraubverschluss-Mechanismus an der Portkammer befestigt. Der untersuchte

Katheter wurde nach 303 Tagen Liegedauer aufgrund eines Pinch-off-Schadens explantiert. Am Katheter waren 4 Längsrisse sichtbar.

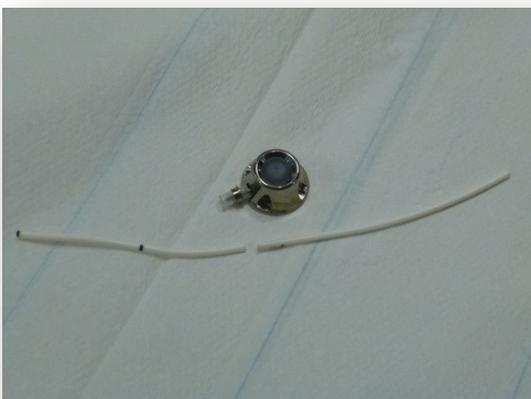
Der Port-a-cath wird von der Firma smiths medical vertrieben. Das Material der Portkammer ist Titan. Sie besitzt ein Innenvolumen von 0,5 ml. Die Höhe des Ports beträgt 14,6 mm, der Durchmesser der Bodenplatte beträgt 28,0 mm. Die Nahtlöcher in der Kammer haben eine konische Form, um die Annahrt an die Muskelfaszie zu erleichtern. Die profilierte Form soll die Palpation des Ports erleichtern und den Patientenkomfort steigern. Der Port-a-cath ist bis zu 3 Tesla MRT-kompatibel. Der Katheter wird über einen „cath-shield“ genannten Sicherungsring aus Polypropylen und Titan an die Portkammer angeschlossen. Der Katheter besteht aus Silikon und hat einen Außendurchmesser von 8,4 F (2,8 mm) und einen Innendurchmesser von 1,0 mm. Der in der Studie untersuchte Port-a-cath wurde einer Patientin wegen Pinch-off-Schaden mit kompletter Durchtrennung des Katheters explantiert. Die Implantation erfolgte extern. Die Liegedauer war unbekannt.

Port-a-cath, Katheter mit Pinch-off-Schaden  
Quelle:  
Herstellerangaben der  
Firma smiths medical  
5200 Upper Metro Place, Suite 200, Dublin,  
OH 43017, U.S.A  
<http://www.smiths-medical.com/> (abgerufen  
am 4.11.2014)

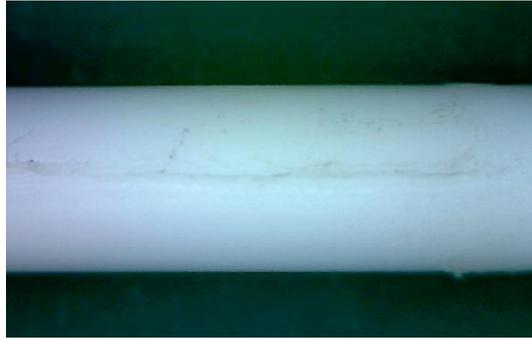
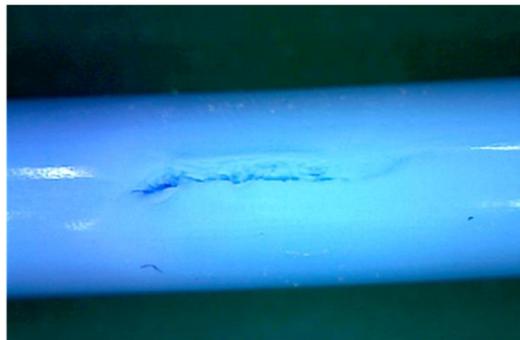
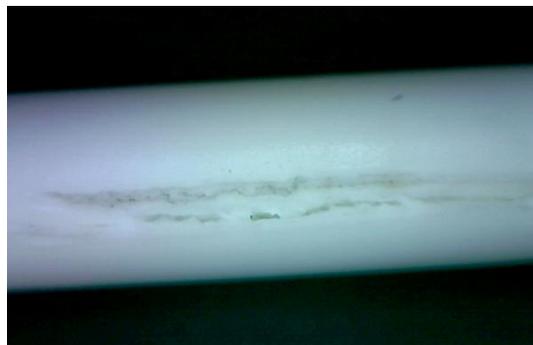
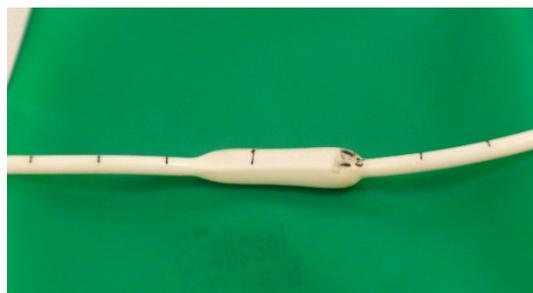
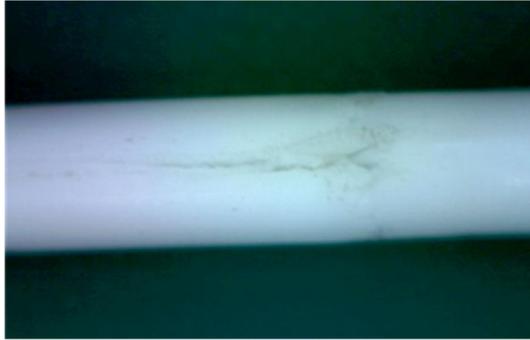
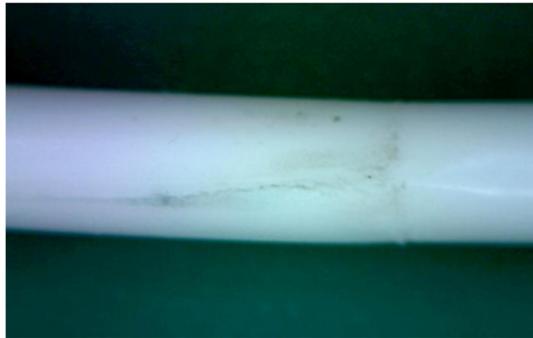
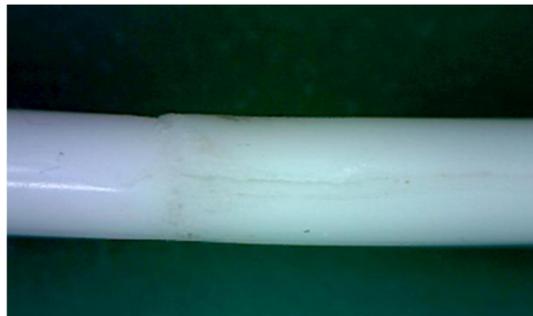
An den Polyurethankathetern zeigten sich verschiedene Materialschäden. Sehr ähnliche Katheterdefekte konnten an den Polyurethankathetern der verschiedenen Modelle des Herstellers Bard Access Systems, Inc. festgestellt werden. Die Katheter der PowerPorts isp M.R.I. und der Katheter des X-Ports isp. wiesen auf beiden Seiten des Katheters Risse in Längsrichtung auf. Makroskopisch konnte keine durchgehende Läsion erkannt werden (Abb. 14). Der Vortex LP Port zeigte nur an den beiden Enden der gequetschten Katheterstelle einen makroskopisch erkennbaren Schaden der kompletten Katheterwand (Abb.15). Der Polyurethankatheter des Celsite klein wies in allen 5 Versuchsreihen einen typischen Verlauf auf. Nach 3 bis 5 Quetschungen konnte eine oberflächliche Materialausdünnung betrachtet werden, die in Risse überging, welche schließlich zum Leck führten (Abb. 16). Beim C-Port CT waren nach allen 5 Messungen makroskopisch nur sehr geringe Schäden am Katheter erkennbar. Der Druckabfall beim Defekt erfolgte sehr langsam. Der SmartPort CT mini tolerierte in V1.1 deutlich mehr Quetschungen als in V1.2 bis V1.5. Der Materialdefekt war bei dieser Messung deutlich ausgeprägter als in den folgenden Messungen, bei denen ein Längsriss aber kein Leck makroskopisch erkennbar war. Der JetPortPlus hatte einen sehr geringen Schaden. Alle Silikonkatheter zeigten ähnliche Veränderungen. Vor dem Defekt war eine Ballonierung des Katheterlumens an der Stelle der Quetschungen sichtbar. Zur Darstellung der Ballonierung wurde der Silikonkatheter des Celsite Standard Ports nach 5 Quetschungen aus der Falzzange entfernt, um die Veränderung am Katheter fotografisch festzuhalten (Abb. 17). Auch bei den Silikonkathetern konnten typische Längsrisse mit unterschiedlicher Materialtiefe beobachtet werden. Beim M.R.I. Implantable Port, BioPort und A-Port war neben dem Schaden im Längsverlauf auch ein Schaden im Querverlauf sichtbar (Abb. 18, Abb. 19, Abb. 20).

Abb. 14: X-Port isp: PU-Katheter in V1.2 nach 23 Quetschungen

Abb. 15: Vortex LP Port: PU-Katheter in V1.3 nach 20 Quetschungen

Abb. 16: Celsite klein: PU-Katheter in V1.2 nach 6 Quetschungen

Abb. 17: Celsite Standard: Ballonierung des Silikonkatheters  
nach 5 Quetschungen

Abb. 18: MRI Implantable Port: Silikonkatheter in V1.1 nach 5 Quetschungen

Abb. 19: BioPort: Silikonkatheter in V1.3 nach 8 Quetschungen

Abb. 20: A-Port: Silikonkatheter in V1.1 nach 6 Quetschungen

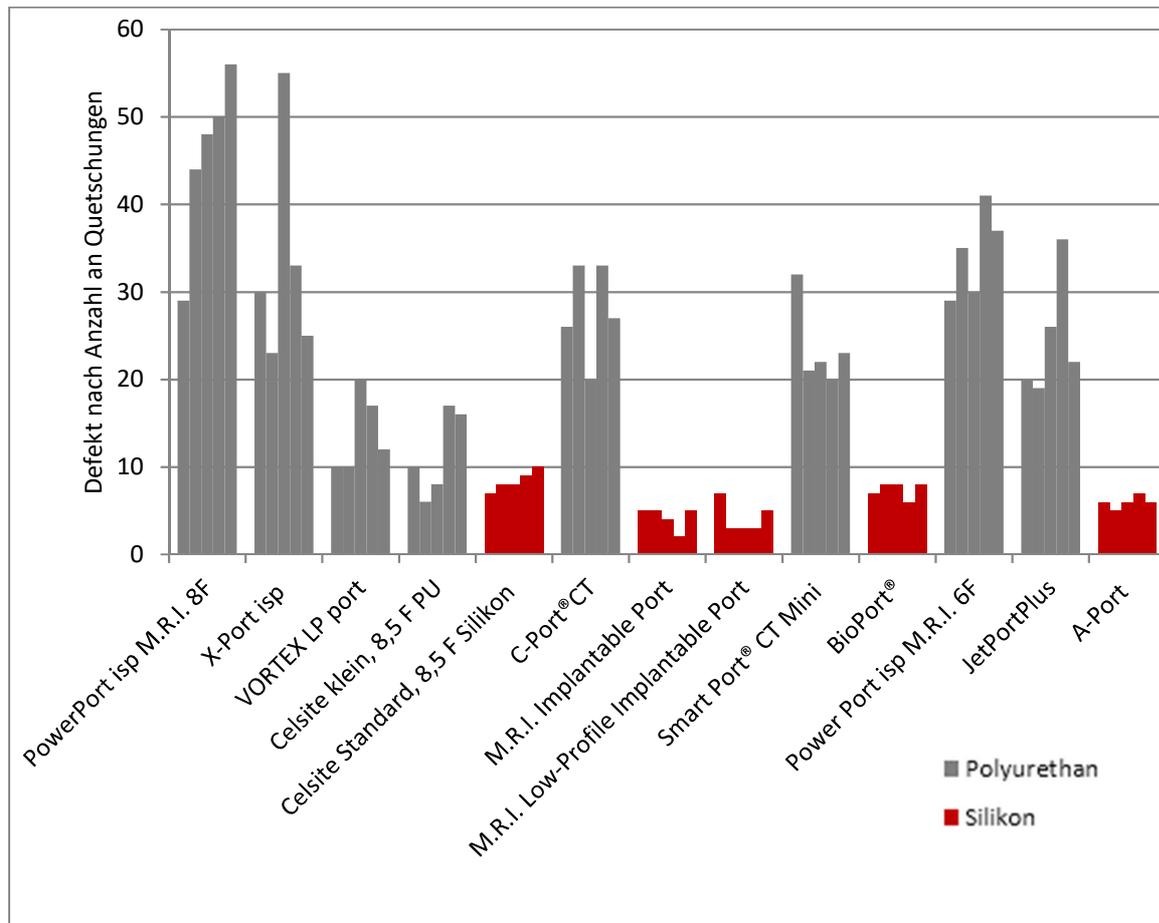
Wie bereits beschrieben bestehen die Katheter der Portsysteme heutzutage entweder aus Polyurethan oder Silikon. Diagramm 1 veranschaulicht den Einfluss des Kathetermaterials auf die erreichte Anzahl der Quetschungen. Jeder Balken steht dabei für eine Messung des ersten Versuchs.

Diagramm1: erreichte Quetschungen in Versuch 1

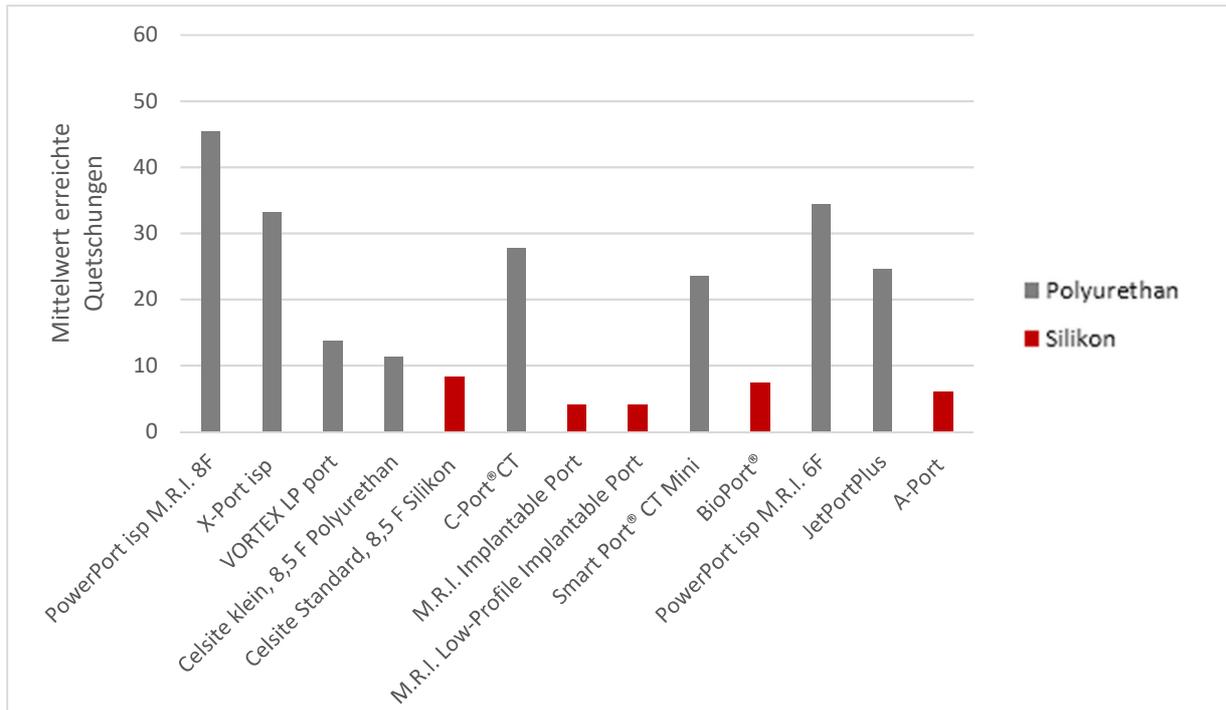
Diagramm 2: Mittelwerte Versuch 1, materialorientiert

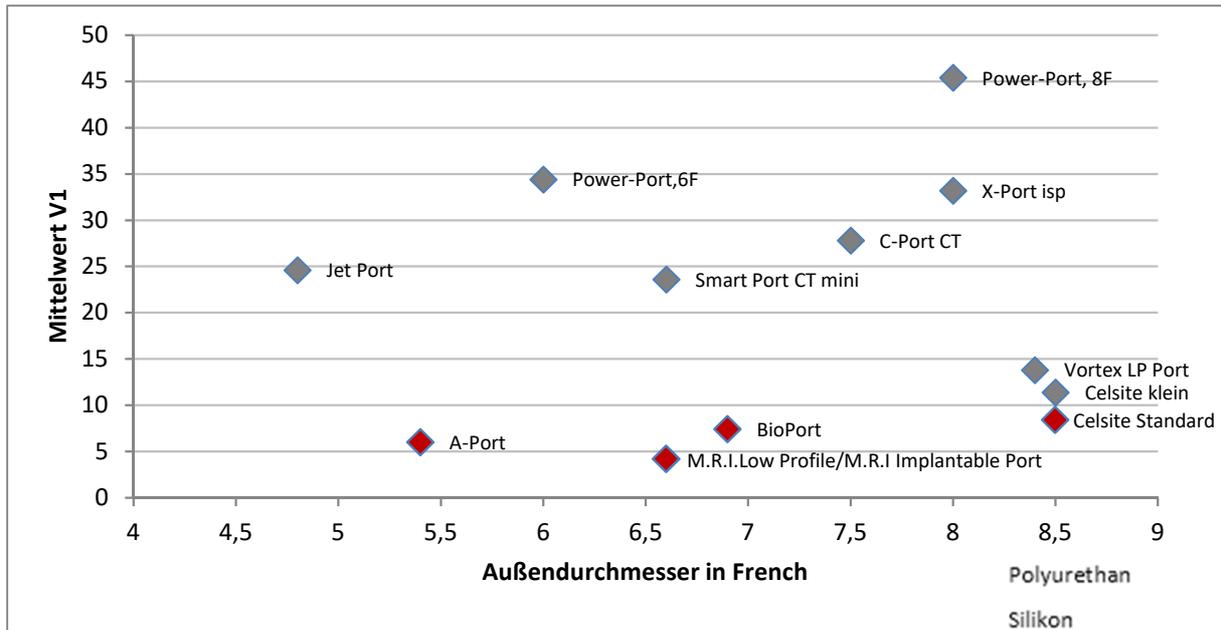
Diagramm 3: Mittelwert in Abhängigkeit vom Außendurchmesser

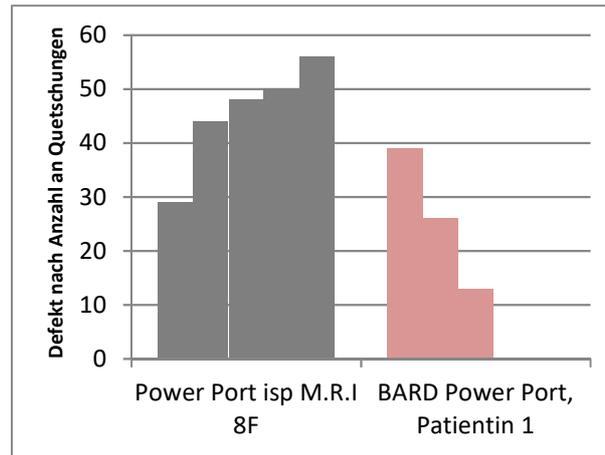
Port	Pinch-off-Schaden	Liege-dauer/ Tage	V1.1	V1.2	V1.3	V1.4	V1.5	Mittelwert	Standardabweichung
neu			29	44	48	50	56	45,4	10,1
Patientin 1	ja	105	39	26	13			26,0	13,0

Diagramm 4: erreichte Quetschungen neuer und explantierter Port

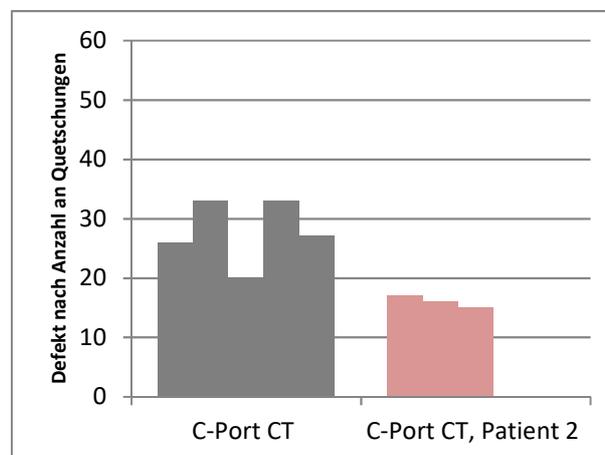
Port	Pinch-off-Schaden	Liege-dauer/ Tage	V1.1	V1.2	V1.3	V1.4	V1.5	Mittelwert	Standard-abweichung
neu	-	-	26	33	20	33	27	27,8	5,4
Patient 2	nein	126	17	16	15	-	-	16,0	1,0

Diagramm 5: erreichte Quetschungen neuer und explantierter Port

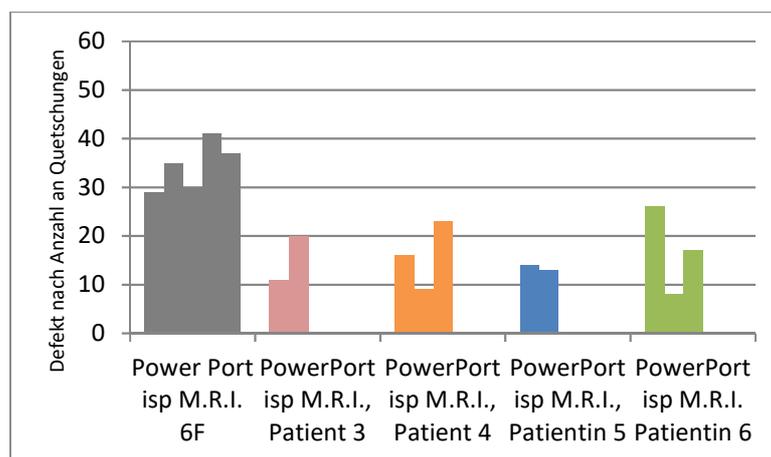
Port	Pinch-off-Schaden	Liege-dauer/ Tage	V1.1	V1.2	V1.3	V1.4	V1.5	Mittelwert	Standard-abweichung
neu	-	-	29	35	30	41	37	34,4	5,0
Patient 3	ja	184	11	20	-	-	-	15,5	6,4
Patient 4	ja	131	16	9	23	-	-	16,0	7,0
Patientin 5	ja	182	14	13	-	-	-	13,5	0,7
Patientin 6	ja	295	26	8	17	-	-	17,0	9,0

Diagramm 6: erreichte Quetschungen neuer und explantierter Port

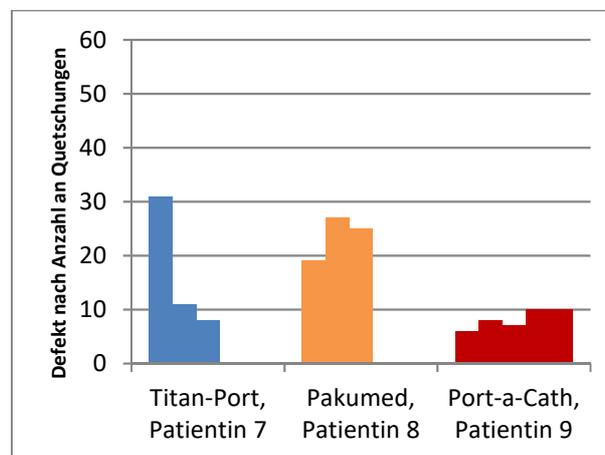
Port	Pinch-off-Schaden	Liege-dauer/ Tage	V1.1	V1.2	V1.3	V1.4	V1.5	Mittelwert	Standardabweichung
Patientin 7	nein	2525	31	11	8	-	-	16,7	12,5
Patientin 8	ja	303	19	27	25	-	-	23,7	4,2
Patientin 9	ja	-	6	8	7	10	10	8,2	1,8

Diagramm 7: erreichte Quetschungen explantierter Ports

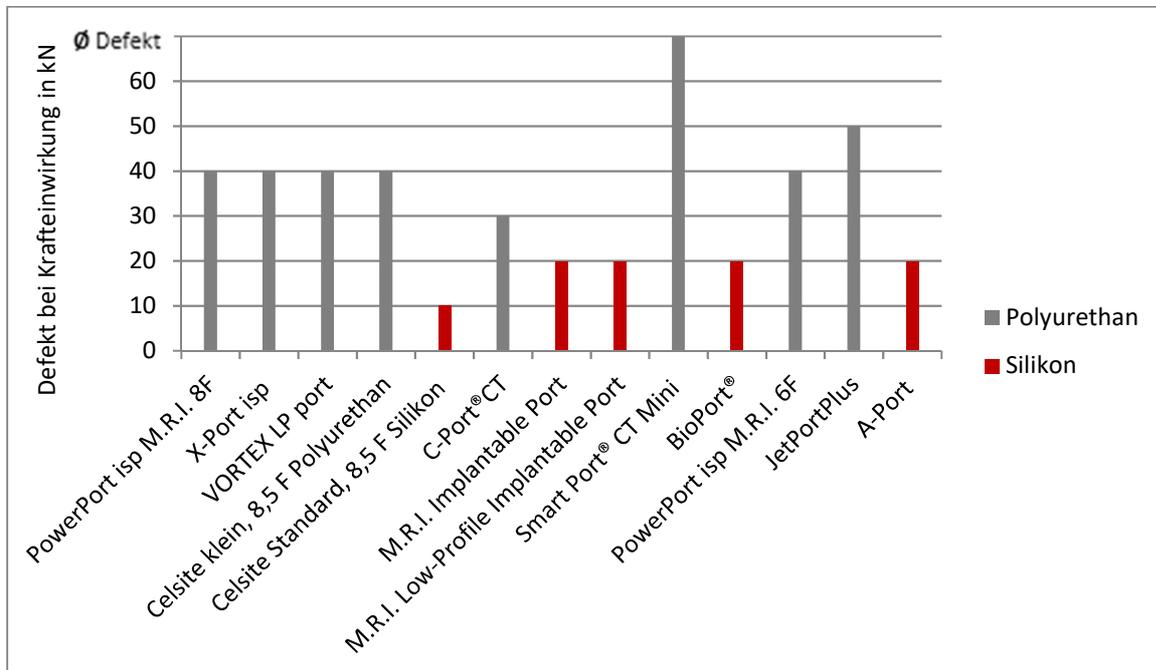
Diagramm 8: zum Defekt führende Kraftereinwirkung, Versuch 2
