# Das Pinch-off-Syndrom der Vena subclavia - Modellversuch zur Haltbarkeit zentralvenöser Portsysteme

Dissertation  
zum Erwerb des Doktorgrades der Medizin  
an der Medizinischen Fakultät  
der Ludwig-Maximilians-Universität zu München

Mira Anke Glocker

2018

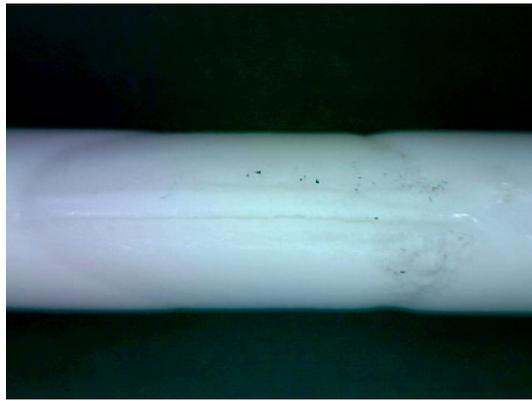
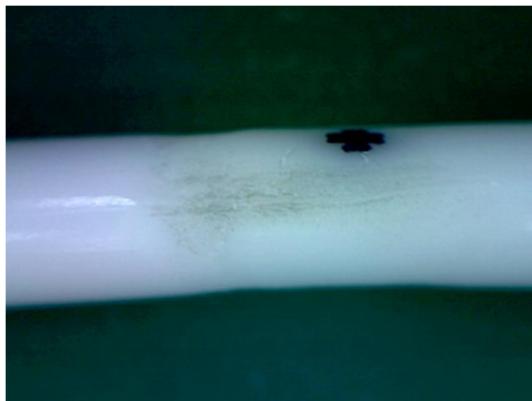
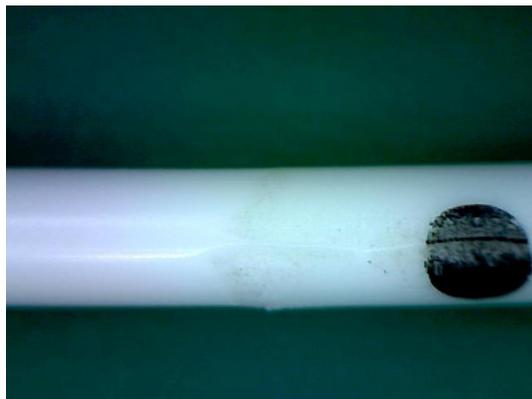
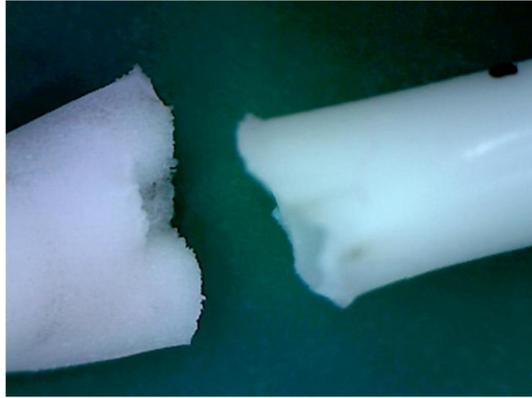
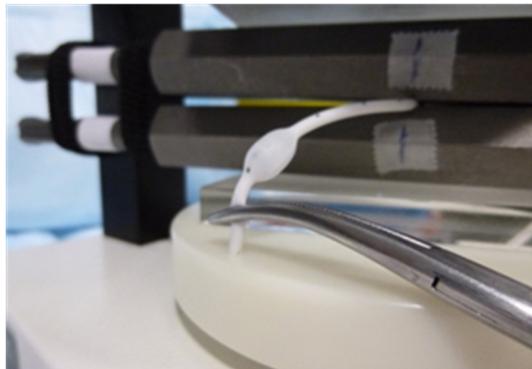
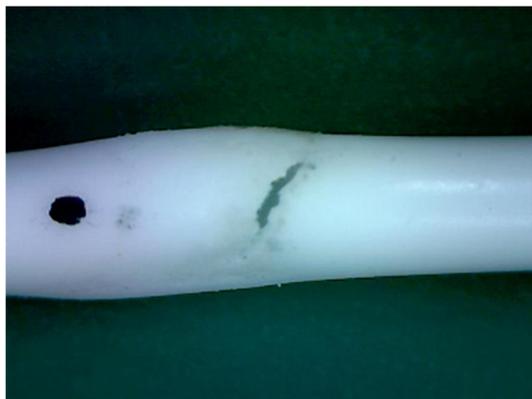
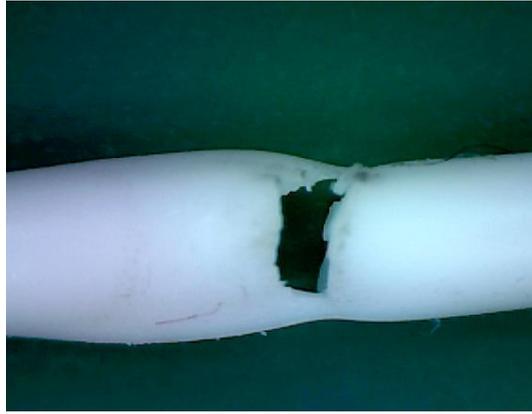
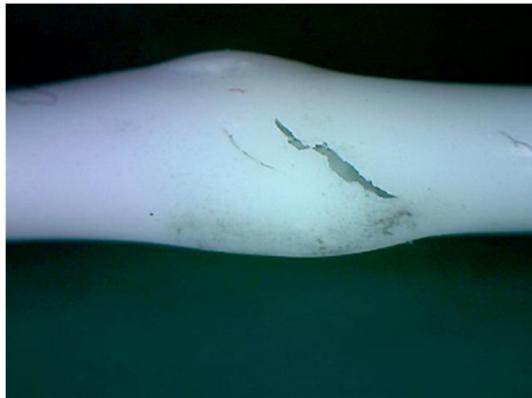
nach der Entfaltung zu einem sehr langsamen Druckabfall. Makroskopisch war ein oberflächlicher Riss erkennbar (Abb. 23). Der JetPortPlus hatte nach Krafteinwirkung von 10 kN bis 40 kN makroskopisch keinerlei Veränderungen vorzuweisen. Auch nach dem Defekt bei 50 kN war für das menschliche Auge nur eine oberflächliche Materialveränderung erkennbar. Der Katheter des Smart Port CT mini zeigte bis zur maximalen Krafteinwirkung von 60 kN keinen Defekt. Nach der Einwirkung von 50 kN und 60 kN sah man Veränderungen im Querverlauf, die sich wie ein Ring um den Katheter stülpten (Abb. 24). Beim Silikonkatheter des Celsite Standard Ports lag bereits nach einer Krafteinwirkung von 10 kN eine komplette Durchtrennung des Katheters vor. Die Enden der Bruchstücke waren verformt und passten nicht mehr aufeinander (Abb. 25). Bei allen anderen Silikonkathetern kam es bei der Krafteinwirkung von 10 kN zu einer Ballonierung des Katheters an der gequetschten Stelle, jedoch erfolgte kein Druckabfall (Abb. 26). Die defekten Silikonkatheter zeigten deutlich größere Materialschäden als die defekten Polyurethankatheter. Beim M.R.I. Implantable Port war nach der Einwirkung von 20 kN ein ausgeprägter schräger Riss am Katheter erkennbar (Abb. 27). Beim M.R.I. Low-Profile Port war der Katheter nur noch über 2 Materialbrücken verbunden. Zudem zeigte sich eine Lumenerweiterung an der gepressten Stelle des Katheters (Abb. 28). Fast identisch war das Bild des A-Ports. Das Bild des BioPorts nach der Krafteinwirkung von 20 kN fiel durch eine deutliche Lumenerweiterung und einen auseinanderklaffenden schrägen Riss auf (Abb. 29).

Abb. 21: Vortex LP Port: PU-Katheter in V2 nach 40 kN, kleines Loch in oberflächlichem Längsschlitz

Abb. 22: Celsite klein: PU-Katheter in V2 nach 40 kN

Abb. 23: C-Port CT: PU-Katheter in V2 nach 30 kN, leichter Materialschaden in Längsrichtung (Verschmutzung durch Öl)

Abb.24 : Smart Port CT mini: PU-Katheter in V2 nach 60 kN, geringe Materialveränderung

Abb. 25: Celsite: Silikonkatheter in V2 nach 10 kN, komplette Durchtrennung mit verformten Bruchenden

Abb. 26: Ballonierung der Silikonkatheter nach 10 kN; hier: A-Port

Abb. 27: M.R.I. Implantable Port: Silikonkatheter in V2 nach 20 kN

Abb. 28: M.R.I. Low-Profile Port: Silikonkatheter in V2 nach 20 kN, Katheter über Materialbrücken verbunden

Abb. 29: Bio Port: Silikonkatheter in V2 nach 20kN, schräger Riss, Lumenerweiterung

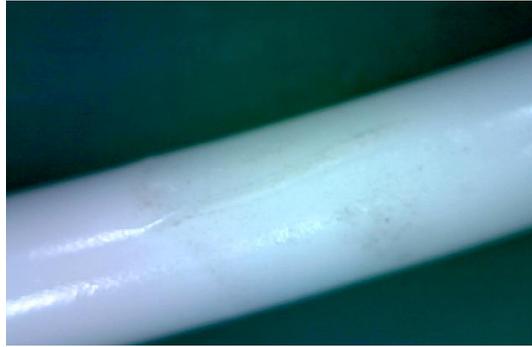
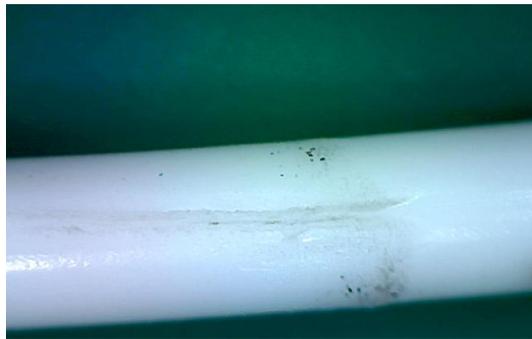
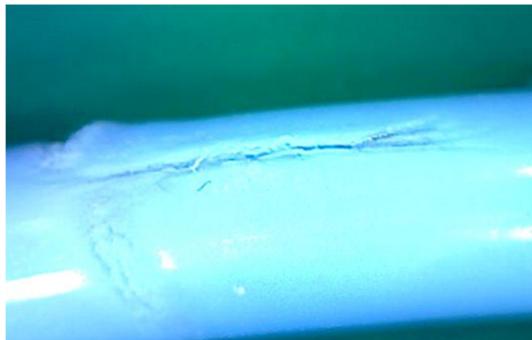
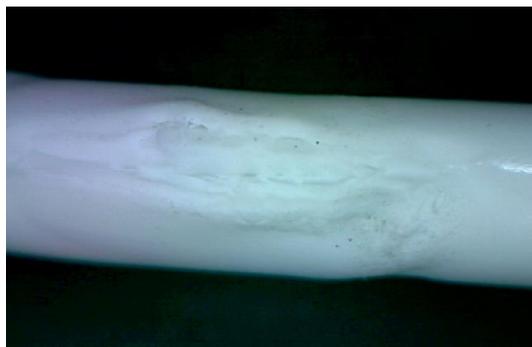
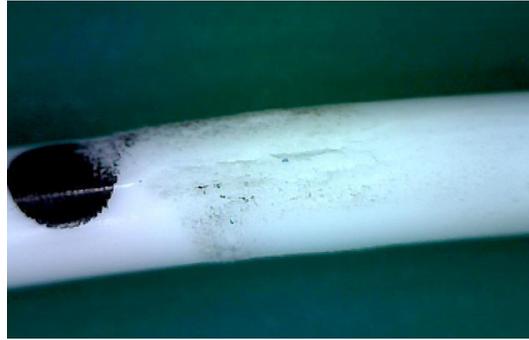
Es zeigten sich ähnliche Schädigungsmuster wie in Versuch 2. Die Polyurethankatheter des PowerPorts und des X-Ports zeigten wieder geradeverlaufende Längsrisse. Einige erschienen makroskopisch nur oberflächlich (Abb. 30), andere gaben ein Leck zu erkennen (Abb. 31). Beim Vortex LP Port waren im Vergleich zu Versuch 2 deutlichere Längsrisse mit ausgeprägtem Materialschaden erkennbar (Abb. 32). Beim Celsite Polyurethankatheter erfolgte bei der jeweiligen Defektstufe ein sofortiger Druckabfall. Der Materialschaden am Katheter war nicht auf einen Längsschlitz beschränkt, sondern großflächiger (Abb. 33). Der C-Port CT-Katheter hatte wie in Versuch 2 nur geringe sichtbare Materialdefekte. Am deutlichsten sichtbar waren beidseitige Längsrisse in V3.2 als Stufe 4 erreicht wurde. Der Katheter des SmartPort CT wies in V3.2 nach Stufe 4 kleine Längsrisse auf den gegenüberliegenden Seiten auf (Abb. 34). Am JetPortPlus konnte eine kleine Veränderung der Oberfläche nach der Versuchsdurchführung gesehen werden. Ein Leck war ohne optische Hilfsmittel nicht sichtbar. Die Silikonkatheter zeigten ähnliche Schäden wie in Versuch 2. Beim Celsite Silikonkatheter kam es wieder zum kompletten Durchbruch.

Abb. 30: X-Port isp: PU-Katheter in V3.1 nach Stufe 4, oberflächlicher Längsriss

Abb. 31: Bard PowerPort 8F: PU-Katheter in V3.1 nach Stufe 3, tiefer Längsriss

Abb. 32: Vortex LP Port: PU-Katheter in V3.1 nach Stufe 3, Längsriss

Abb. 33: Celsite: PU-Katheter in V3.2 nach Stufe 3, großflächiger Materialdefekt

Abb. 34: SmartPortCT: PU-Katheter in V3.2 nach Stufe 4, Längsriss

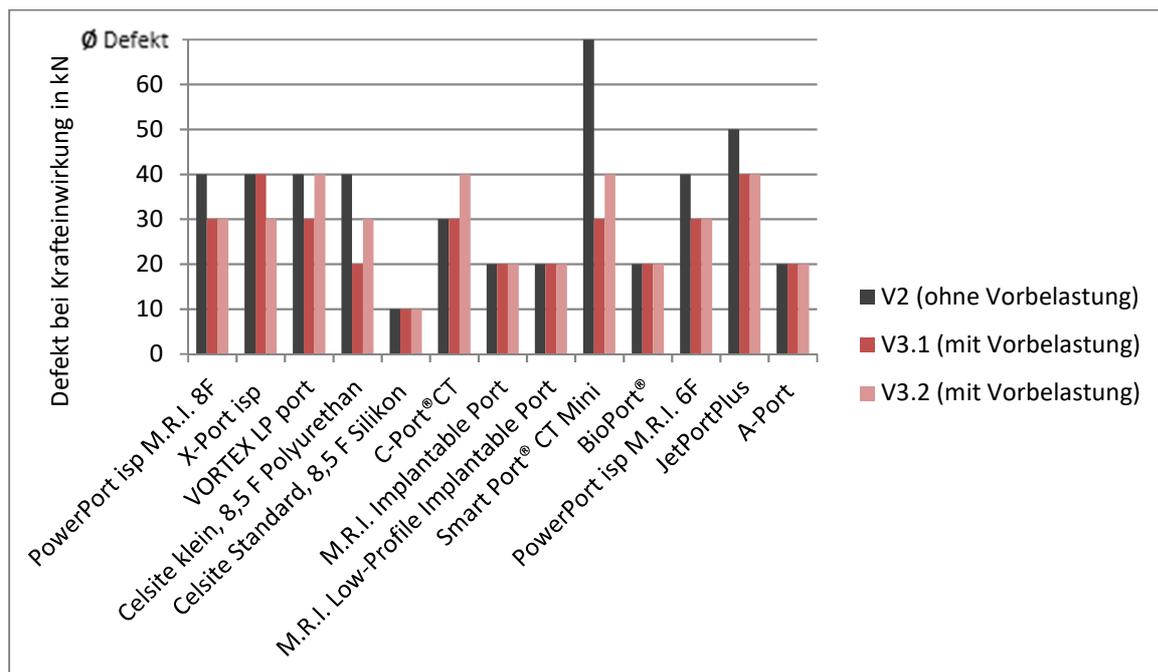
Diagramm 9: Vergleich der zum Defekt führenden Krafteinwirkung, ohne Vorbelastung und mit Vorbelastung

Defekt. Der C-Port CT wies in V3.2 erstaunlicherweise erst nach einer 10 kN größeren Krafteinwirkung einen Defekt auf. Alle Silikonkatheter wurden bei der gleichen Krafteinwirkung beschädigt.

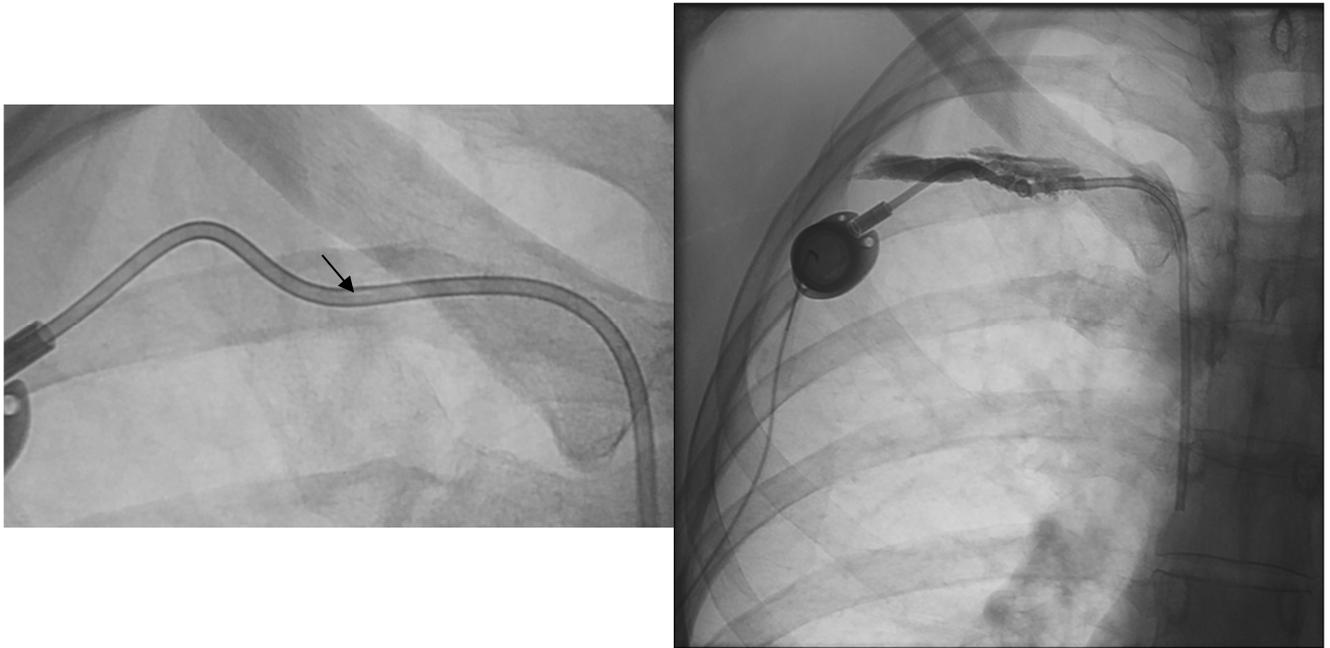
Patient Z., 45 Jahre, männlich, wurde zur systemischen Chemotherapie eines Adenokarzinoms des ösophago-gastralen Übergangs (AEG Typ III) im November 2014 ein Portkathetersystem in die rechte Vena subclavia implantiert. Es handelte sich um den hochdruckfesten Smart Port® CT Power-Injectable Port mit Polyurethan-katheter der Firma Angiodynamics. Nach 77 Tagen Liegedauer wurde im Januar 2015 eine angiographische Portkontrolle durchgeführt. Bereits vor der Kontrastmittel-injektion konnte röntgenologisch ein Längsriss im Katheter vermutet werden. Der Kontrastmittelaustritt bestätigte den Verdacht und führte zur Diagnose eines typischen

Pinch-off-Schadens des Katheters an der Durchtrittsstelle zwischen 1. Rippe und dem Schlüsselbein.

Abb. 35+36: Portkatheterdarstellung Patient Z.,  
links: Längsschlitz im Katheter von Patient Z sichtbar (Pfeil); rechts: Darstellung eines typischen Pinch-off-Schadens mit KM-Austritt an der Durchtrittsstelle zwischen 1. Rippe und Schlüsselbein

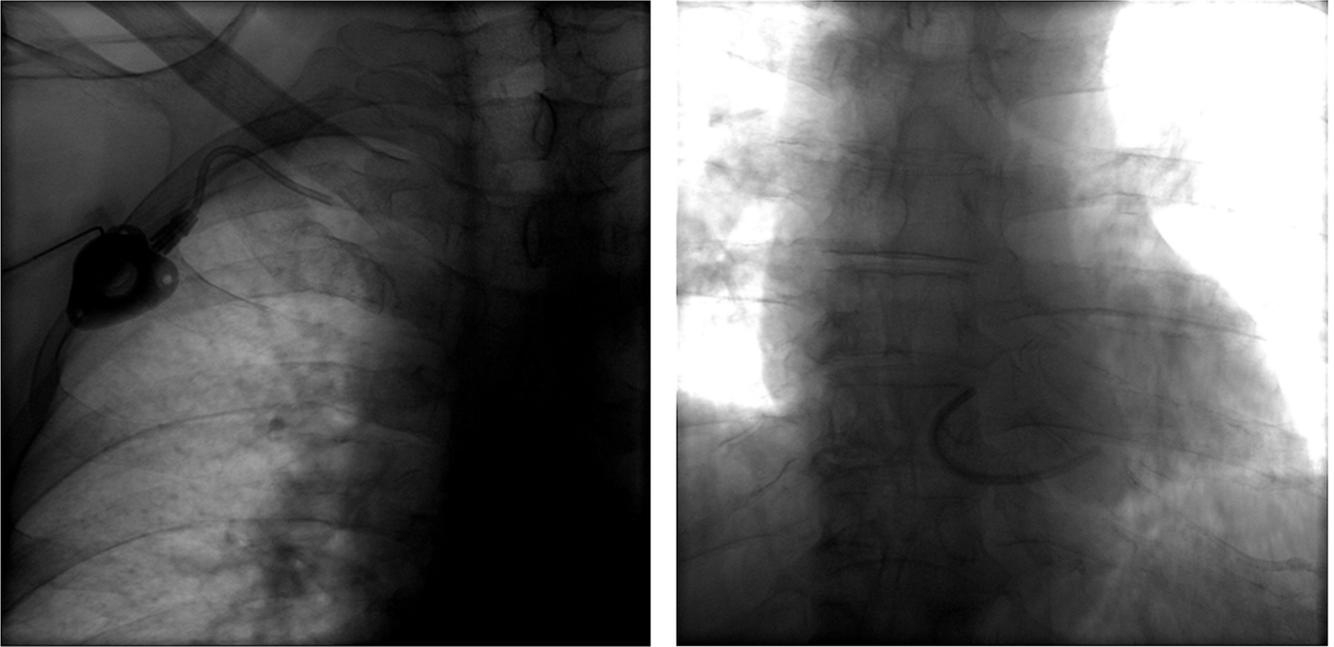
Abb. 37+38: Patient H.; links: komplette Durchtrennung des Katheters im Bereich der Durchtrittsstelle zwischen 1. Rippe und Schlüsselbein, rechts: distales Katheterfragment im rechten Vorhof

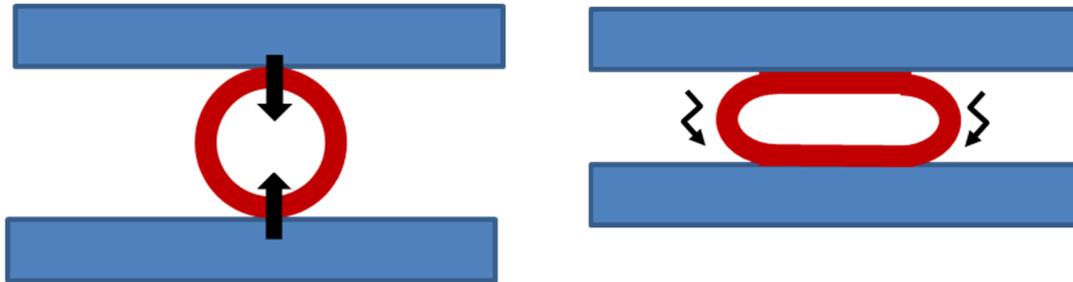
Während der Versuchsdurchführung entstanden meist 2 Längsrisse oder Materialveränderungen auf den gegenüberliegenden Seiten des Katheters (Abb. 40).

Abb. 39+40: schematische Darstellung des Katheters in den Versuchsaufbauten, links: Darstellung der Krafteinwirkung auf den Katheter, rechts: Katheter im gequetschten Zustand, Pfeile markieren Bereich des Defekts

Der erste Versuchsaufbau simulierte die Kompression zwischen Schlüsselbein und erster Rippe. Die Längsrisse der getesteten Katheter nach Versuch 1 hatten makroskopisch große Ähnlichkeiten mit den Defekten der explantierten Pinch-off-Katheter. Die Längsrisse der explantierten Katheter hatten jedoch glattere Ränder (Abb. 41+42). Eine Ballonierung des Katheters, wie sie bei allen Silikonkathetern auftrat, wurde in der Literatur auf einem Röntgenbild mit Katheterleck beschrieben (6). Diese Beobachtungen bekräftigen die Annahme, dass der erste Versuchsaufbau einen möglichen Entstehungsmechanismus simulierte.

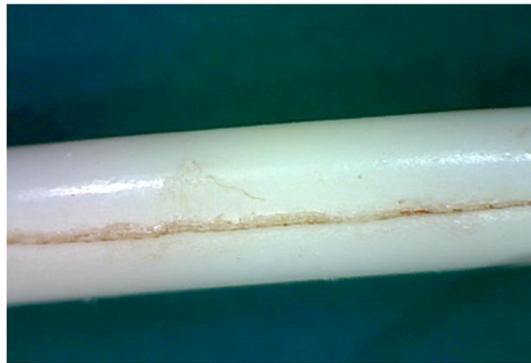
Abb. 41: Pinch-Off-Schaden, Patientin 5, Bard PowerPort isp M.R.I. 6F PU

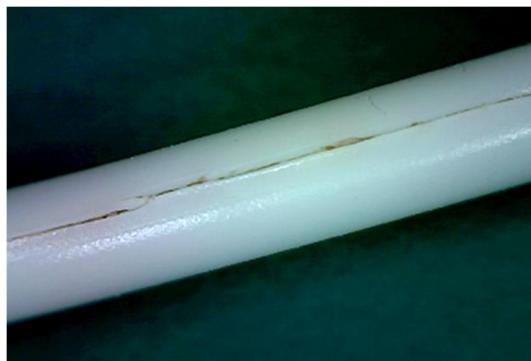
Abb.42: Pinch-Off-Schaden, Patientin 6, Bard PowerPort isp M.R.I. 6F PU

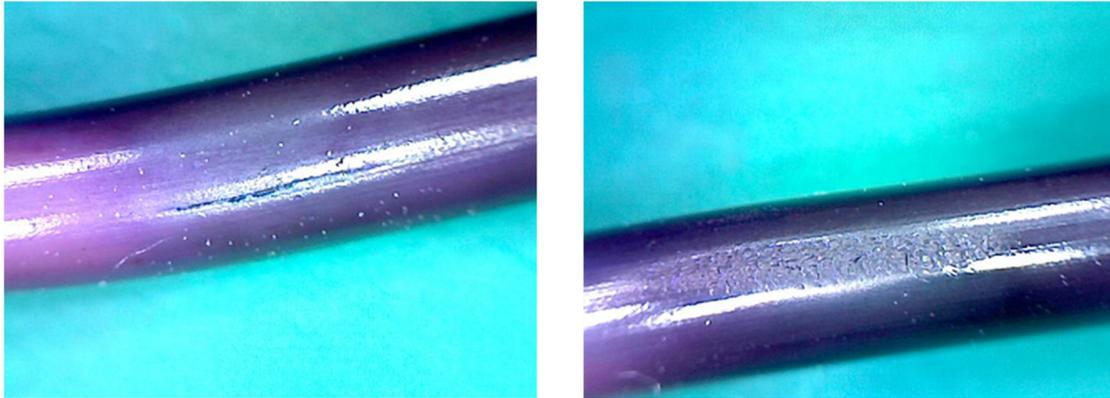
von Lasten vor. Bei einer Last von 50 kg mit 90° nach vorne gebeugtem Oberkörper beträgt die Kraft auf einen Lendenwirbel in horizontaler Richtung ca. 5400 N = 5,4 kN und in vertikaler Richtung ca. 900 N = 0,9 kN (78). Es ist kaum vorstellbar, dass ein Katheter im costoclavikulären Winkel solch großen Kompressionskräften ausgesetzt ist wie in unserem Modellversuch. Es wird deshalb vermutet, dass wie bereits in der Literatur beschrieben, nicht nur die Kompressionskraft, sondern auch Scher- und Reibungskräfte an der Schädigung der Katheter beteiligt sind (50). Neben einem Schlitzdefekt lag beim Katheter von Patientin 1 auch ein deutlicher Materialabrieb im Bereich der Pinch-off-Zone vor. Dies ist ein weiterer Hinweis dafür, dass neben Kompressionskräften auch Reibungskräfte wirken (Abb. 43+44).

Abb.43+44: Pinch-off-Schaden Patientin 1, PowerPort isp M.R.I. 8F PU, links: Schlitzdefekt, rechts: Materialabrieb
