Lichtmikroskopische Passungsanalyse
von
vollkeramischen Brücken verschiedener Systeme

Aus der Poliklinik für Zahnärztliche Prothetik
der Ludwig-Maximilians-Universität München

Dissertation
zum Erwerb des Doktorgrades der Zahnheilkunde
an der Medizinischen Fakultät der
Ludwig-Maximilians-Universität zu München

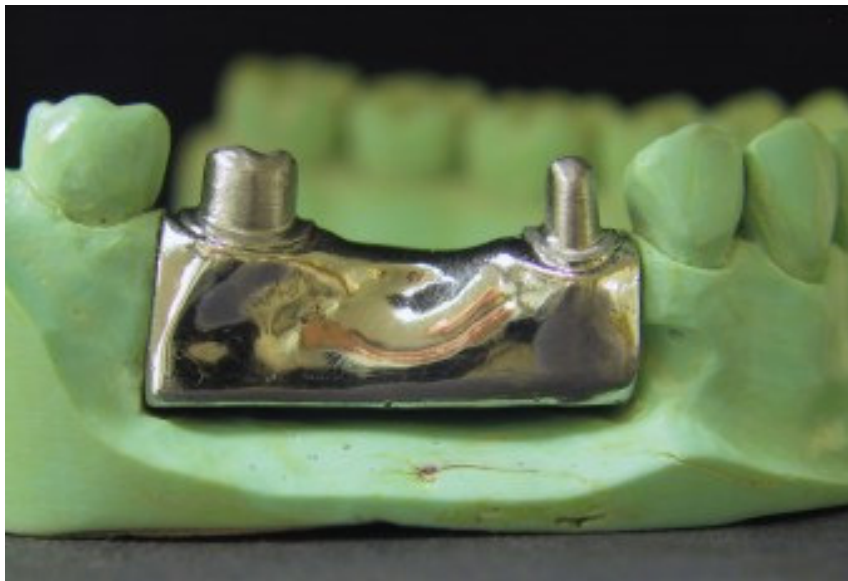
Abb. 3.2: Unterkiefermodell mit dem sog. Meister-Patienten-Segment

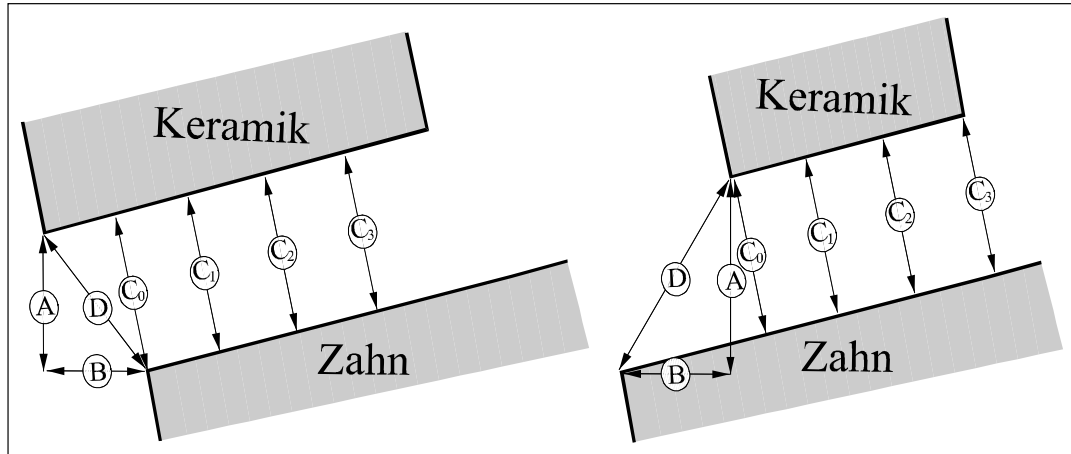
Abb. 3.5: Die Messstrecken in der Übersicht

A	Vertikale marginale Diskrepanz
B	Horizontale marginale Diskrepanz
C ₀	Marginaler Randspalt
C ₁ , C ₂ , C ₃	Interner Zementspalt im Abstand von 250 µm
D	Absolute zervikale Diskrepanz

Die Auswahl und Definition der Messstrecken erfolgte in Anlehnung an HOLMES [28]. Innerhalb einer jeden der 20 Schichten wurden sowohl der präparationsrandnahe Zementspalt, als auch der marginale Randspalt vermessen. Zusätzlich wurde der interne Zementspalt im Abstand von 250 μm ermittelt. An den vorher markierten Probenlokalisationen (die Tangente des Präparationsrandes stand senkrecht zur

Tischebene) wurden die vertikale und horizontale Diskrepanz gemessen und die daraus resultierende absolute zervikale Diskrepanz ermittelt.

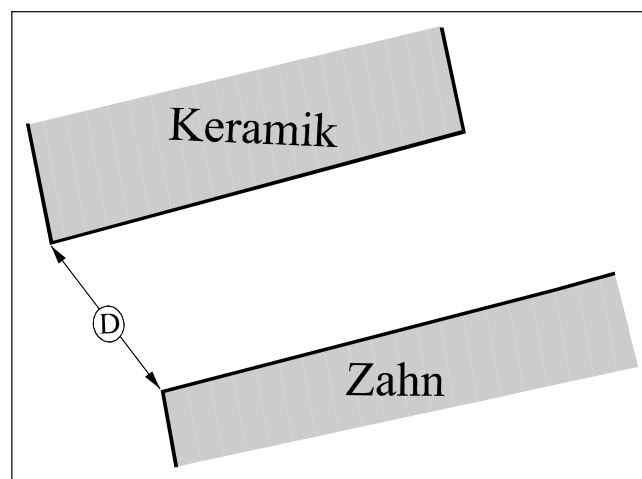
Abb. 4.1: Die absolute zervikale Diskrepanz (D)

Die absolute zervikale Diskrepanz (Strecke vom Präparations- zum äußeren Restaurationsrand) wurde sowohl im Vergleich zwischen den einzelnen Systemen, als auch innerhalb der verschiedenen Herstellungstechniken an verschiedenen Messlokalisationen ermittelt. Die genaue Strecke ist in Abb. 4.1 ersichtlich.

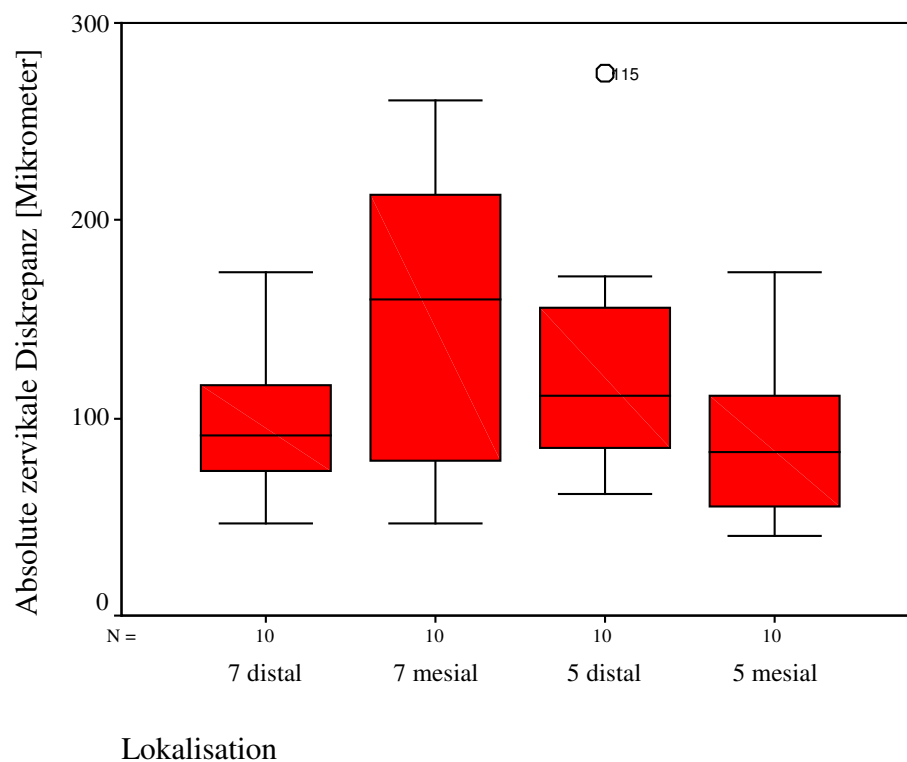
Abb. 4.4: Box-Plot-Darstellung der absoluten zervikalen Diskrepanz der In-Ceram-Schlickertechnik an den vier Messlokalisationen

Lokalisation	Mittelwert [μm]	N	Standard- abweichung	Median [μm]
7 distal	100,0404	10	42,4221	91,6572
7 mesial	151,3075	10	78,2332	159,8476
5 distal	127,8216	10	63,0186	110,8721
5 mesial	93,0387	10	46,3174	82,6563

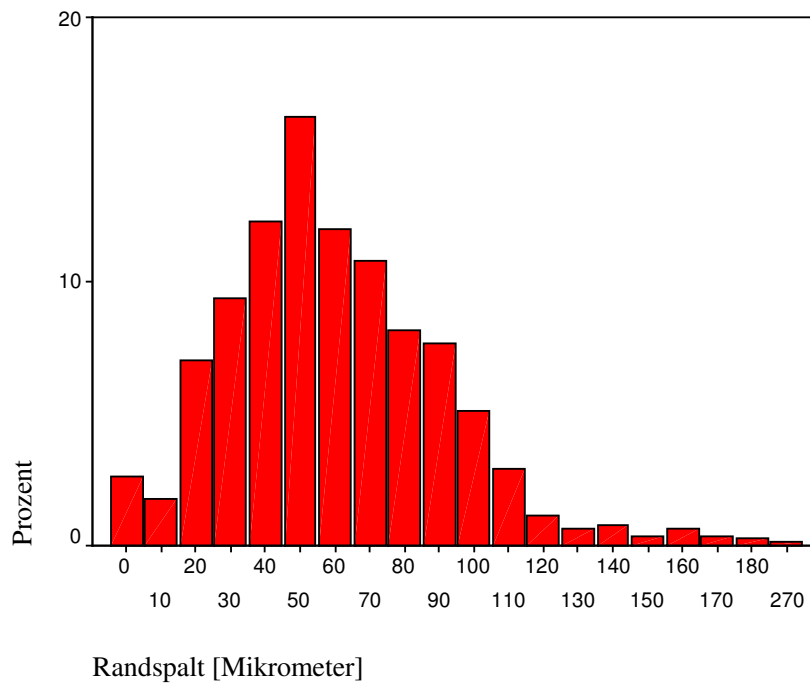
Abb. 4.10: Verteilung der Randspaltwerte für IPS Empress 2

Ähnliches Verhalten zeigt der Graph für IPS Empress 2 (siehe Abb. 4.10) und Celay (siehe Abb. 4.11). Für DCS Precident-Brücken lagen die meisten Messwerte bei 75,5 bis 95 μm . Der Graph zeigt eine relativ hohe Streuung der Messwerte. Kleinere Messwerte sind jedoch häufiger gemessen worden als dementsprechend größere. Teilweise wurden jedoch auch sehr hohe Randspalten festgestellt (siehe Abb. 4.12).

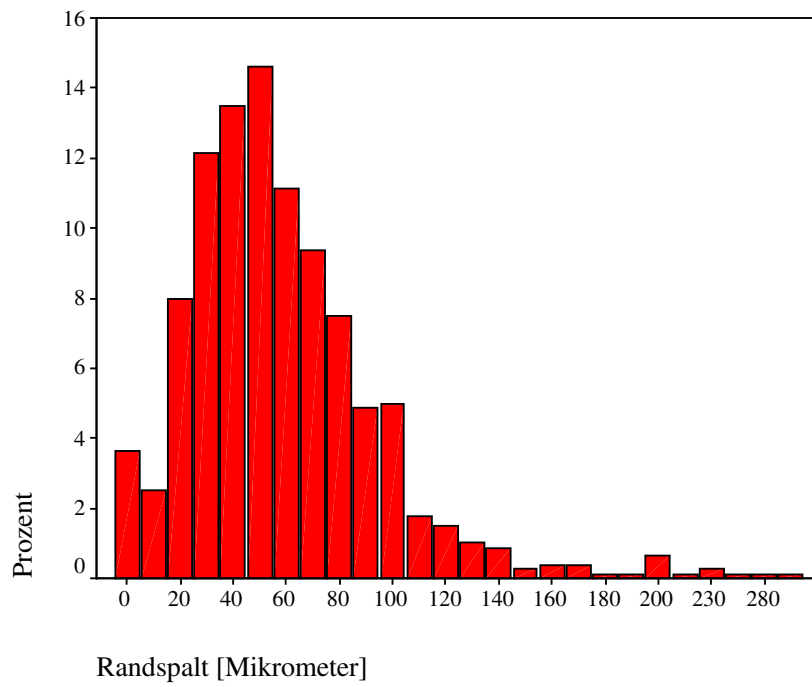
Abb. 4.11: Verteilung der Randspaltwerte für Celay

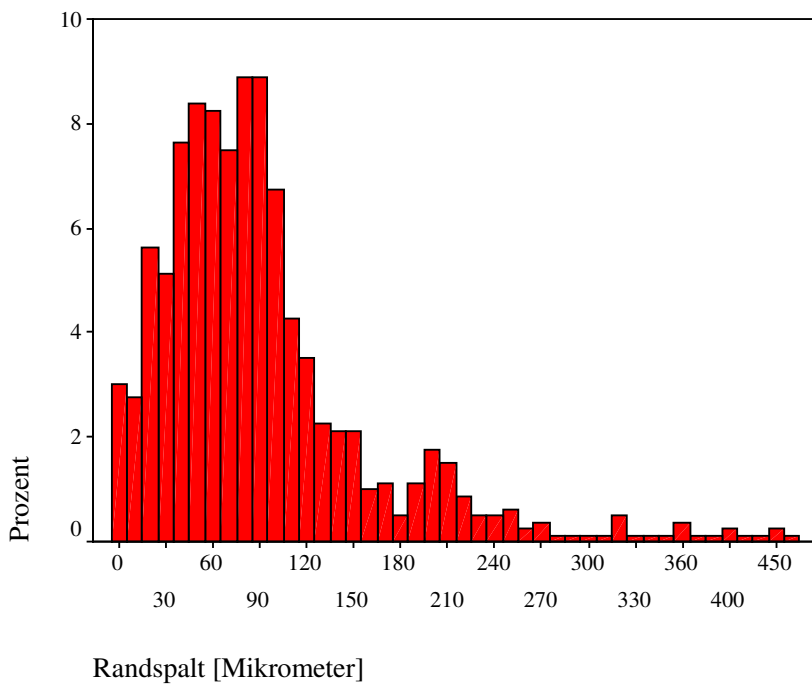
Abb. 4.12: Verteilung der Randspaltwerte für DCS President

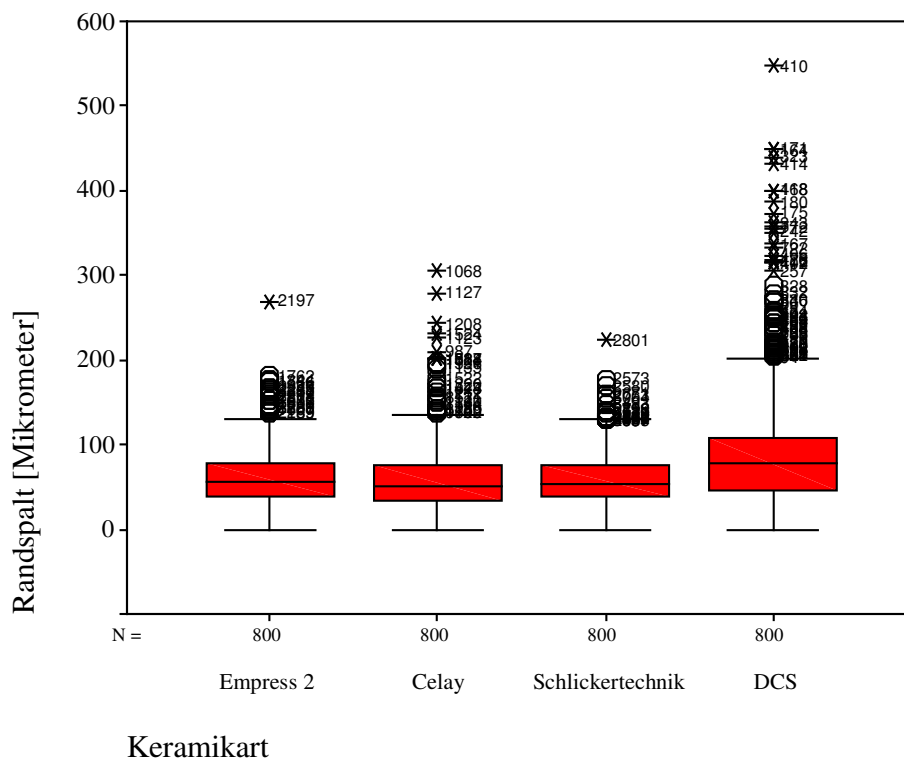
Abb. 4.13: Box-Plot-Darstellung des marginalen Randspaltes der unterschiedlichen Systeme über alle Messlokalisationen

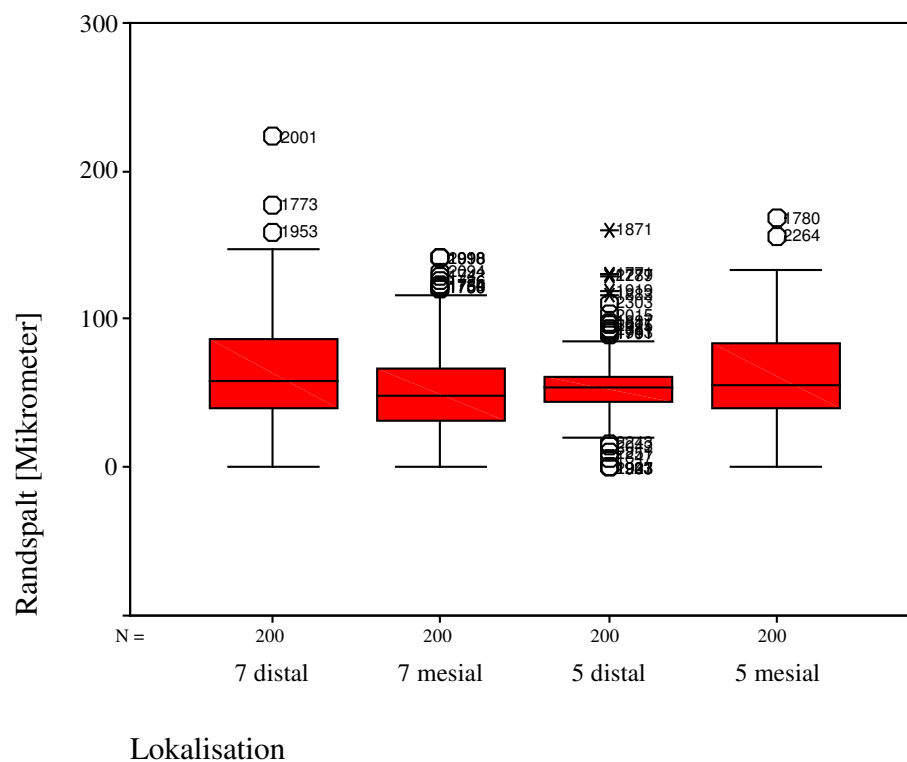
Abb. 4.15: Box-Plot-Darstellung des marginalen Randspalts der In-Ceram-Schlickertechnik an den vier Messlokalisationen

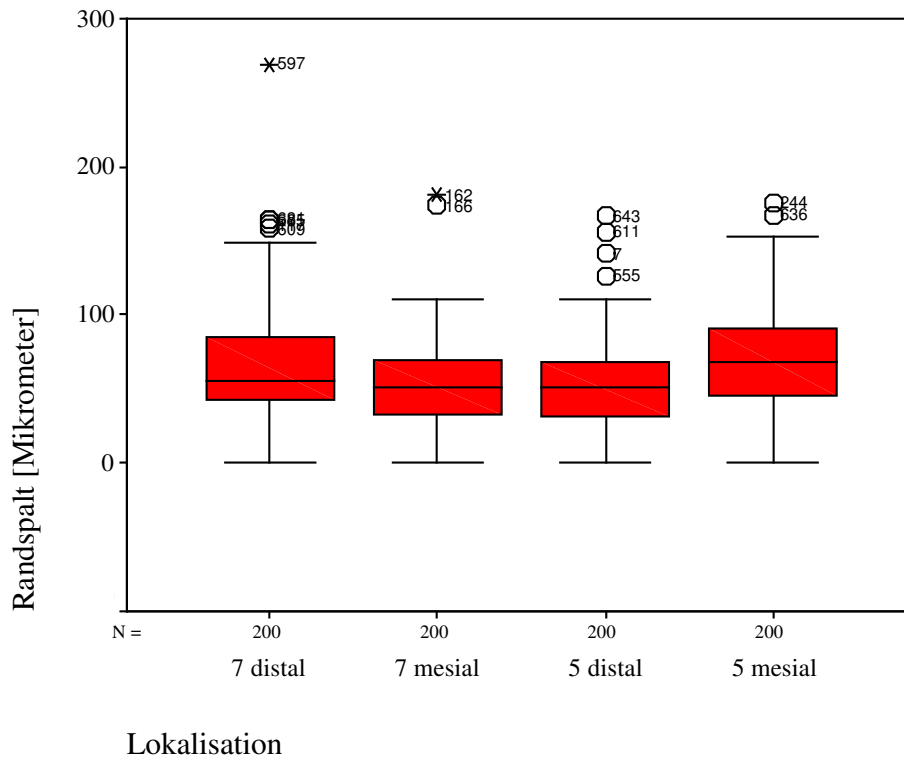
Abb. 4.16: Box-Plot-Darstellung des marginalen Randspaltes von IPS Empress 2 an den vier Messlokalisationen

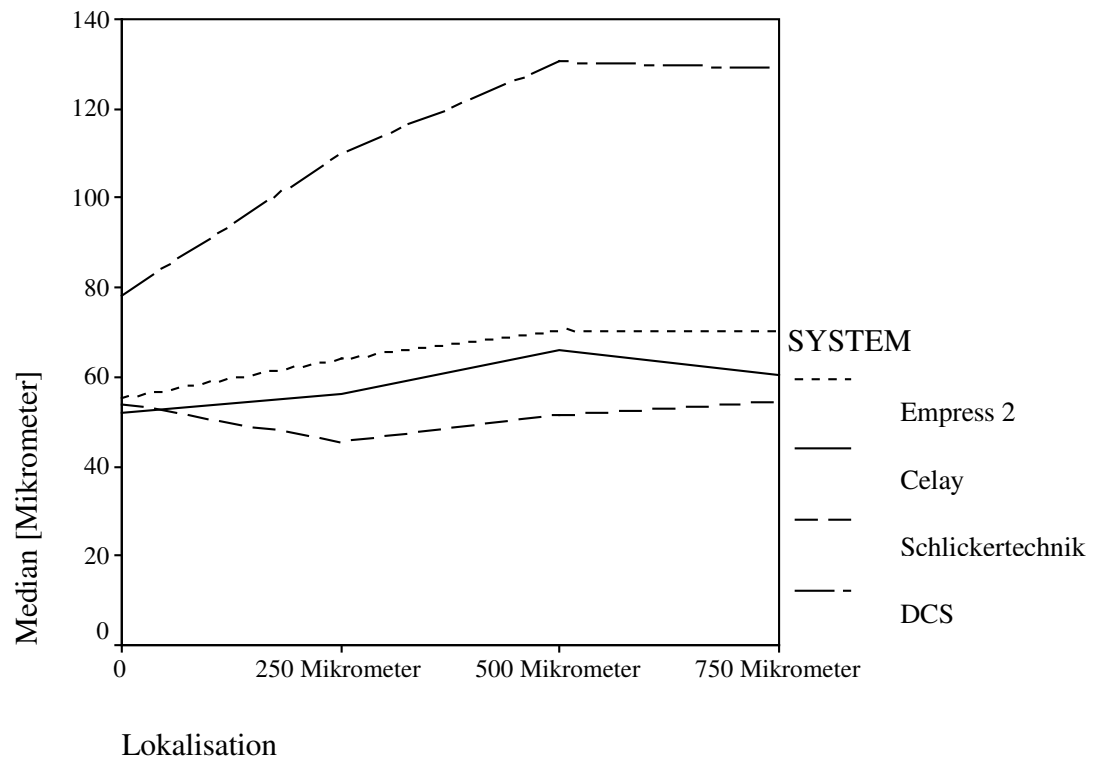
Abb. 4.20: Übersicht über die Dicke der Zementfuge der unterschiedlichen Systeme im Vergleich (mit steigendem Abstand von der Präparationsgrenze)

Tab. 4.17 zeigt nochmals die Werte für den marginalen Randspalt, Tab. 4.18, 4.19 und 4.20 die inneren Zementspalten, jeweils im Abstand von 250 μm . Der Graph (Abb. 4.20) gibt die Zementspaltbreiten der unterschiedlichen Systeme wieder. Dabei steigt bei DCS Precident die Kurve stark an, was bedeutet, dass mit zunehmendem Abstand von der Kronenaußenseite der Zementspalt kontinuierlich größer wird. Bei den Systemen IPS Empress 2 und Celay steigt sie vergleichsweise gering an. Der Graph sinkt bei der In-Ceram-Schlickertechnik nach 250 μm etwas ab, steigt dann wieder nahe zum Anfangswert an. Die Abb. 4.21 bis 4.24 geben diesen Sachverhalt wieder. Zur besseren Erkennung wurden hierzu der Verlauf des Probenstumpfes und des zervikalen Kronenverlaufs gestrichelt dargestellt.

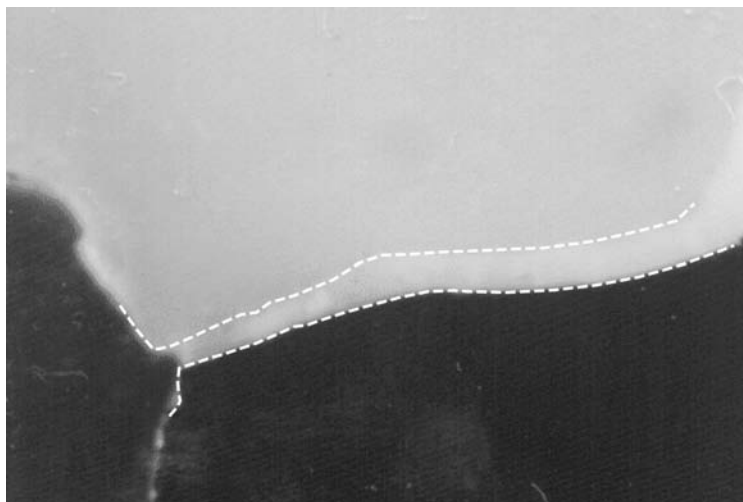
Abb. 4.22: Zementfuge einer IPS Empress-Brücke (Vergrößerung: 30-fach)

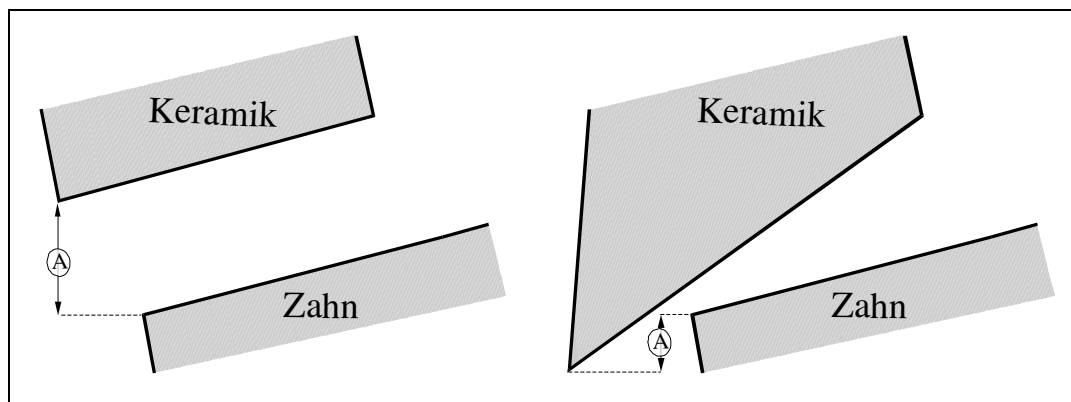
Abb. 4.26: Vertikale marginale Diskrepanz (A), mit vertikaler Unterkonturierung (links) und Überkonturierung (rechts)

Die Messstrecke ist in Abb. 4.26 ersichtlich. Die vertikale marginale Diskrepanz verläuft parallel zur Zahnachse vom äußeren Restaurationsrand bis zum Lot vom Präparationsrand auf die Zahnachse. Ist eine Restauration in der Vertikalen kürzer wie der Stumpf, spricht man von einer Unterkonturierung (siehe Abb. 4.26/links). Übertagt eine Restauration in der Vertikalen den Präparationsrand, zeigt diese gleichzeitig in der Horizontalen eine Überkonturierung (siehe Abb. 4.26/rechts).
