Aus der Medizinischen Klinik und Poliklinik I – Großhadern
der Ludwig-Maximilians-Universität München

**Transvenöse Pace–Sense–Sonden bei Patienten mit
implantierbarem Kardioverter–Defibrillator:
Häufigkeit von Sondendefekten im Langzeitverlauf**

Dissertation

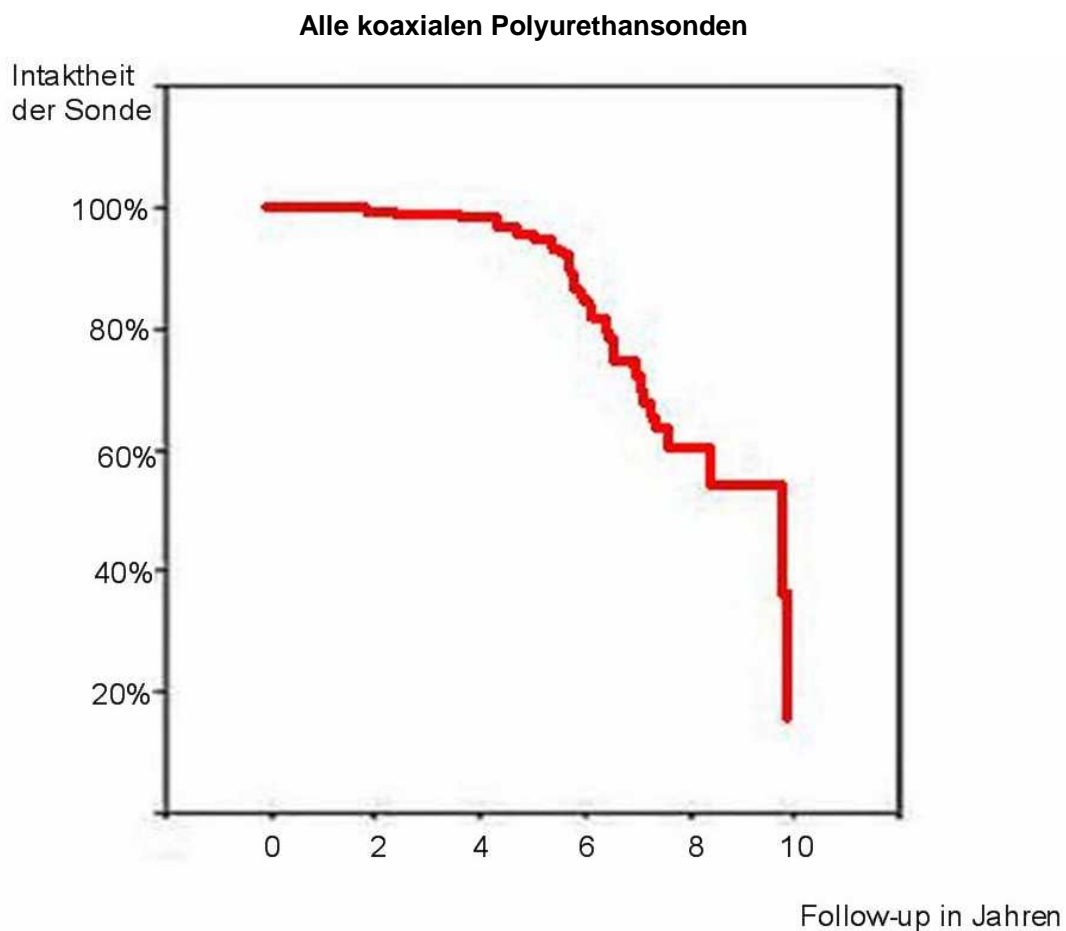
In der gesamten Gruppe der koaxialen Polyurethansonden trat bei 31 von 261 Patienten (12%) nach einer mittleren Follow-up Zeit von $6,0 \pm 1,8$ Jahren ein Sondendefekt auf. Nach vier Jahren waren noch 98% der Sonden ohne Defekt sind, nach 8 Jahren sank dieser Wert auf 62% (Abb 25).

Der früheste Zeitpunkt eines Sondendefekts war nach 1,9 Jahren, der späteste Sondendefekt zeigte sich nach 9,8 Jahren.

Abbildung 25 zeigt die Kaplan-Meier-Kurve der koaxialen Polyurethansonden.

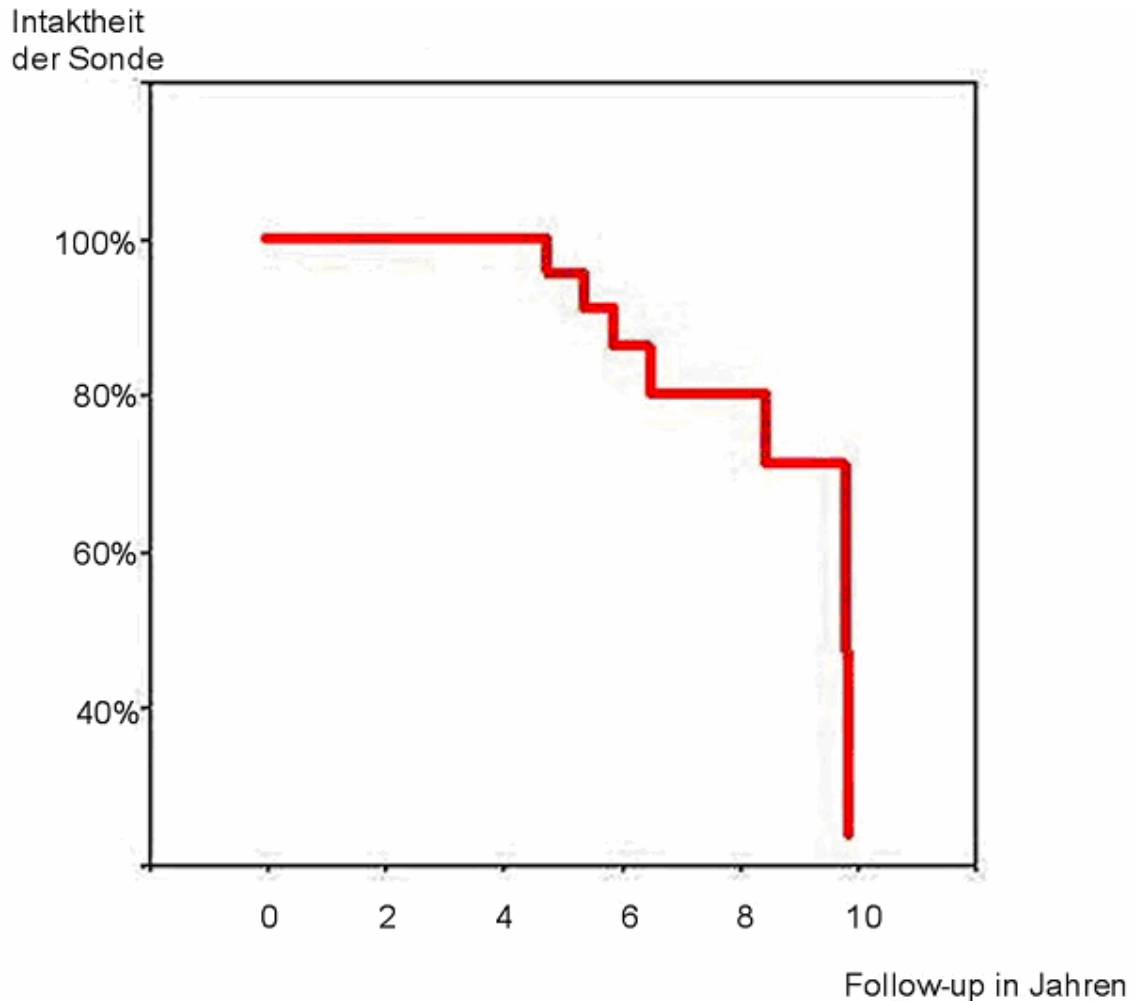
Koaxiale Polyurethansonden - Sondentyp 6884/6966

Bei 7 von 70 Patienten (10%) mit abdomineller Aggregatlage und Sondentyp 6884/6966 wurde nach einer mittleren Follow-up Zeit von $7,2 \pm 2,1$ Jahren ein Sondendefekt diagnostiziert, wobei sich die Zeitspanne bis zum Auftreten eines Sondendefekts von 4,7 bis 9,8 Jahre erstreckte. Nach 4 Jahren war noch von keine der Sonden defekt, nach acht Jahren wiesen noch 80% der Sonden eine regelrechte Funktion auf (Abb. 26).

Abbildung 26 zeigt die Kaplan-Meier-Kurve der Sondentypen 6884/6966 mit abdomineller Aggregatlage.

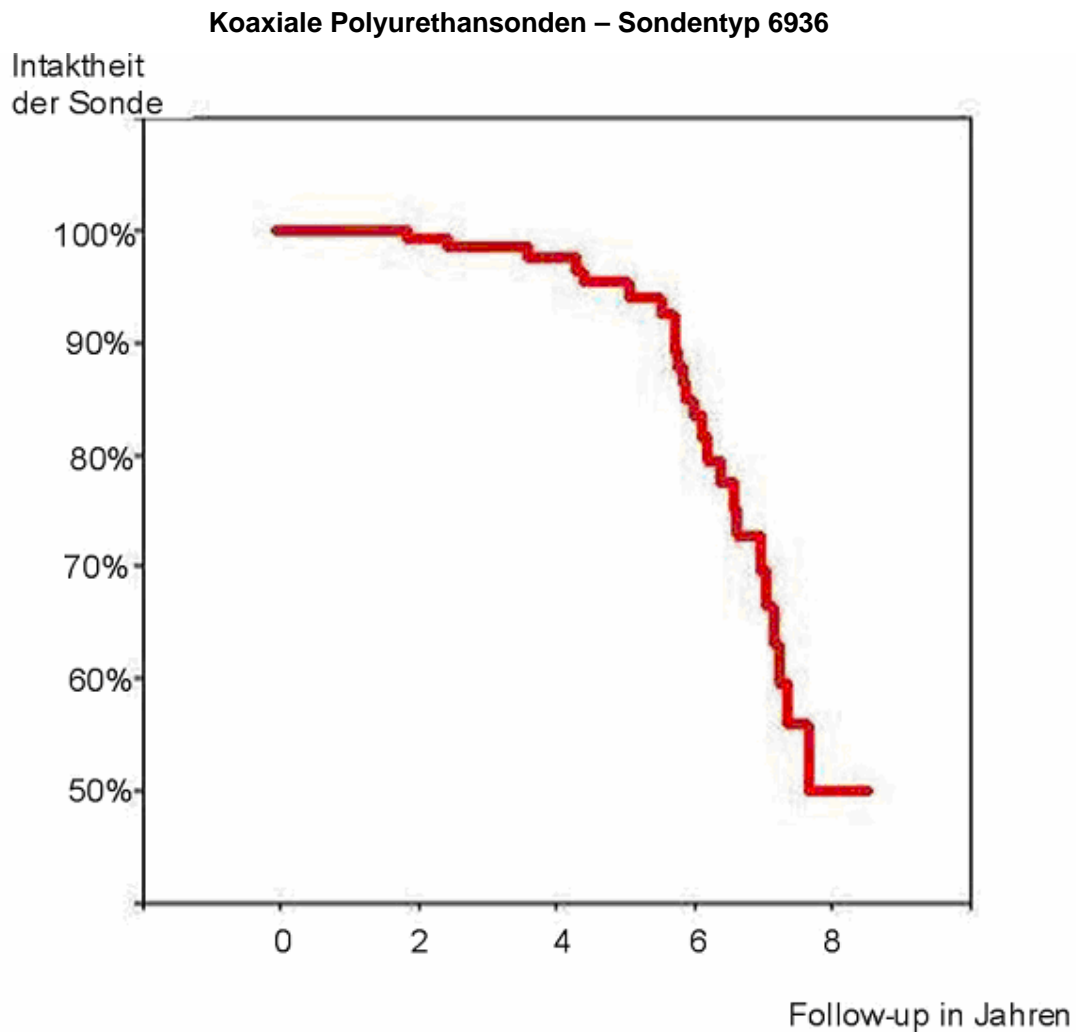
Koaxiale Polyurethansonden - Sondentyp 6936 - pectorale Implantation

Bei 24 von insgesamt 191 Patienten (13%) wurde nach einer mittleren Follow-up Zeit von $5,7 \pm 1,5$ Jahren ein Sondendefekt diagnostiziert. Die Zeit bis zum Eintritt des Sondendefekts erstreckte sich von 1,9 bis 7,6 Jahren.

Nach vier Jahren betrug der Anteil der intakten Sonden noch 97% und sank auf 50% nach einer Nachbeobachtungszeit von 8 Jahren. Eine deutliche Zunahme der Inzidenz der Sondendefekte ist nach einer Follow-up Zeit von 4 Jahren zu beobachten (Abb. 27).

Abbildung 27 zeigt die Kaplan-Meier-Kurve des Sondentyps 6936 mit pectoraler Aggregatlage.

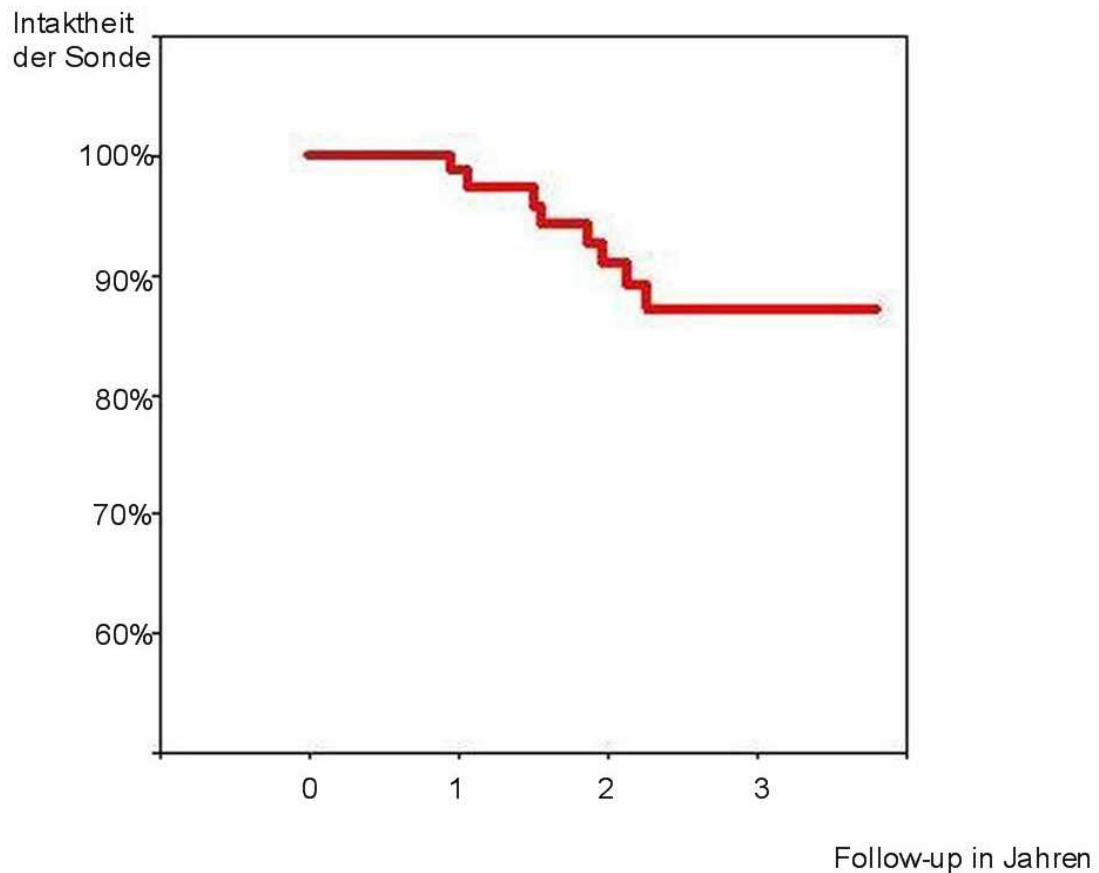
Multilumen Silikonsonden – Sondentyp 6943

Von insgesamt 118 Patienten mit diesem Sondentyp wurde bei 8 Patienten (7%) nach einer Follow-up Zeit von $1,7 \pm 0,5$ (0,9-2,3) Jahren ein Sondendefekt beobachtet. Die Nachbeobachtungszeit dieses Sondentyps war mit $1,6 \pm 1,0$ (0,1-3,8) Jahren deutlich kürzer als die der Sondenmodelle 6884/6966 mit $4,1 \pm 3,0$ (0,2-10,0) bzw. $4,0 \pm$ (0,1-8,5) Jahren bei Modell 6936. Aufgrund der begrenzten Nachbeobachtungsdauer dieses Sondentyps lassen sich noch keine Aussagen über Langzeit Follow-up Daten nach 4 bzw. 8 Jahren treffen (Abb. 28).

Abbildung 28 zeigt die Kaplan-Meier-Kurve des Sondentyps 6943 mit pektoraler Aggregatlage.

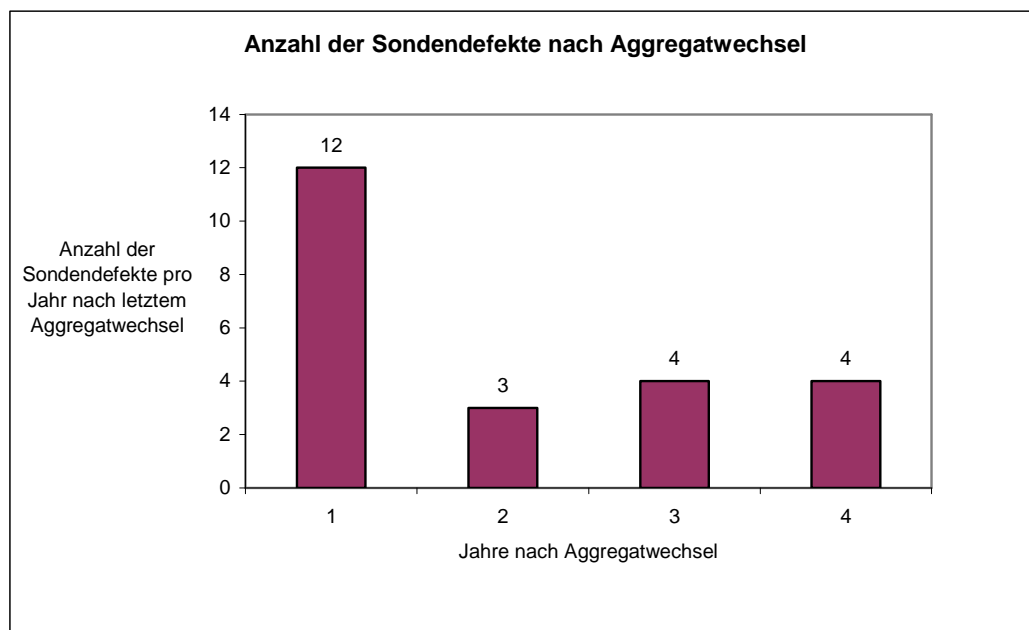
Die Sondendefekte wurden im Mittel $1,4 \pm 1,2$ Jahre nach dem letzten Aggregatwechsel diagnostiziert. Der früheste Zeitpunkt eines Sondendefekts nach Aggregatwechsel war bereits am darauf folgenden Tag, die maximale Sondenlaufzeit nach Wechsel betrug 3,8 Jahre.

Dabei war die Häufigkeit der Sondendefekte im ersten Jahr nach Aggregatwechsel auffallend hoch. 12 von 25 Patienten (48%) mit vorausgegangenem Aggregatwechsel erlitten den Sondendefekt im ersten Jahr nach dem operativen Eingriff (Abb. 32).

Abbildung 32 zeigt die kumulative Verteilung der Sondendefekte nach Jahren nach dem letzten Aggregatwechsel.

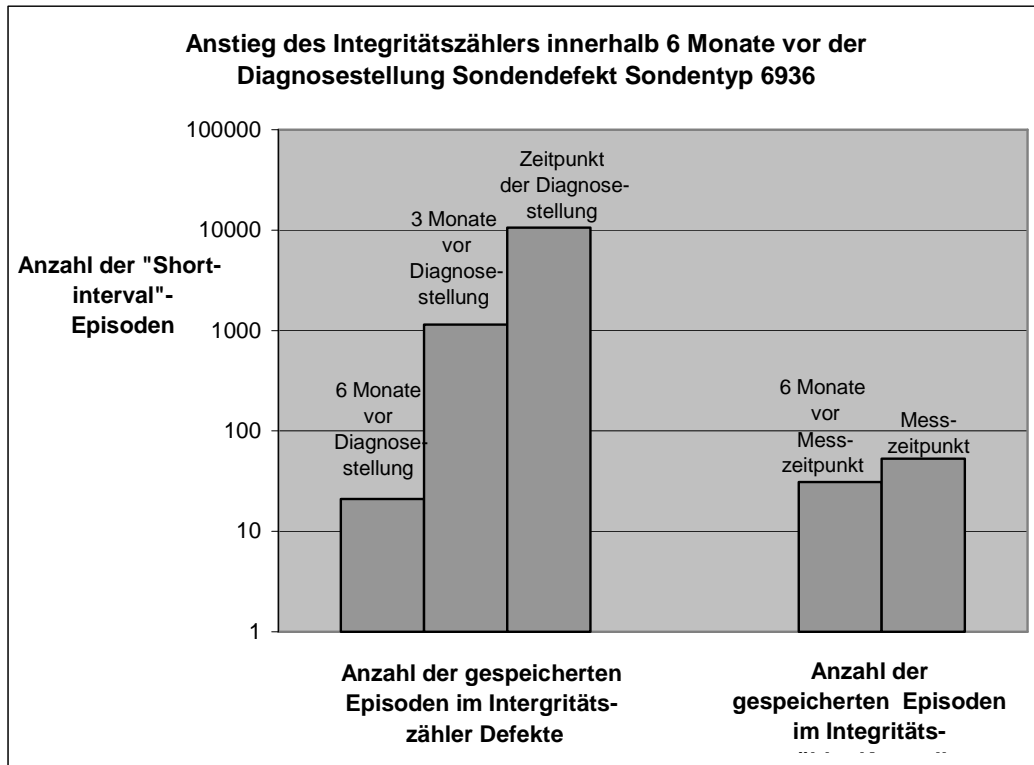
In der Kontrollgruppe stieg die Anzahl der „Short-interval“-Episoden im Zeitraum von 6 Monaten von anfangs 31 ± 48 auf 53 ± 92 . Der Wert 3 Monate vor dem Messzeitpunkt konnte nicht ermittelt werden, da alle Patienten der Kontrollgruppe in einem halbjährlichen Rhythmus zum Follow-up einbestellt waren (Abb. 43).

Relativ zum Ausgangswert betrug der Anstieg in der Kontrollgruppe bei keinem Patienten mehr als 100% (maximal 87%). Dieser Wert wurde von allen defekten Sonden weit überschritten. Für das Kriterium „Anstieg um 100% innerhalb von 6 Monaten gilt als Sondendefekt“ ergibt sich eine Spezifität sowie eine Sensitivität von je 100%. Dies scheint demnach ein geeigneter Grenzwert zu sein, defekte Sonden frühzeitig zu erkennen.

Abbildung 43 zeigt jeweils den Anstieg der „Short-interval“-Episoden im Integritätszähler 6 und 3 Monate vor dem Sondendefekt und zum Zeitpunkt der Diagnose Sondendefekt in der Gruppe mit Defekt der Sonde 6936 und in der Kontrollgruppe. Die y-Achse wurde logarithmisch skaliert.

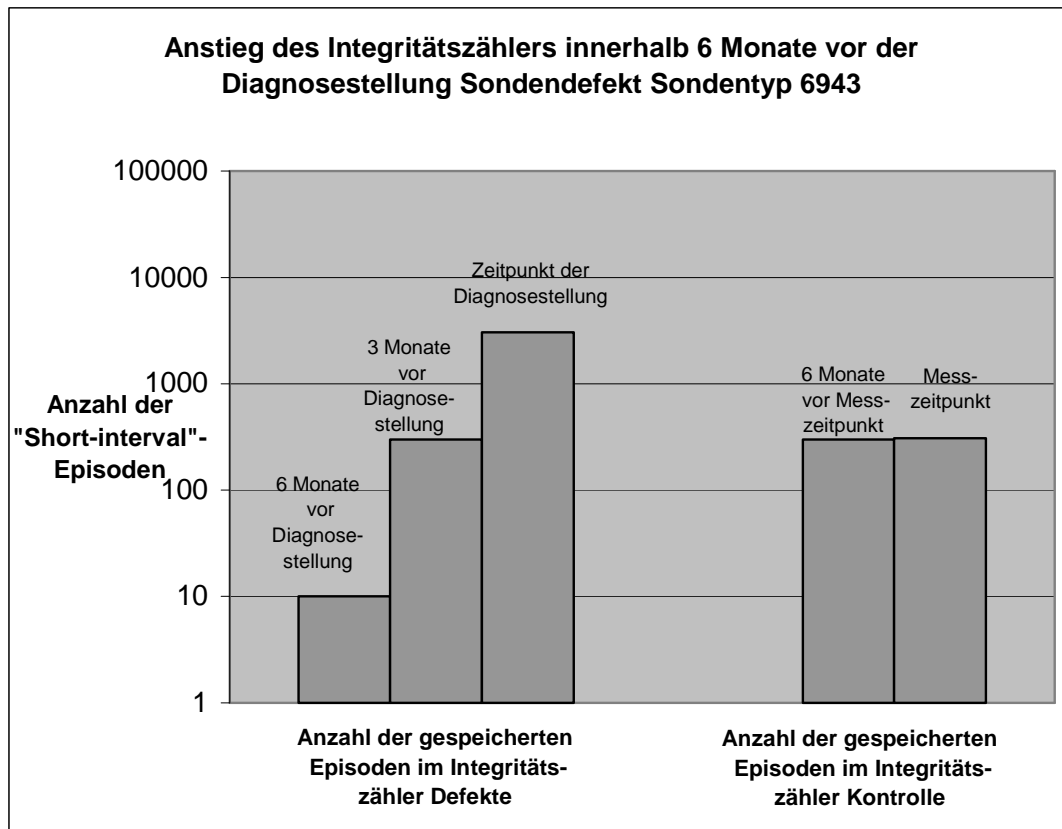
In der Kontrollgruppe stieg im Zeitraum von 6 Monaten die Summe der „Short-interval“-Episoden von 298 ± 582 auf einen Wert von 308 ± 577 , was einem Anstieg um 4% entspricht (Abb. 44). Der Wert 3 Monate vor dem Messzeitpunkt konnte nicht ermittelt werden, da alle Patienten der Kontrollgruppe in einem halbjährlichen Rhythmus zum Follow-up einbestellt wurden.

innerhalb von 6 Monaten in der Kontrollgruppe beträgt eine Steigerung auf den 10-fachen Wert. Dieser Wert wird von allen defekten Sonden weit überschritten. Der geringste Anstieg bei den defekten Sonden betrug einen Anstieg auf den 40-fachen Wert. Die übrigen Daten der Kontrollgruppe, deren Anstieg jeweils nur im Prozentbereich liegt, lassen jedoch einen möglichen Grenzwert sehr viel niedriger vermuten.

Abbildung 44 zeigt den Anstieg der „Short-interval“-Episoden im Integritätszähler 6 und 3 Monate vor dem Sondendefekt und zum Zeitpunkt der Diagnose Sondendefekt in der Gruppe mit Defekt der Sonde 6943 und in der Kontrollgruppe. Die y-Achse wurde logarithmisch skaliert.
