**Reparatur methacrylatbasierter dentaler
Restaurationskomposite unter Einsatz von
Schallaktivierung**

Dissertation

Marie-Thérèse Oberthür

2014

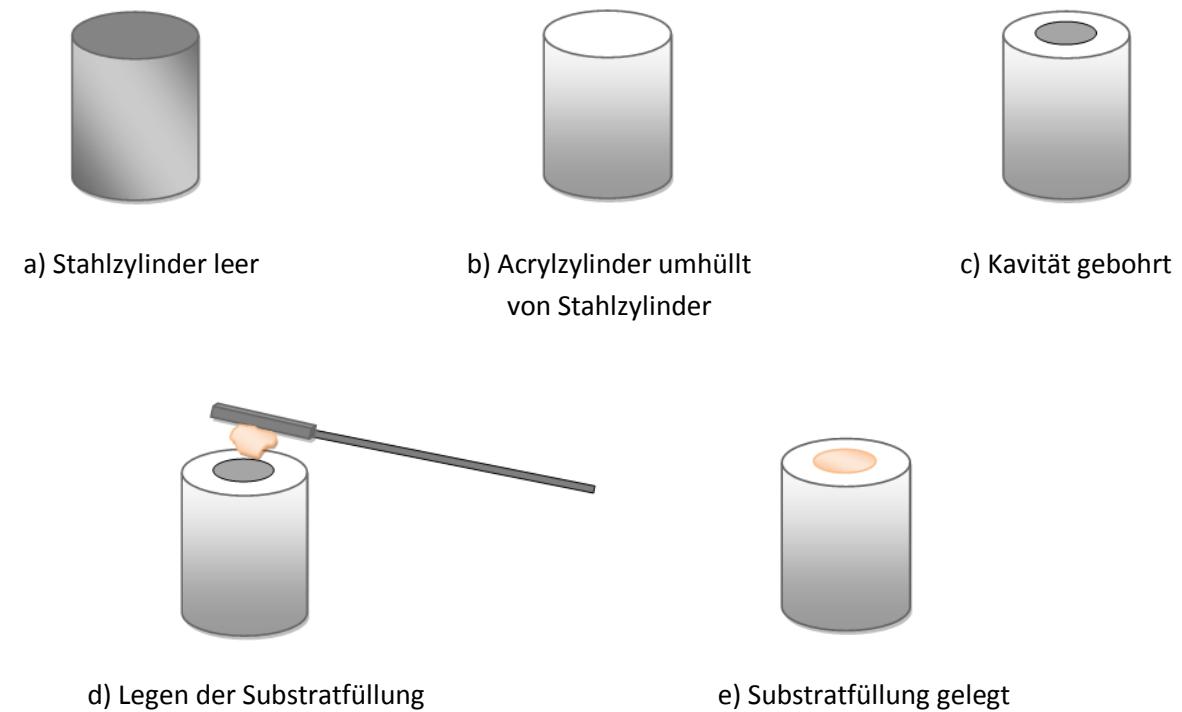
Abbildung 1: Herstellung der Substratfüllung

Lichtintensität von 1435 mW/cm^2 polymerisiert. Die Lampe wurde senkrecht und ohne Abstand zur Füllungsoberfläche positioniert. Die Leistung der Lampe wurde regelmäßig überprüft sowie der Lichtleiter nach jedem Gebrauch nach Verunreinigungen untersucht und gegebenenfalls gesäubert.

Bei dem Komposit SonicFill (Kerr, Orange, USA) wurde die Kavität mithilfe des SonicFill-Handstücks (KaVo, Biberach, Deutschland) auf Stufe 1 direkt gefüllt, bei den Kompositen Clearfil Majesty Esthetic, Clearfil Majesty Posterior und Estelite Sigma Quick wurden Handinstrumente zum Füllen verwendet. Grandioso Flow wurde mithilfe der zugehörigen Applikationsspritze eingebracht. Kanülen für Grandioso Flow wurden nach jeder Benutzung ausgewechselt und Edelstahl-Handinstrumente gründlich von Rückständen gereinigt. Anschließend erfolgte eine zweimonatige Lagerung in bidestilliertem Wasser bei 37°C , welches alle zwei Wochen erneuert wurde.

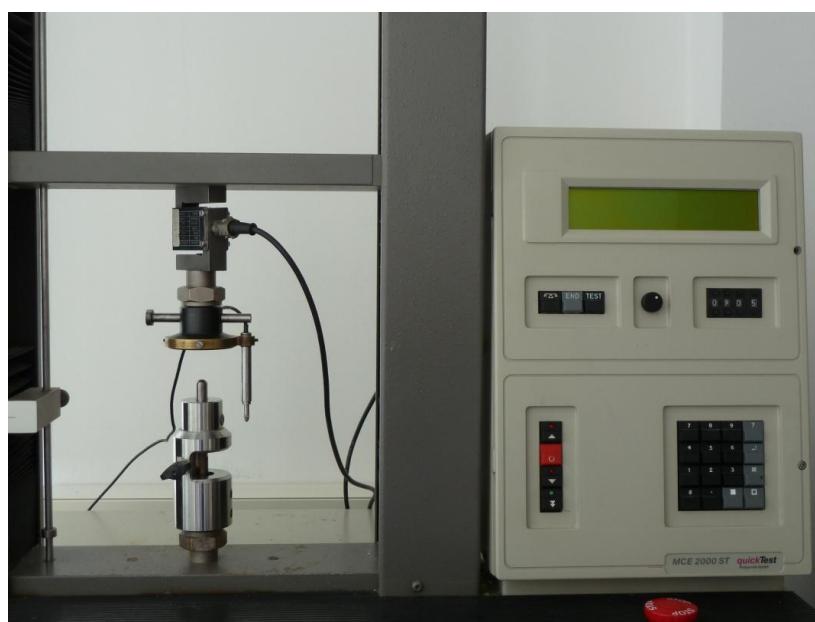
Abbildung 4: Universalprüfmaschine

Dafür wurden die Proben beziehungsweise die Prüfkörper einzeln in der Einspannvorrichtung befestigt. Dann wurde der Scherstempel mit integrierter Kraftmessung mit einer konstanten Vorschubgeschwindigkeit von 0,5 mm/min gegen den Prüfkörper gefahren. Bis zum Erreichen der Bruchlast stieg somit die Kraft kontinuierlich an, bis es zur Abscherung des aufgebrachten Zylinders von der Substratfüllung kam.

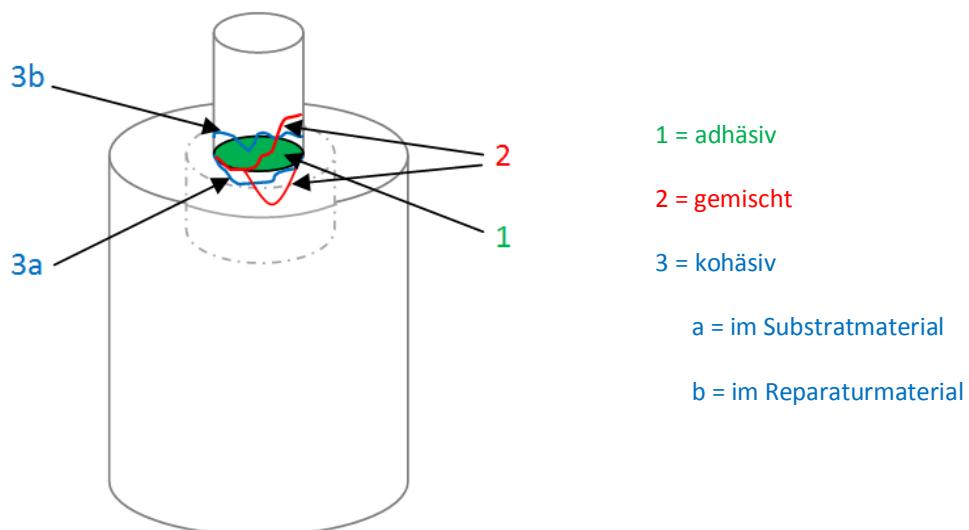
Abbildung 5: Mögliche Bruchverläufe und deren Klassifikationen

Bei Betrachtung der Bruchflächen erfolgte folgende Differenzierung der Bruchmodi:

Gemischte Fraktur – adhäsive und kohäsive Fraktur

Nach der vereinfachten Klassifikation der Arbeitsgruppe von *Gregory et al.* wird zwischen adhäsiven, kohäsiven und gemischt adhäsiv-kohäsiven Brüchen unterschieden (Gregory & Moss 1990). Es ist möglich, die kohäsiven und gemischten Brüche weiter danach zu unterteilen, ob der kohäsive Bruch (-Anteil) sich im Substrat- oder Reparaturmaterial befindet oder durch beide Materialschichten verläuft. Aufgrund der geringen Anzahl an kohäsiven Brüchen innerhalb der Reparaturgruppen wurde hier zugunsten der Übersichtlichkeit auf eine solche Differenzierung verzichtet.

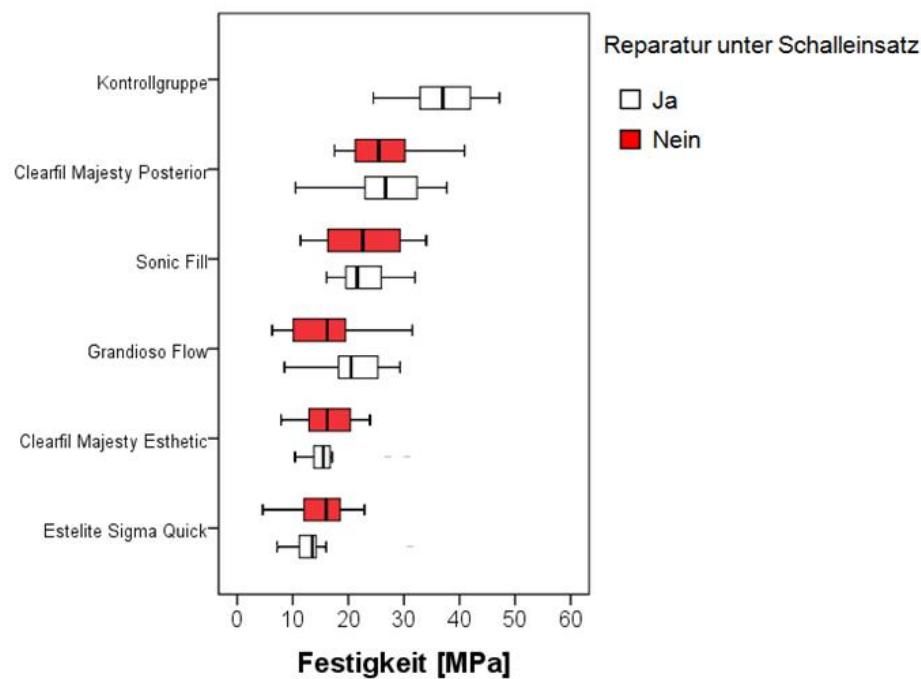
Abbildung 6: Grandioso Flow als Substratmaterial: Verteilung der gemessenen Haftfestigkeitswerte bei verschiedenen Reparaturmaterialien und –methoden

Die folgenden Grafiken geben einen Überblick über die Verteilung der kohäsiven Werte der Kontrollgruppen und der gemessenen Festigkeitswerte aller Kombinationen bezogen auf die Substratmaterialien. Es wird ersichtlich, dass Clearfil Majesty Posterior bei allen Substratmaterialien als Reparaturmaterial die höchsten Haftfestigkeitswerte erreichte. Es zeigte sich bei diesem Material allerdings eine sehr hohe Spannbreite an Messwerten. Estelite

Sigma Quick erzielte als Reparaturmaterial bei allen Substraten die kleinsten Messwerte, außer wenn es selbst als Füllungsmaterial diente. In letzterem Fall schnitt die schallaktivierte Reparatur mit Clearfil Majesty Esthetic am schlechtesten ab.

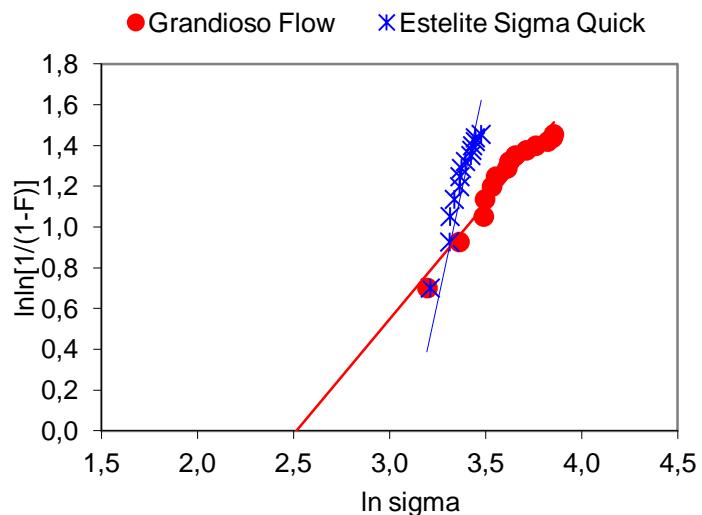
Abbildung 11: Weibull-Verteilung der positiven Kontrollgruppen von Grandioso Flow und Estelite Sigma Quick

Die zuverlässigsten Haftfestigkeitswerte konnten mit den inkrementellen Proben der Kontrollgruppen erreicht werden. Als am zuverlässigsten erwies sich dabei das Material Estelite Sigma Quick, an letzter Stelle innerhalb der Kontrollgruppen rangierte Grandioso Flow (siehe Abbildung 11). Unter den „reparierten“ Gruppen präsentierte sich Estelite Sigma Quick als Substratfüllung, repariert mit SonicFill ohne Verwendung von Schall, als zuverlässigste Kombination. Die unzuverlässigste Kombination beinhaltete ebenfalls Estelite Sigma Quick als Substratmaterial, wenn es mit Clearfil Majesty Esthetic auf herkömmliche Weise repariert wurde. Wie aus Abbildung 12 ersichtlich wird, weist diese Kombination auch eine sehr hohe Streuung der Werte auf. Bei Betrachtung der einzelnen Komposite getrennt nach deren Einsatz als Substrat- oder Reparaturmaterial lässt sich erkennen, dass Clearfil Majesty Posterior das zuverlässigste Substratmaterial war, während sich SonicFill unter konventioneller Verarbeitung als zuverlässigstes Reparaturmaterial erwies. Als am unzuverlässigsten zeigten sich Grandioso Flow, knapp gefolgt von SonicFill, als

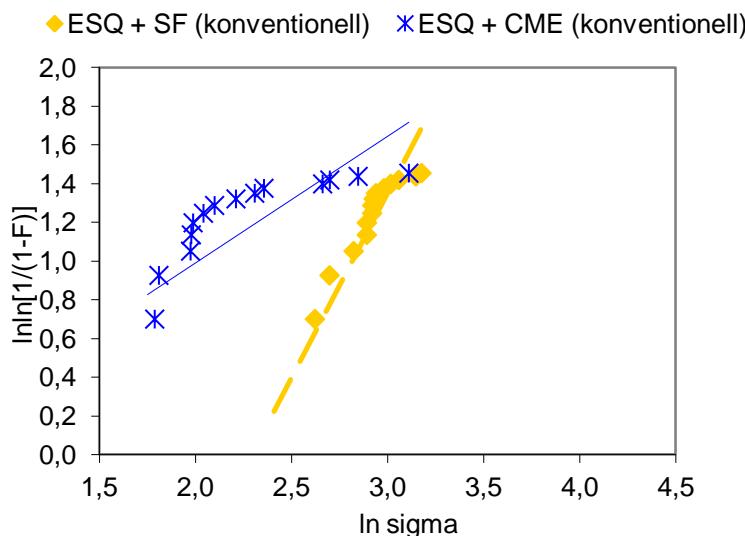
Abbildung 12: Weibull-Verteilung der Kombinationen von Estelite Sigma Quick (ESQ), konventionell repariert mit SonicFill (SF) (hohe Zuverlässigkeit) und Estelite Sigma Quick, konventionell repariert mit Clearfil Majesty Esthetic (CME) (geringe Zuverlässigkeit)

Substratmaterialien und Grandioso Flow als Reparaturmaterial. Letzteres erwies sich bei der Verarbeitung unter Schallaktivierung als etwas zuverlässiger als unter konventioneller Verarbeitung.

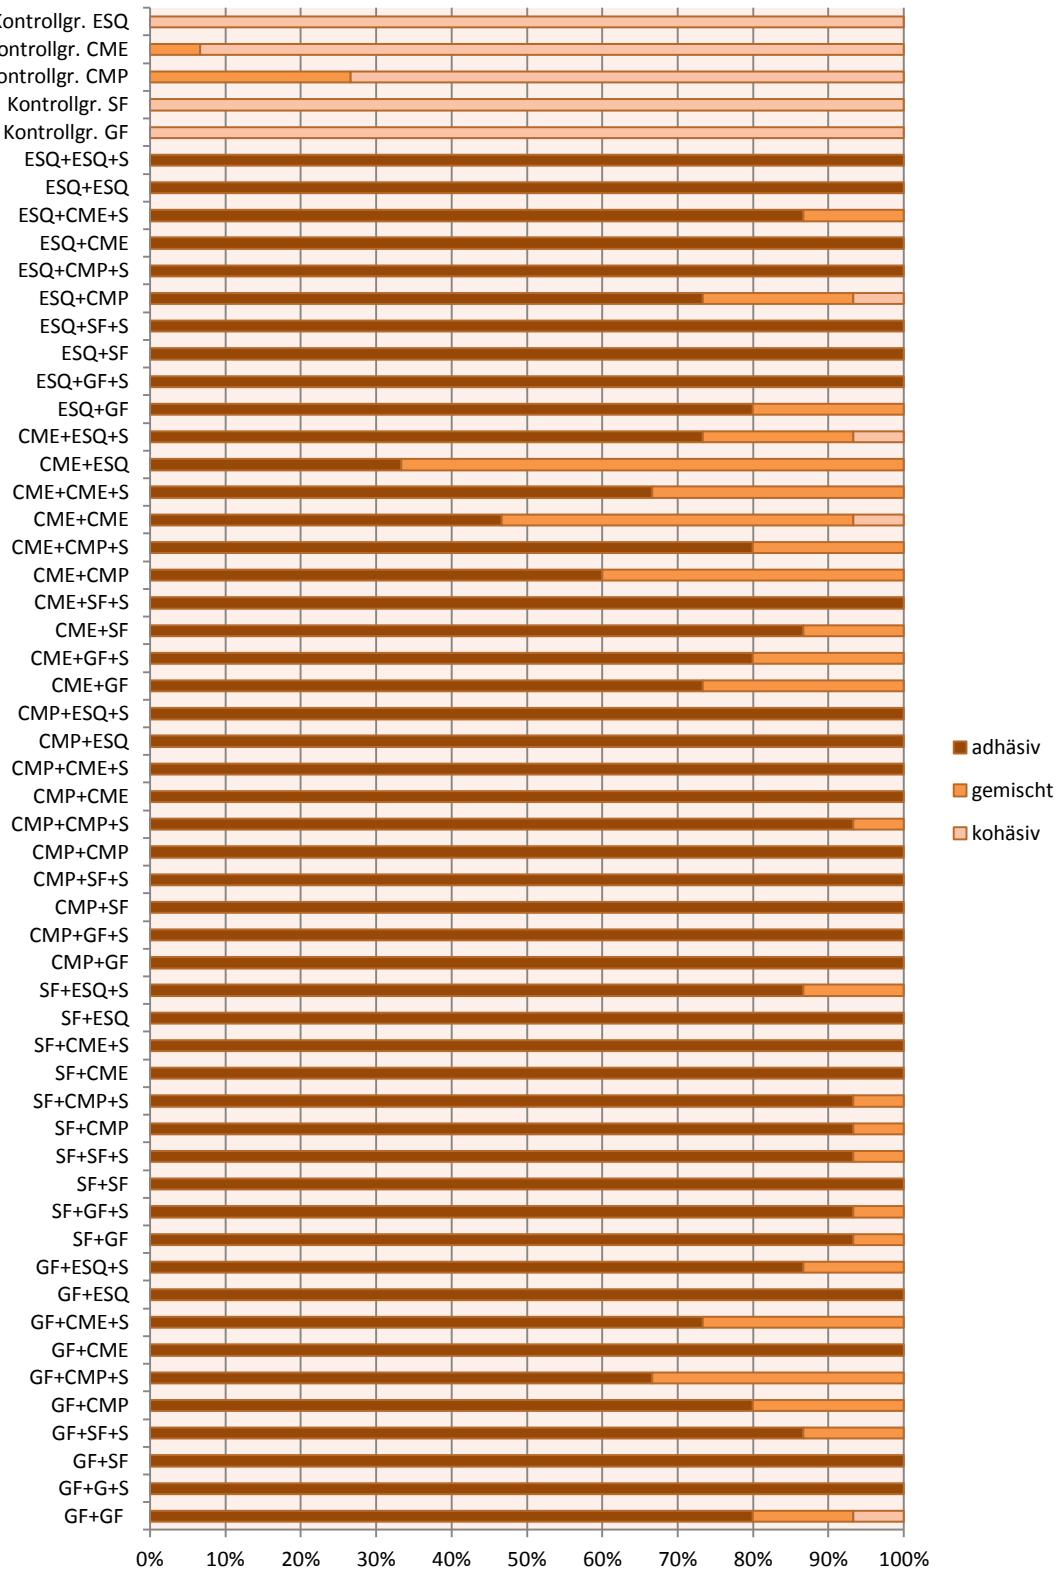
Abbildung 13: Übersicht über die Häufigkeit der Bruchmodi innerhalb der Materialkombinationen

Die folgende Grafik (Abbildung 13) zeigt die Verteilung der verschiedenen Bruchmodi innerhalb der Gruppen.

Kontrollgr. = Kontrollgruppe; GF = Grandioso Flow; CMP = Clearfil Majesty Posterior; CME = Clearfil Majesty Esthetic; ESQ = Estelite Sigma Quick; SF = SonicFill; S = Reparatur mit SonicFill-Handstück auf Stufe 1 durchgeführt

Insgesamt zeigten sich kohäsive oder gemischte Bruchmuster vor allem in Zusammenhang mit hohen Haftfestigkeitswerten. Die Kontrollgruppen, welche die höchsten Scherhaftfestigkeitswerte ergaben, wiesen mehrheitlich oder ausschließlich kohäsive Bruchmuster auf. Es kamen keine adhäsiven Frakturen innerhalb der Kontrollgruppen vor.

Bei sehr vielen der reparierten Proben ließen sich dagegen nur rein adhäsive Brüche beobachten. Kombinationen, die teilweise zu kohäsiven Frakturverläufen führten, sind Estelite Sigma Quick, konventionell repariert mit Clearfil Majesty Posterior (ESQ+CMP), also die Kombination mit dem höchsten Haftfestigkeitsmittelwert, Clearfil Majesty Esthetic, schallaktiviert repariert mit Estelite Sigma Quick (CME+ESQ+S) oder konventionell repariert mit sich selbst (CME+CME) und die konventionelle Reparatur von Grandioso Flow mit sich selbst (GF+GF). Gemischt adhäsiv-kohäsive Brüche erfolgten gehäuft bei den Kombinationen Clearfil Majesty Esthetic, konventionell repariert mit Estelite Sigma Quick (CME+ESQ), konventionell und unter Schallaktivierung repariert mit sich selbst (CME+CME, CME+CME+S) und konventionell repariert mit Clearfil Majesty Posterior (CME+CMP), sowie bei der schallaktivierten Reparatur von Grandioso Flow mit Clearfil Majesty Posterior (GF+CMP+S). Es fällt auf, dass bei Materialkombinationen mit Clearfil Majesty Esthetic als Substratmaterial verhältnismäßig viele gemischte Brüche auftraten. Dies wird auch aus Abbildung 14 ersichtlich. Der Grafik lässt sich zudem entnehmen, dass bei der konventionellen Reparatur von Clearfil Majesty Esthetic ungefähr doppelt so viele gemischte (29 von 75 versus 14 von 75 Proben), aber genauso viele kohäsive Brüche (jeweils eine von 75 Proben) resultierten wie bei der schallaktivierten Reparatur. Wurde Clearfil Majesty Posterior konventionell repariert, ergaben sich ausschließlich adhäsive Frakturverläufe.

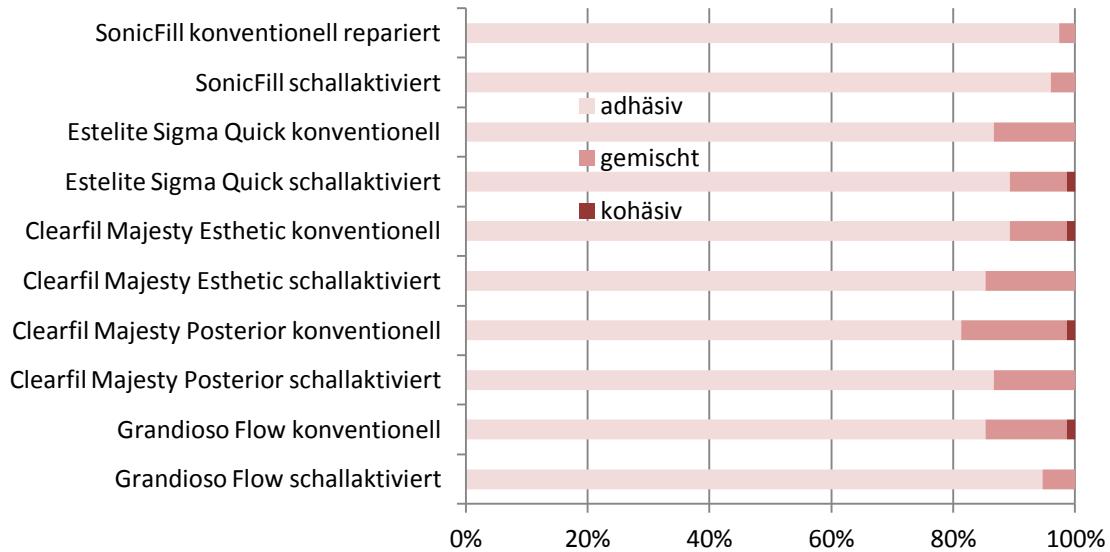
Abbildung 15: Prozentualer Anteil der Bruchmodi an den Reparaturmaterialien

Bei allen Reparaturmaterialien, sowohl bei der herkömmlichen Reparaturmethode als auch bei Schalleinsatz, kam es zum Auftreten gemischter Brüche (siehe Abbildung 15). Die meisten gemischten Frakturen ergaben sich bei der konventionellen Reparatur mit Clearfil Majesty

Posterior (13 von 75 Proben) und der schallaktivierten Reparatur mit Clearfil Majesty Esthetic (11 von 75 Proben). Bei der schallaktivierten Reparatur (339 von 375 Proben) kam es insgesamt öfter zu adhäsiven Brüchen als bei der konventionell durchgeführten (330 von 375 Proben), wie auch Abbildung 16 wiedergibt. Weniger adhäsive Brüche bei Schalleinsatz im Vergleich zur herkömmlichen Reparaturweise zeigten sich bei Reparaturen mit SonicFill und Clearfil Majesty Esthetic.

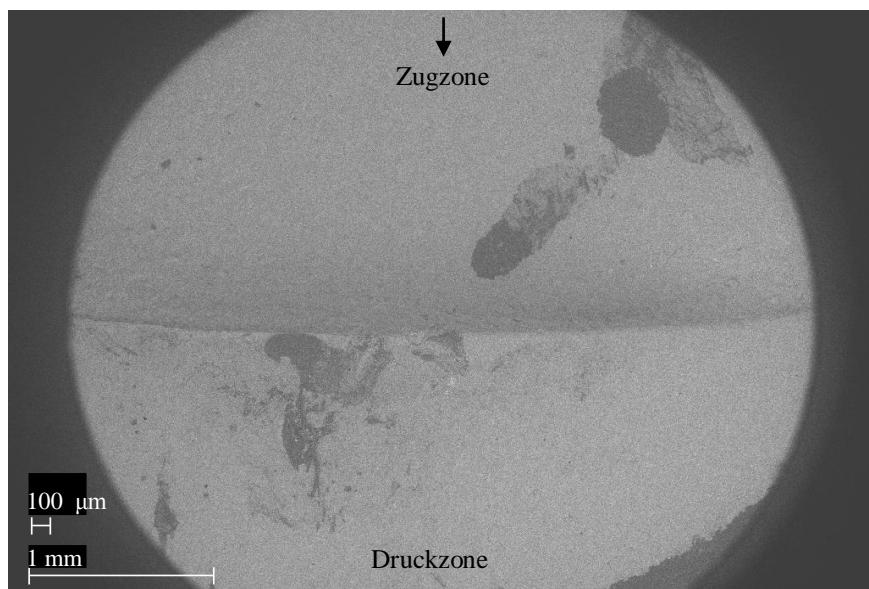
Abbildung 17: kohäsiver Bruch

Zur Veranschaulichung wurde stellvertretend für die drei Bruchmodi jeweils ein Bild ausgewählt, welches unter dem Rasterelektronenmikroskop aufgenommen wurde. Abbildung 19, auf der eine adhäsive Fraktur zu sehen ist, lässt deutlich Luftblasen erkennen. Die Zugzone befindet sich jeweils oben, die Druckzone unten.

Substratmaterial = Estelite Sigma Quick,

Scherhaftfestigkeit dieser Probe = 13,3 MPa

Dargestellt ist die Bruchfläche auf der Seite des Substratzylinders.

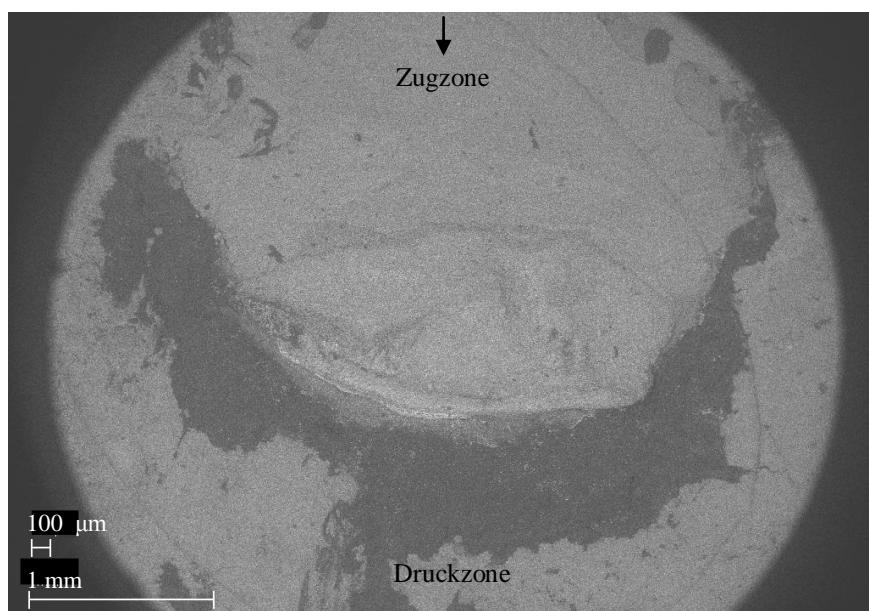
Abbildung 18: gemischt adhäsiv-kohäsiver Bruch

Substratmaterial = Grandioso Flow,

Scherhaftfestigkeit dieser Probe = 29,6 MPa

Dargestellt ist die Bruchfläche auf der Seite des Substratzylinders.

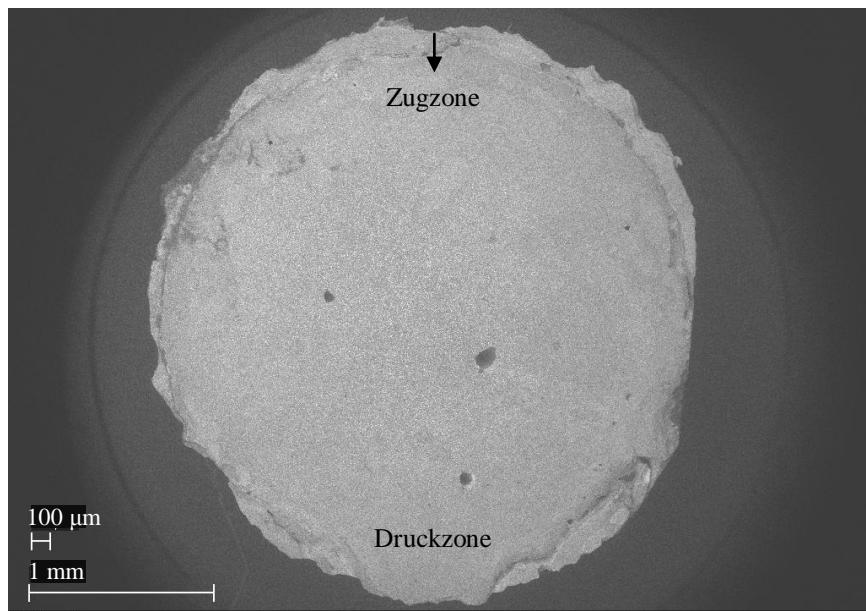
Abbildung 19: adhäsiver Bruch

Substratmaterial = SonicFill,

Dargestellt ist die Bruchfläche auf der Seite des Reparaturzylinders.

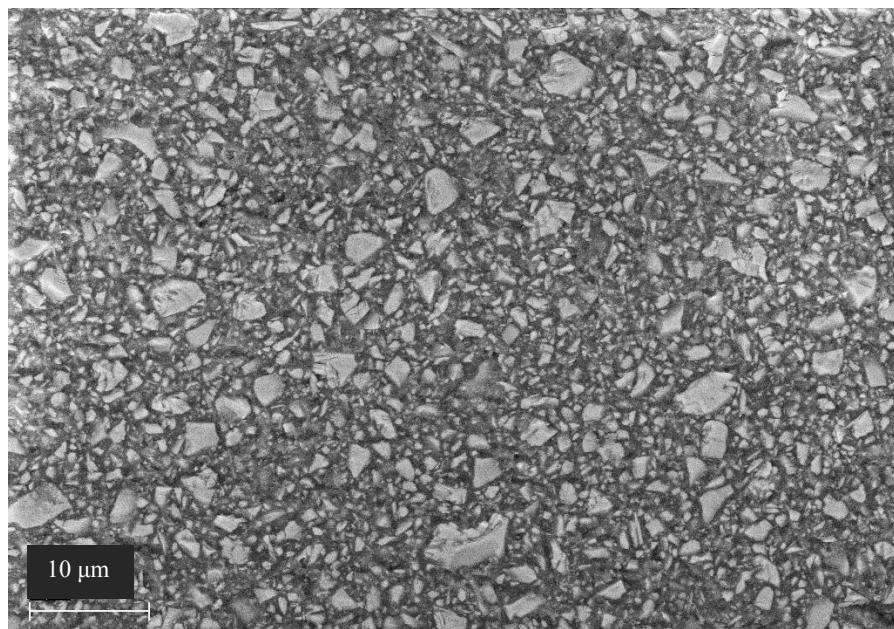
Abbildung 20: REM-Bild von Grandioso Flow

Außerdem wurden mithilfe des Back-Scatter-Modus unter dem Rasterelektronenmikroskop (REM) repräsentative Bilder der Füllkörperverteilung sowie deren Form und Größe für jedes verwendete Komposit aufgenommen.

Die Materialien Grandioso Flow, Clearfil Majesty Posterior und SonicFill weisen eine ähnlich enge Verteilung der Füllkörper auf, welche asymmetrische, eckige Formen und variierende Durchmesser bis zu circa 8 μm aufweisen. Das Bild von Clearfil Majesty Esthetic lässt neben unterschiedlich großen Präpolymeren (bis über 30 μm) kleine, ungefähr 1 μm große Füllkörper erkennen. Estelite Sigma Quick zeigt fast gleich große, runde Füllkörper mit sehr kleinem Durchmesser von ungefähr 0,1-0,3 μm .
